## **REHABILITACION CASONA VIÑEDOS TERRA NOBLE, POST SISMO 27F2010, REGION DEL MAULE, CHILE**

**Hugo Pereira Gigogne<sup>1</sup>, Diego Pereira Escobar<sup>2</sup>**

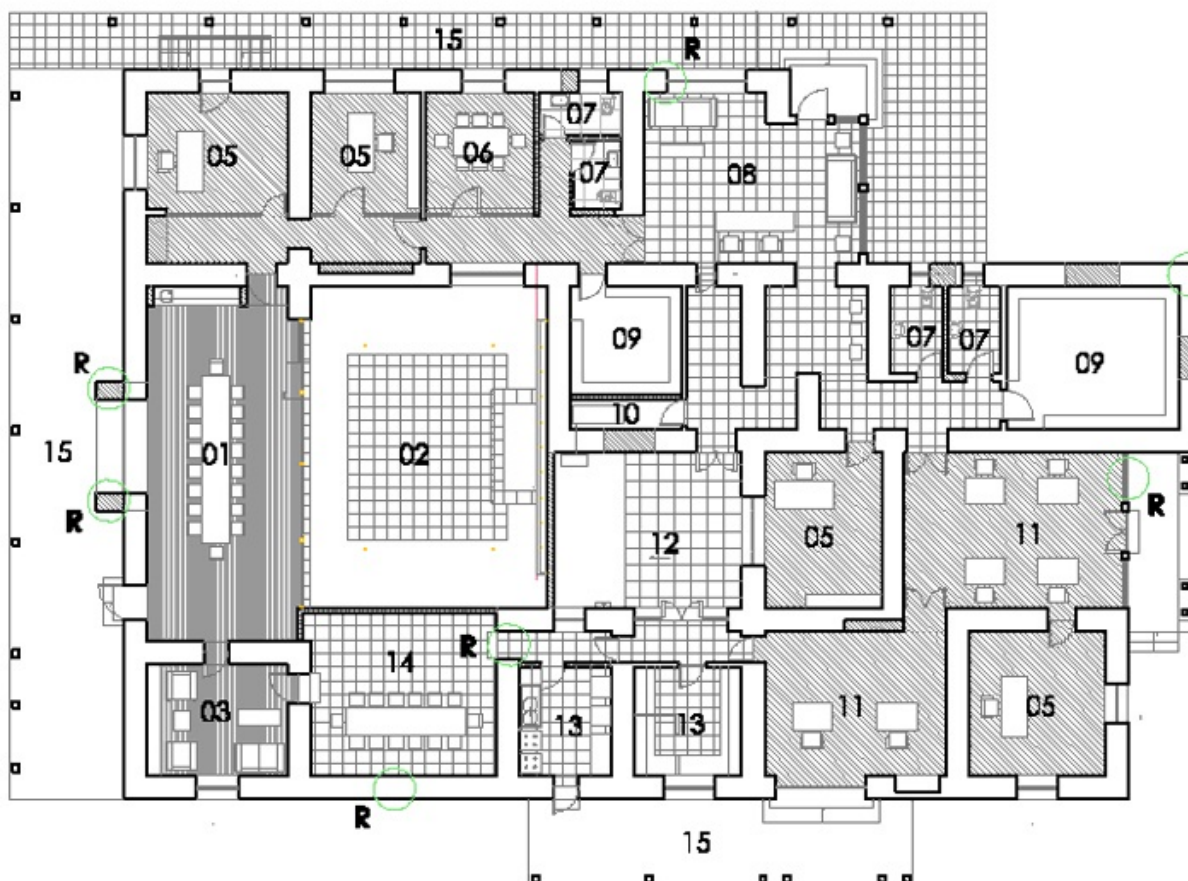
Figura 2 Planta general de arquitectura

Muros achurados equivalen a muros rellenos con nuevos adobes

Letra R con círculo color verde equivalen a puntos de refuerzo estructural

Se recibió el programa detallado planteado por la administración. Se analizó la casona a restaurar y sus condiciones estructurales determinantes. Entre estas se consideró reconstituir algunos segmentos de muros eliminados de la estructura original. Esto con el objetivo de mejorar el desempeño sísmico al recuperar masa.

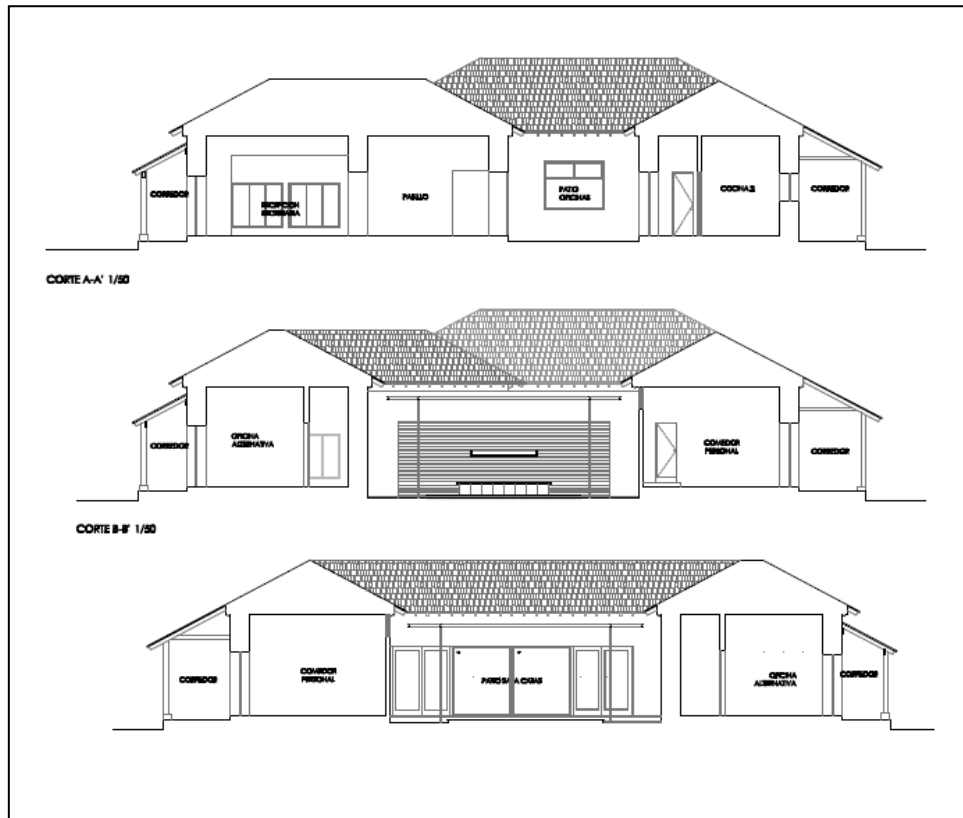
Figura 3. Cortes de arquitectura. Vista de corredores orientados al norte y poniente y nuevo patio interior. Este último presenta pérgola y pileta de agua.

- 1.- Constitución de patio interior que permitiera mejorar la iluminación, ventilación natural y humidificación de recintos.
- 2.- Configuración de corredor en fachada norte que permitiera evitar el sobrecalentamiento de los muros en período estival y protegiera el adobe del efecto degradante de las aguas lluvias (Figura 3).

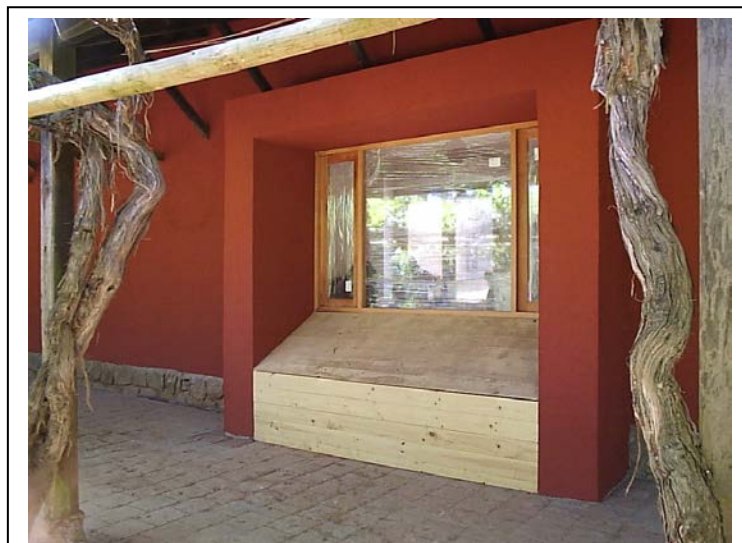
Figura 4. Ventana abierta a corredor y jardín poniente conectando sala de catas

En cuanto al partido general, se trató de diferenciar sectores de oficinas de gerencia, espacios administrativos y de servicios internos e identificación y autonomía de la sala de catas. Esta última, constituye una pieza clave en la clasificación de los mostos, requería ciertas condiciones especiales de aislación visual (Figura 2 - sala centrada sector izquierdo de la imagen con gran mesa). Al mismo tiempo, el cliente solicitó un desahogo visual hacia el jardín poniente. Esta fue la única intervención en que se restó estructura de adobe y se realizó considerando el máximo distanciamiento a la esquina y de un tamaño tal que no comprometiera la estructura de adobe (Figura 4).

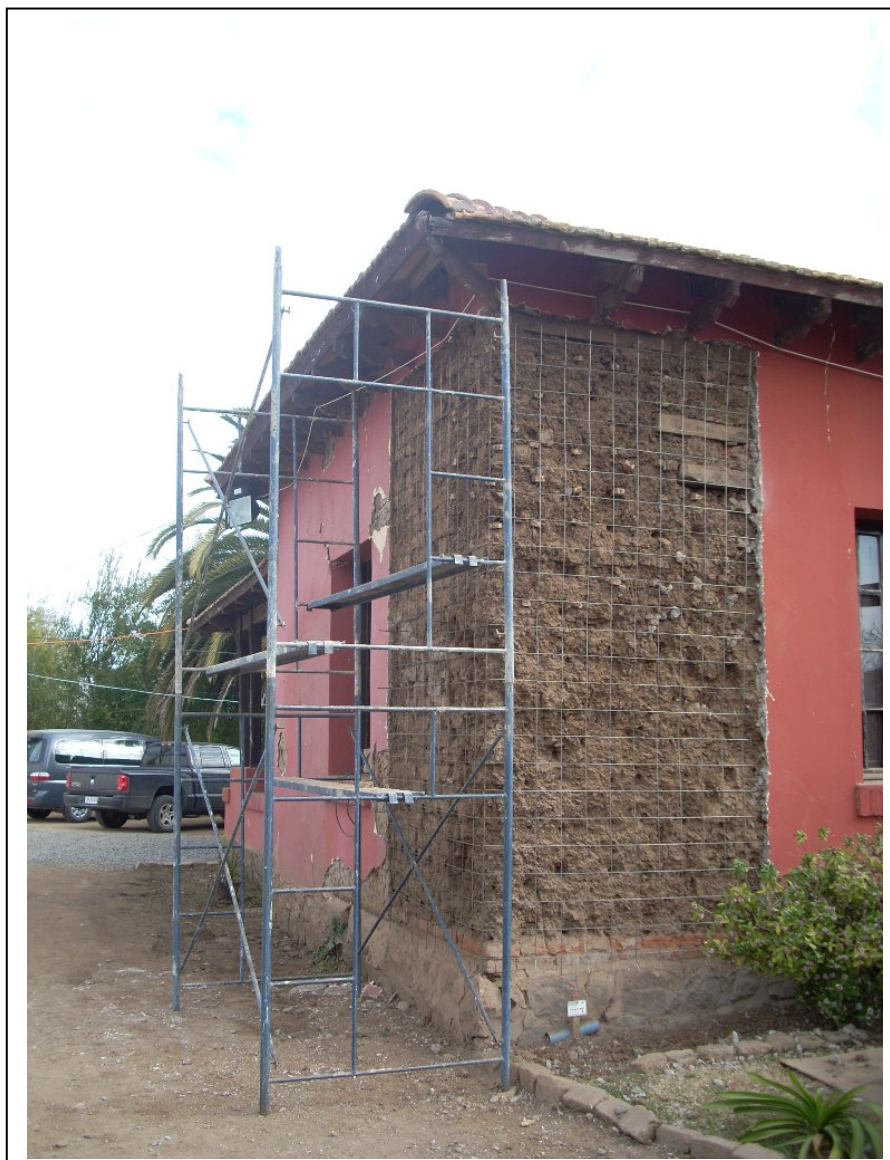
Reforzamiento de algunas esquinas que presentaron rotura de la trabazón de las albañilerías de adobe. Para reforzar estos puntos, que en todo caso no presentaban una situación de colapso o desvinculación importantes, recomendó aplicar solución del citado manual (Cap. 5, p. 7-12 ). Esta consistía en el reforzamiento mediante mallas metálicas “con vena” amarradas con alambrión de Fi de 8 mm aplicadas en encuentros dañados.

Figura 5. Vista de reforzamiento esquina sur-oriente mediante malla metálica electro-soldada

Se adaptó la solución de mallas con “vena” del manual colombiano señalado en el punto 3, a las condiciones sísmicas nacionales. Luego de consultar la opinión de varios Ingenieros calculistas chilenos, se escogió sustituir las mallas “con vena “ por malla metálica electrosoldada tipo ACMA C 92- (2,6 m X 5 m) de abertura de 150 mm x 150 mm. Este reemplazó se estimó necesario dada la mayor energía liberada en los sismos nacionales en comparación a los colombianos. Esta debe retornar 50 cm en las esquinas del muro, tanto interior como exteriormente. Estas se deben amarrar con alambIÓN N° 8 tipo INCHALAM de 4,17 mm de espesor en una disposición variable. Se inyectó en perforación mezcla en estado plástico de cal-tierra en proporción 1:2 de forma de asegurar inmovilidad de alambIÓN. Una vez limpia y libre de revoque suelto de las superficies de los muros, se procedió a revocar estos en capas sucesivas de mortero de cemento – arena en dosificación 1:3. El área reforzada se trató por ambas caras con revoque de cemento-arena en proporción 1:3 a grano perdido. Por el exterior de los muros se realizó con un revoque de suelo estabilizado preparado con una agua de amasado compuesta por: cola de carpintero, cal, leche entera y agua, en proporción 1:2:3:4 con el propósito de estabilizar el muro en relación al efecto negativo del agua de lluvias y humedad exterior (Figura 5).

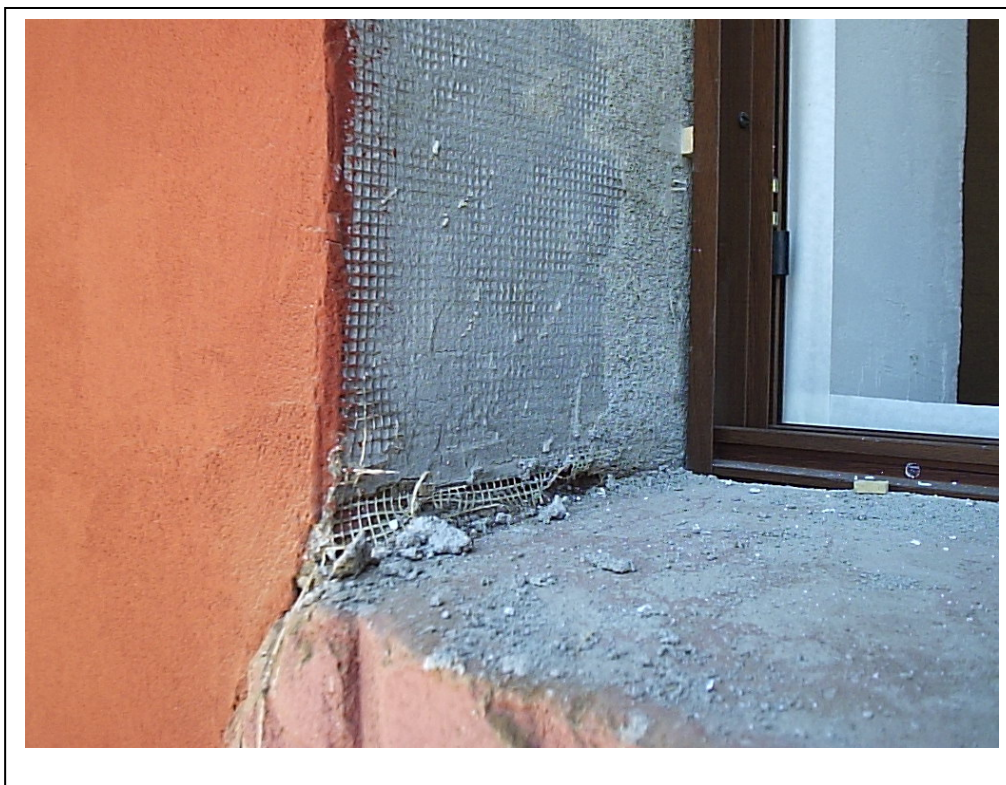
Figura 6. Malla de fibra de vidrio con propasta E

Una vez seco este estuco, se colocó una malla de fibra de vidrio embebida en Propasta E en espesor de 3 mm. La Propasta E es un mortero adhesivo, elastomérico e impermeabilizante cuya mezcla está basada en copolímeros acrílicos altamente elásticos y resistentes a la alcalinidad. La granulometría es una cuidadosa mezcla de arenas puras totalmente lavadas de sales. Esta solución permite evitar posibles fisuraciones del muro y su consecuente degradación por efectos de las aguas lluvias. A su vez, se aplicó una mano de Propasta E en toda la superficie del muro exterior. Luego la superficie se pintó con pintura Full print de color similar a muro existente (Figura 6).
