## **REPARACIÓN Y CONSOLIDACIÓN ESTRUCTURAL DE LA IGLESIA LA MATRIZ DE VALPARAÍSO**

**Mauricio Sánchez Faúndez<sup>1</sup>, María José Larrondo Pulgar<sup>2</sup>**

Consejo de Monumentos Nacionales, Santiago, Chile  
Av. Vicuña Mackenna N°84, Providencia. Tel. (+56) 02 2726 1400

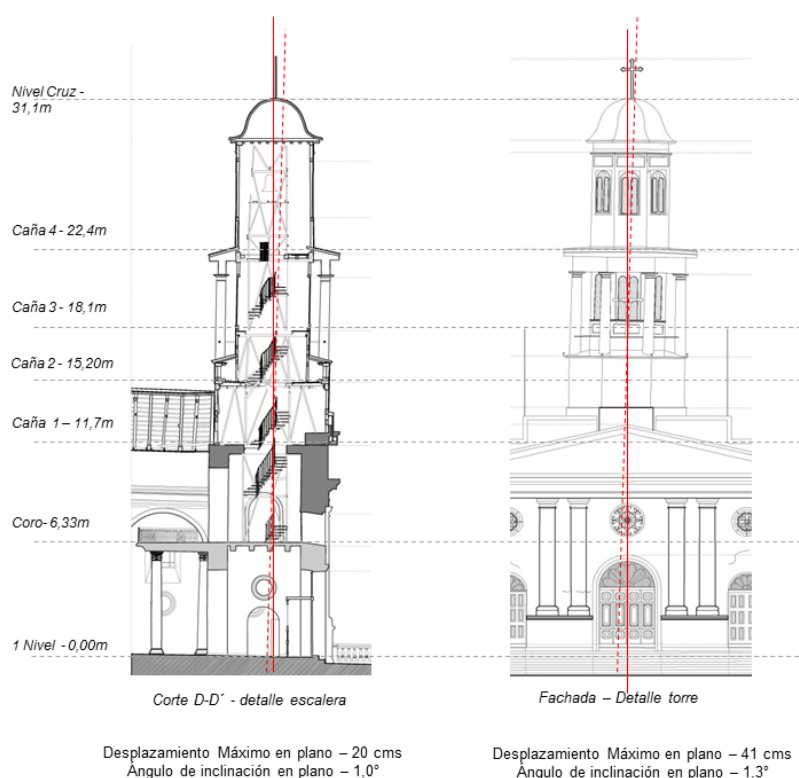
**Torre campanario:** La torre presenta una inclinación visible (fig. 2) y considerable (a partir de la segunda caña y niveles superiores). No existe la certeza si esta inclinación es producto únicamente por efectos del terremoto del 2010, pero de acuerdo a antecedentes históricos, existían problemas previos.

Figura 2. Esquema de desplazamiento de la Torre Campanario

Acorde a lo observado y al estudio de ingeniería, se pudo determinar que la inclinación de la torre no implica un riesgo estructural ya que buena parte del esfuerzo lo hace la estructura metálica interior, determinado así que la torre no presenta riesgo de colapso.

- d. Reparación localizada de la torre campanario: Aparentemente, en la Torre Campanario se reconoce fácilmente su inclinación y torcedura pero el estudio más profundo de este cuerpo, nos muestra que su daño es más bien estético, aunque presentaba filtraciones de agua lluvia y daños en elementos de revestimiento. Presumiblemente post terremoto de 1985, se realizaron tareas de reforzamiento de la Torre, incorporando interiormente una estructura de perfiles metálicos, la que sosteniendo la escalera que recorre su interior, es el esqueleto principal de la torre, dejando la estructura y revestimientos de madera exteriores, como una piel sin mayor compromiso estructural. Por lo anterior se procedió a la reparación de este revestimiento, el remplazo de las piezas dañadas o faltantes, y ha recomponer la estanqueidad de la torre. Cabe señalar en este punto, que en las obras de emergencia de la torre, además de retirar los elementos dañados, proteger la cúpula y preservar la seguridad de los vecinos del sector, permitió hacer un levantamiento y estudio acabado de una de los elementos principales de la Iglesia y constatar la veracidad de lo indicado anteriormente (Tándem, 2012b, p.6). Las obras permitieron instalar un revestimiento de cobre para la cubierta de la cúpula. (figura 3)

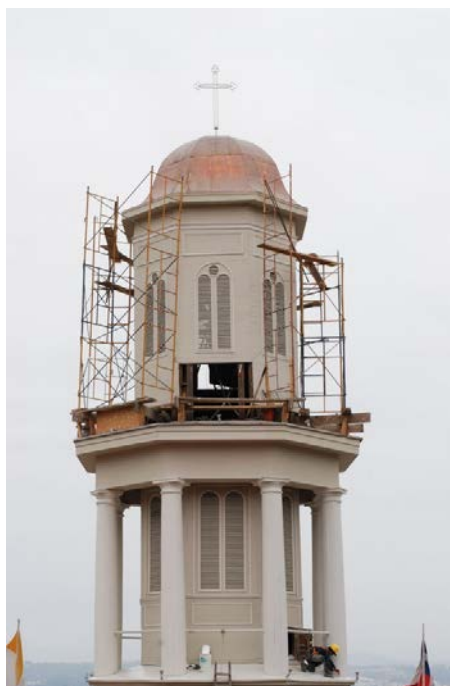
Al momento de analizar la torre, se apreció el mal estado de la cubierta de la cúpula y el desprendimiento de algunos elementos de revestimiento que permitía el paso de agua lluvias. Esto obligó a realizar obras de emergencia entre los meses de marzo y abril de 2012, permitiendo estudiar con más detalle su estado actual.

Figura 3. Reparación de revestimiento e instalación de cúpula de cobre en la Torre Campanario.

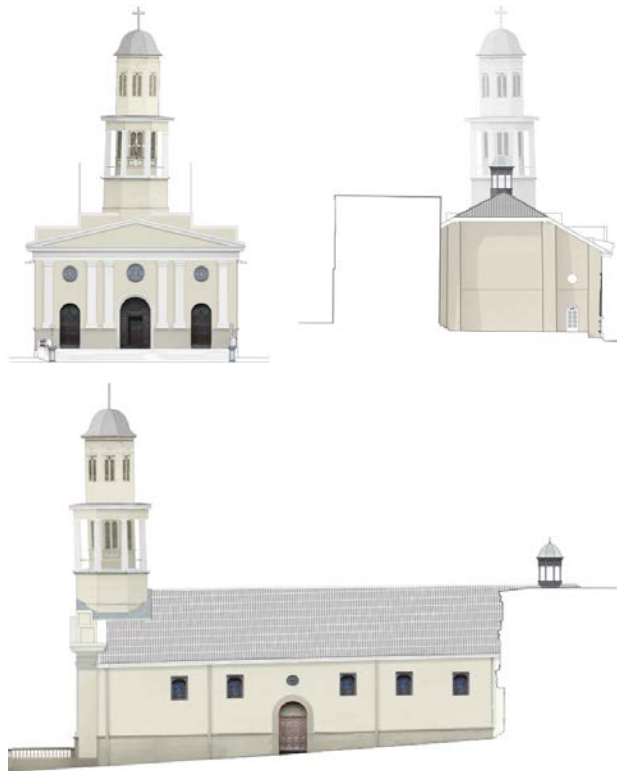
Figura 4. Proyecto de color para fachadas norte, oriente y poniente

- h. Pinturas: Existían variados antecedentes de los colores que la Iglesia de la Matriz ha tenido a lo largo de su historia, los que no han sido constantes, pasando por una variada gama. La reiterada sustitución de estucos, tampoco permitió hacer una estratigrafía de dicha historia. Así, se optó por una propuesta que es entendida como una sucesión más de propuestas cromáticas y que buscó, por un lado realzar los distintos elementos arquitectónicos y decorativos, tanto interiores como exteriores, a la vez que, en un contexto cargado de color, la Iglesia de la Matriz aparezca dentro de una gama unitaria y sobria, reforzando la individualidad del Monumento en su entorno (Tándem, 2012b, p. 7) (figura 4).

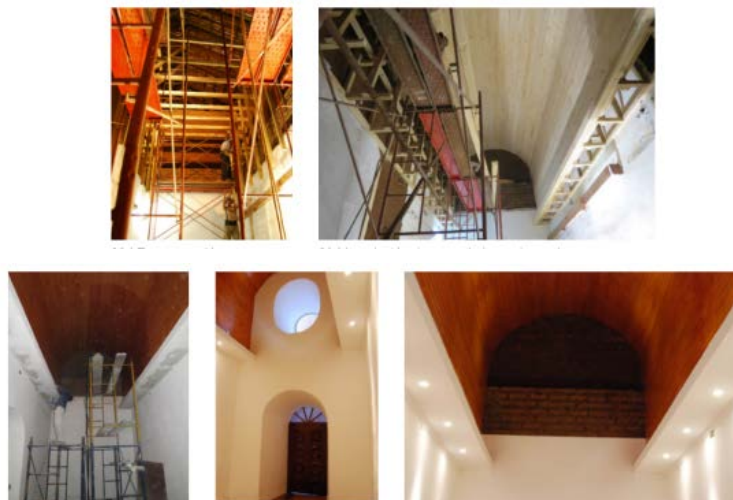
Figura 5. Proceso de rehabilitación de velatorio

- I. Velatorio: Antes de efectuar las obras, este recinto era utilizado como bodega. Al ser intervenida la estructura de techumbre y recuperar estructuralmente el muro testero, se descubrió, sobre el entablado de cielo, una ventana circular que permitía el acceso de luz. Por lo cual y para su puesta en valor, se construyó un nuevo cielo que permitiese la iluminación natural y se recuperó el pavimento de madera (figura 5). (Tándem, 2012c, p.42-43)
- II. Escalera de la torre: La estructura metálica de la escalera presentaba óxido sin observarse corrosión en sus componentes. Por lo que se aplicó una película antióxido protectora del metal. (Tándem, 2012c, p.53-55).
