# PRIMERAS ACCIONES DE CONSERVACIÓN DEL PATRIMONIO CONSTRUIDO CON TIERRA POR EL ESTADO DE CHILE

Soledad Valdivia Ávila<sup>1</sup>, Fernando Vela Cossío<sup>2</sup>

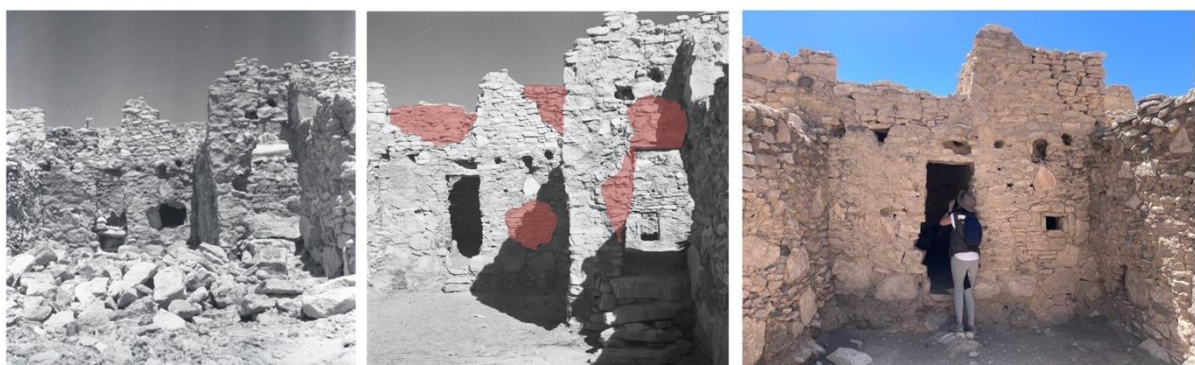
Los trabajos de conservación en etapas incluyeron los estudios previos (1949), la instalación de letreros para proteger la zona arqueológica (1950) y cinco temporadas de obras, entre 1950 y 1954. A fines de 1950 se levantó un campamento con una veintena de obreros locales, con el Arquitecto Provincial Pedro Letelier y el Ejército de Chile que facilitó el abastecimiento. Las obras tuvieron tres objetivos: el despeje y limpieza; la reconstitución de la planta; y la consolidación de la mampostería lo cual incluyó reconstrucciones parciales. Los trabajadores en cuadrillas realizaron la extracción de la arcilla, la preparación de la argamasa y el abastecimiento. Se despejó cada recinto invadido de piedras producto de derrumbes de sus muros para luego reconstruir algunos tramos con la misma técnica y material a modo de una anastilosis, “hubo que cavar hasta encontrar bases de muros ocultos por los escombros, a fin de restablecer la planta de muchas casas, rehaciendo esos muros hasta baja altura a objeto de definir los contornos de las habitaciones” (Boletín 15/1953). Las piedras sobrantes no se movieron del lugar, se dispusieron al centro de las habitaciones como pircas para ser utilizadas a futuro (Montandon, 1984, p. 47), situación que al día de hoy permanece. Como la mampostería era heterogénea se analizó cada tramo y se intervino según su estado, “esta fórmula condujo a una discriminación `metro por metro, espacio por espacio` y obré en conformidad a ella, consolidando al máximo, conservando el carácter de ruinas, pero tratando a la vez de restituir formas y estructuras” (Boletín 4/1951). Se puso énfasis en completar la trabazón de esquinas rectificando remates, jambas y dinteles, entonces la reconstrucción se realizó no solo por el sentido de conjunto, sino que por la estabilidad de la estructura (figura 2).

Figura 2. Representación de la situación anterior, la intervención efectuada (en color) y la situación actual, de los muros de un recinto (créditos: Montandon, 1949,1951; Valdivia, 2022)

Para el mortero de barro utilizó la técnica usada por la comunidad, una mezcla de arcilla y “guano seco molido”, y la tierra se extrajo de “un pozo de buena calidad” ubicado a 200 m del sitio. Reconoció más tarde que la labor de consolidación, un 60% de la restauración, se confundía con los trabajos de reconstrucción en algunos recintos por el sistema constructivo tan solidario entre sí (Montandon, 1984, p. 47). A fines de 1952 se consolidó el sector más destruido, donde se había sacado material como cantera. Se reconstruyeron muros perimetrales y se despejaron callejones de acceso interno en una superficie de unos dos mil (m<sup>2</sup>), se limpiaron antiguos canales de riego y un tramo del acueducto, cuyos vestigios se

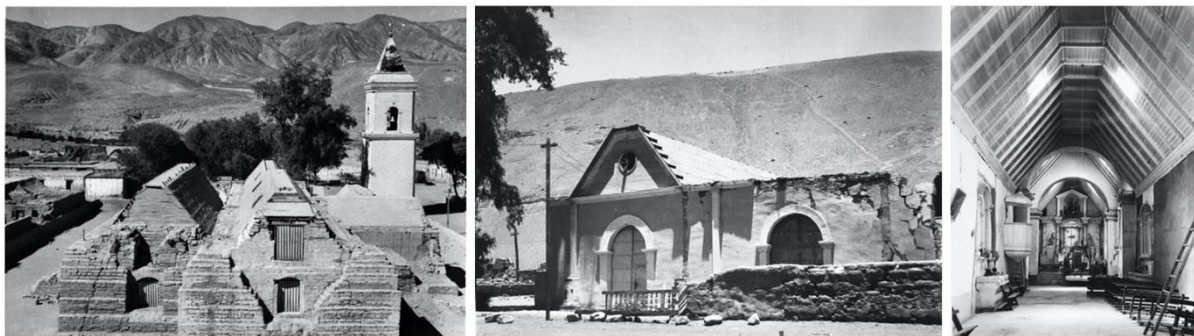
Figura 3. Situación de la iglesia luego del sismo de 1949, fachadas posterior y principal, e interior de la nave sur poniente. (créditos: Montandon, 1949 (izquierda); Benavides, 1950)

El CMN había solicitado un presupuesto al MOP para reparar la iglesia, obteniendo así la primera asignación de recursos para las iglesias del norte luego de los sismos de 1949 y 1950. El Arquitecto Provincial, Mario Bravo (1950), sugirió el retiro de los muros de adobe colapsados de la nave nororiente sin techo, correspondiente a dos tercios del largo total. Además propuso la demolición de diversas partes de otros muros de adobes que estaban agrietados, “serán demolidos en esa parte, de manera que en proyección vertical se forme un triángulo *isócele* (*sic*) con la base hacia arriba, dejando los otros lados escalonados para trabar los adobes nuevos que se colocarán de relleno”. Las demoliciones debían hacerse con cuidado para rescatar los adobes existentes y la tierra sobrante se ocuparía en la fabricación de los nuevos. La reconstrucción debía seguir las técnicas tradicionales, pero con la incorporación de nuevos contrafuertes como refuerzos, como del tipo existente, “masas piramidales alrededor del ábside”. Propuso continuar con el revoque y enlucido mediante “barro empajado y polvillo”, y para el acabado interior una pintura al temple blanco. El asesor objetó la propuesta porque alteraría la morfología de la iglesia al demoler una de las naves, dejando a la mitad su fachada doble que constituía su singularidad. También observó la demolición de muros donde se ubicaban portadas y altares construidos en piedra de gran valor artístico. Además, recomendó estudiar la solución de cubierta para ocultar las planchas de fierro galvanizado que se introducirían para proteger los muros de adobe. Aportó la mirada de experto señalando la importancia de la conservación de la imagen de conjunto y de sus partes más destacables como la composición de las dos naves contiguas y su doble fachada, el resguardo de sus elementos de valor como portadas, altares e imagerie, manteniendo

sus características técnicas y artísticas, aunque fuera muy necesario demoler partes de muros. Luego de la visita de Benavides en 1950, el presupuesto debió ajustarse a las nuevas evaluaciones técnicas. El arquitecto estimó el origen de la iglesia entre fines del siglo XVI y comienzos del siglo XVII, descubriendo sectores ampliados y áreas reconstruidas, acusando una diferencia estilística y decorativa en las fachadas. La torre campanario exenta, por sus rasgos clasicistas, pertenecería a una época posterior y propuso reparar su chapitel utilizando los mismos materiales (madera, barro y caña), con la reposición de sus pináculos a la altura de la cornisa. Para la iglesia propuso dos alternativas de restauración: restituir el templo en su forma del siglo XVII, demoliendo lo que quedaba de la nave destruida dejando solo la capilla lateral del transepto, y reconstruyendo la antigua puerta principal de la nave sur poniente utilizando los fustes de columnas salomónicas existentes; o restaurar la iglesia en las condiciones del siglo XVIII, con sus dos naves paralelas techadas trapezoidalmente y la reconstrucción de todos sus muros de adobes, con su cubierta de entablado y capa de barro. Para Montandon y Benavides, la nave nororiente era una obra de mediados de siglo XVIII junto con el campanario, entonces la problemática restaurativa radicó en dos momentos históricos: restablecer la imagen original de la iglesia, de una sola nave, o la de una imagen más reciente de dos naves. Esta última propuesta fue la que finalmente aprobó la Comisión y la que se ha mantenido hasta hoy. De las obras efectuadas no existe más documentación. El Arquitecto Provincial mantuvo comunicación con la Comisión entre 1951 y 1952 para informar de la contratación de obreros y el inicio de la reconstrucción correspondiente a una rectificación y levantamiento del muro perimetral de la segunda nave. Otro documento identifica un gasto del presupuesto de 1950 por “faenas de demolición y de construcción de muros de la iglesia”, lo cual reafirma lo anterior, sin embargo, para el año siguiente los trabajos se detuvieron a la espera de fondos (Boletín 17/1953). La iglesia se mantuvo con estos deterioros hasta 1955 cuando un incendio la destruyó aún más.

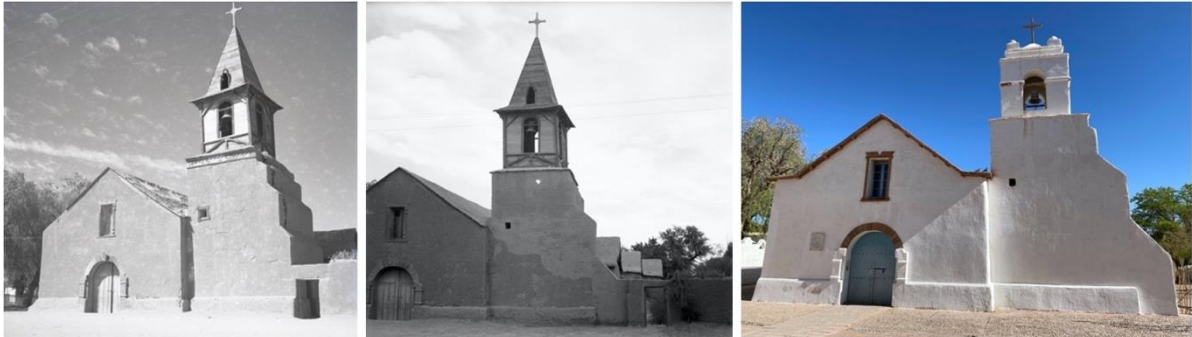
transformó en contrafuerte lateral rellenándolo y extendiendo su largo. Con esta intervención se modificó levemente el perfil de la torre, y se dispuso el nuevo revoque y enlucido con tierra. El cuerpo superior de madera se mantuvo sin alteración (figura 4). En la actualidad la base de la torre mantiene este mismo perfil y el contrafuerte redujo su largo.

Figura 4. Representación de la situación anterior (con grietas), la intervención efectuada (enlucido nuevo) y la situación actual de la torre (créditos: Montandon, c.1950,1952; Valdivia, 2022)

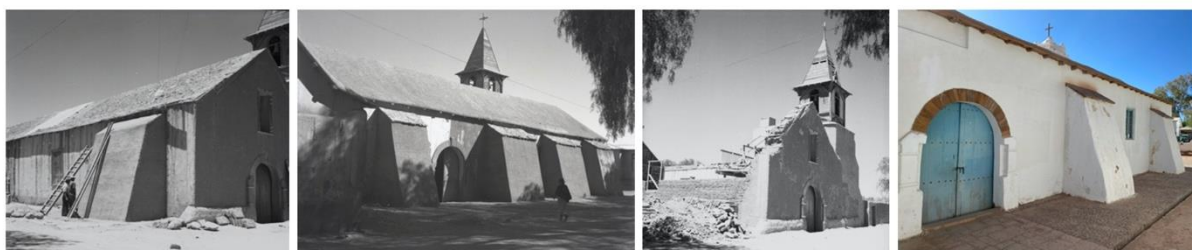
La nave de la iglesia en base a muros de adobes de 140 cm de espesor cubre una superficie de unos 420 m<sup>2</sup>. La planta es cruciforme con capillas laterales y hacia el costado poniente, próximo al acceso y el coro, se ubica la capilla bautismal y la torre campanario. El muro oriente presentaba una longitud libre de unos 28 m en cuya cara interior existía una fisura horizontal intermedia por lo que se introdujo un contrafuerte por el exterior en base a un dibujo del siglo XIX y por los vestigios que se encontraban en el lugar. Este contrafuerte fue proyectado en adobe con una sección de (2.0 x 3.2 m) y casi 4.5 m de altura en forma de talud y distanciada a 1.5 m del plomo de fachada (figura 5-1). Al siguiente año se prosiguió con la reparación de la techumbre que tenía filtraciones y además, “se cubrió toda su superficie, alrededor de 800 m<sup>2</sup>., con dos capas de barro. [...] y tuvo la virtud, una de mis preocupaciones, de ocultar las planchas de zinc que estaban a la vista” (Boletín 19/1954). Las planchas metálicas se introdujeron por la parroquia frente a derrumbes que dañaron antiguas vigas y tablonés de cubierta original. Montandon insistió en una reparación acorde a los materiales originales por su valor material, estético y “por la revelación de las capacidades locales, traducido en honradez de procedimiento en relación con los medios” (Boletín 19/1954). Pero el sismo de 1953 dañó nuevamente la iglesia, la fisura horizontal que existía en el muro oriente se transformó en una severa grieta, pero la efectividad del contrafuerte instalado evitó su colapso. Se propuso entonces la construcción de más contrafuertes en el mismo muro para mayor estabilidad y porque habían existido hasta fines del siglo XIX. Para mediados de 1954 el muro oriente presentaba cuatro contrafuertes y solo faltaba su enlucido final (Boletín 20/1954) (figura 5-2).

Figura 5. Refuerzos mediante contrafuertes en intervenciones de 1952 y 1954. Colapso del sistema y situación actual del muro y contrafuertes. (créditos: Montandon,1952,1954,1957; Valdivia, 2022)

Un registro fotográfico posterior demuestra el colapso del muro y sus contrafuertes, hecho que debió ocurrir entre mediados de 1955 y fines de 1956 (figura 5-3). Aguirre y Montecinos (1958), que visitaron la zona en diciembre de 1957 mencionan que la iglesia se encontraba en reconstrucción porque “sufrió un derrumbe en el costado oriente, por su parte anterior, alcanzando a la techumbre. [...] el Consejo de Monumentos Nacionales estaba dando término

a las reparaciones de los daños mencionados, conservando la originalidad del edificio” (1958, p. 28). Montandon en su informe de 1957 incorporó fotografías que son claves para entender el daño ocurrido en el muro oriente, desde el coro hasta la puerta lateral de acceso comprometiendo la techumbre. Se mantuvo en pie el campanario lateral, la fachada principal y la estructura del coro. Suponemos que todo el cuerpo poniente y posterior de la iglesia su altar, las capillas laterales y la sacristía no fueron dañados. En los registros de sismología no existen movimientos de intensidad en este período, entonces podemos asociar esta eventualidad a los daños que ya presentaba la iglesia, es decir, la grieta horizontal a lo largo del tercio superior del muro oriente que además, se vinculaba a otra grieta vertical en la esquina con el muro norte. Seguramente el adobe del muro debilitado cedió con el empuje de los contrafuertes que se dispusieron en su cara exterior, probablemente sin vinculación adecuada. Se agregaron contrafuertes para el mejoramiento del comportamiento sismorresistente de la estructura, sin prever que ellos fueran la causa del próximo colapso. En la siguiente faena de reconstrucción se incluyó solo el primer contrafuerte.

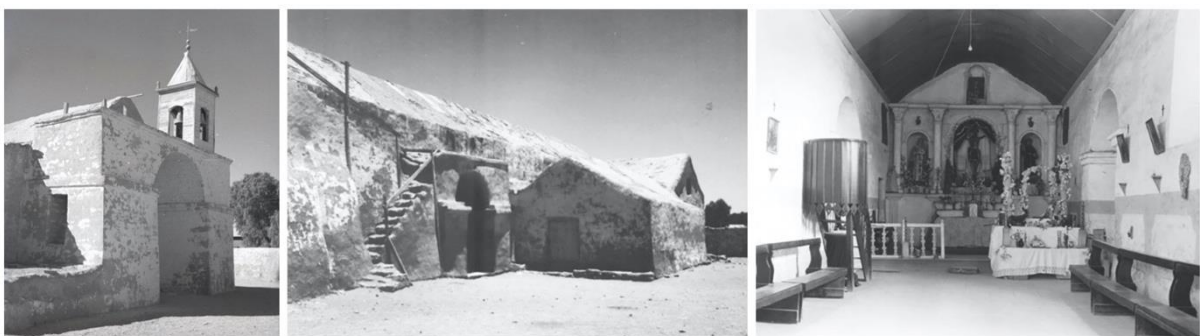
más uniforme. Los daños en la capa de barro de cubierta como en los enlucidos y revoques de tierra en muros, son una constante en este tipo de construcciones, si bien no son problemas estructurales, son lesiones secundarias que se pueden convertir en causas de deterioro si no se remedian a tiempo. La iglesia tenía planchas metálicas de zinc incorporadas recientemente quedando visibles en algunas zonas donde se perdió la capa de tierra que la cubría, y hacia el interior tenía un piso de piedra laja cubierto por una capa de cemento (figura 6).

Figura 6. Muros y cubierta de la iglesia con pérdida de revoque. Interior de la nave, con lienzo en el cielo y piso de cemento (créditos: Montandon, c.1950 (izquierda); Benavides, c.1951)

Los trabajos planificados incluyeron la reposición de tablones de madera de cactus Cardón (*Echinopsis atacamensis*) y de vigas de chañar (*Geoffroea decorticans*) de la techumbre; una nueva capa de barro en toda la superficie de la cubierta; el retiro del lienzo al interior de la nave que ocultaba las vigas; la reposición de piedra laja del pavimento; la colocación de un contrafuerte en el muro poniente de la iglesia (sin detallar); y la confección de dos vitrinas para almacenar objetos de valor. El último Boletín (1954) señala además que debían repararse dos pilares exteriores y que el trabajo de piedra laja lo guiaría un cantero especialista. Un informe posterior confirma que las obras realizadas entre 1954 y 1957, fueron la colocación de la capa de barro en un sector de la cubierta, nuevos enlucidos de tierra y cal en algunos sectores de muros exteriores cerca de la puerta lateral, y la reconstrucción de parte del muro perimetral exterior (costado río). Posteriormente, entre 1965 y 1966 se reanudaron los trabajos pendientes por parte del Arquitecto Provincial, logrando el retiro de cemento sobre la piedra laja, el retiro del lienzo del cielo, la reparación del entablado de cactus y la reparación total de la cubierta de barro. Esta segunda etapa, sin el monitoreo de la Comisión del CMN, mantuvo continuidad de los criterios de intervención establecidos anteriormente convirtiéndose en una extensión del programa estatal. La excepción fue la reconstrucción del campanario de madera que tenía la iglesia, por dos de piedra en base a una "arquitectura más andina", y desde esta fecha se modificó sustancialmente su fachada, imagen que perdura hasta nuestros días. El CMN no había incluido esta intervención bajo la estricta labor de conservación que planificó, principalmente por el ajustado recurso financiero pero también por falta de investigación que no permitía fundamento a su restauración. Si bien, era una posibilidad la existencia de dos campaniles gemelos por una simetría estilística y más aún, por los vestigios que estaban en la superficie, había otras interrogantes que no estaban resueltas. El asesor dejó abierto el análisis crítico si era necesaria esta reconstrucción, que a todas luces era en base a conjeturas: "¿elevaría esta medida el valor histórico de la iglesia de Chiu-Chiu? Esta duda no implica una crítica al proyecto del señor Vergara" (Montandon, ACRM, 1965). Finalmente se reconstruyeron los dos campanarios y se acogieron en parte sus observaciones.
