## PRESERVACIÓN Y MANTENIMIENTO EN EL SITIO ARQUEOLÓGICO DE LA JOYA, VERACRUZ, MÉXICO

Annick Daneels<sup>1</sup>, Aarón David Piña Martínez<sup>2</sup>

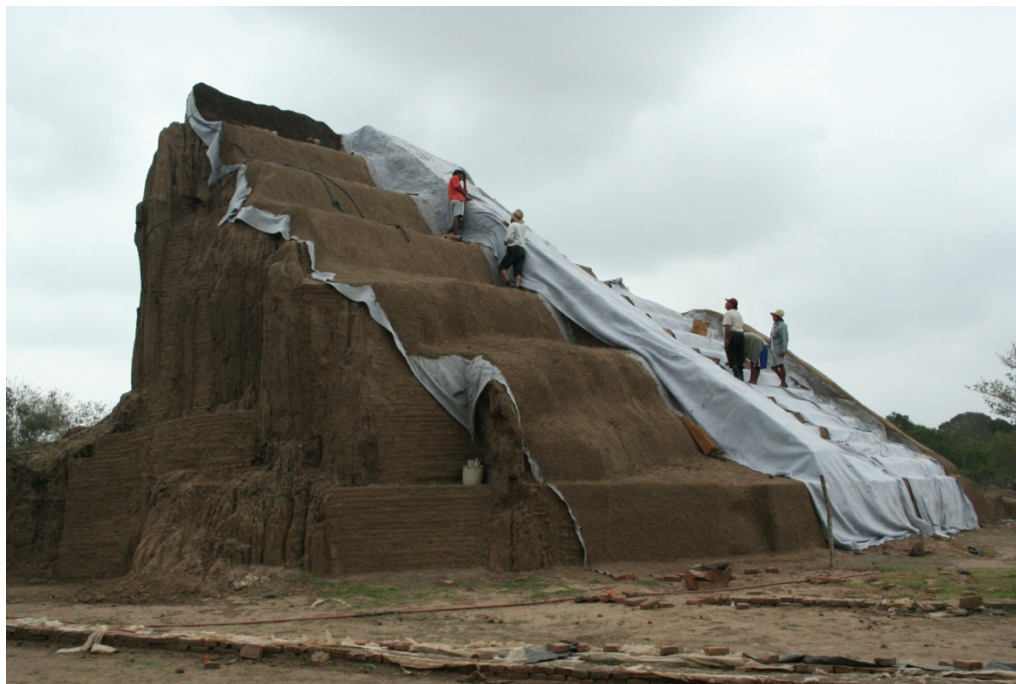
Figura 1. Recubrimiento de fachada por geotela y capa de sacrificio. En la sección Norte (a la izquierda), se observa el corte vertical dejado por los ladrilleros, reforzado por muros de contención de ladrillo crudo (Foto A. Daneels, 30 de marzo 2009).

Una vez se terminaron de cubrir las grietas y de construir los muros de contención, se colocó un recubrimiento de geotextil (poliéster PET non-woven de 275 g/m<sup>2</sup>). El geotextil tiene como objetivo permitir la interacción de la pirámide con las condiciones de humedad, reduciendo la cantidad de agua de lluvia que penetra y permitiendo la evaporación de la humedad capilar, así como la dinámica natural de expansión-contracción del edificio. Sobre el geotextil se aplicó una capa de sacrificio de limo de 4 cm de espesor aproximadamente. En ella se formaron grietas profundas y gruesas que se resanaron con la aplicación de una mezcla aguada de limo arcilloso y arena, diluido en mucílago de nopal. Finalmente se aplicó un acabado fino de limo, de 1 cm de espesor, sellado por la presión de un rasero (una lámina de plástico PVC) arrastrada sobre la superficie húmeda.

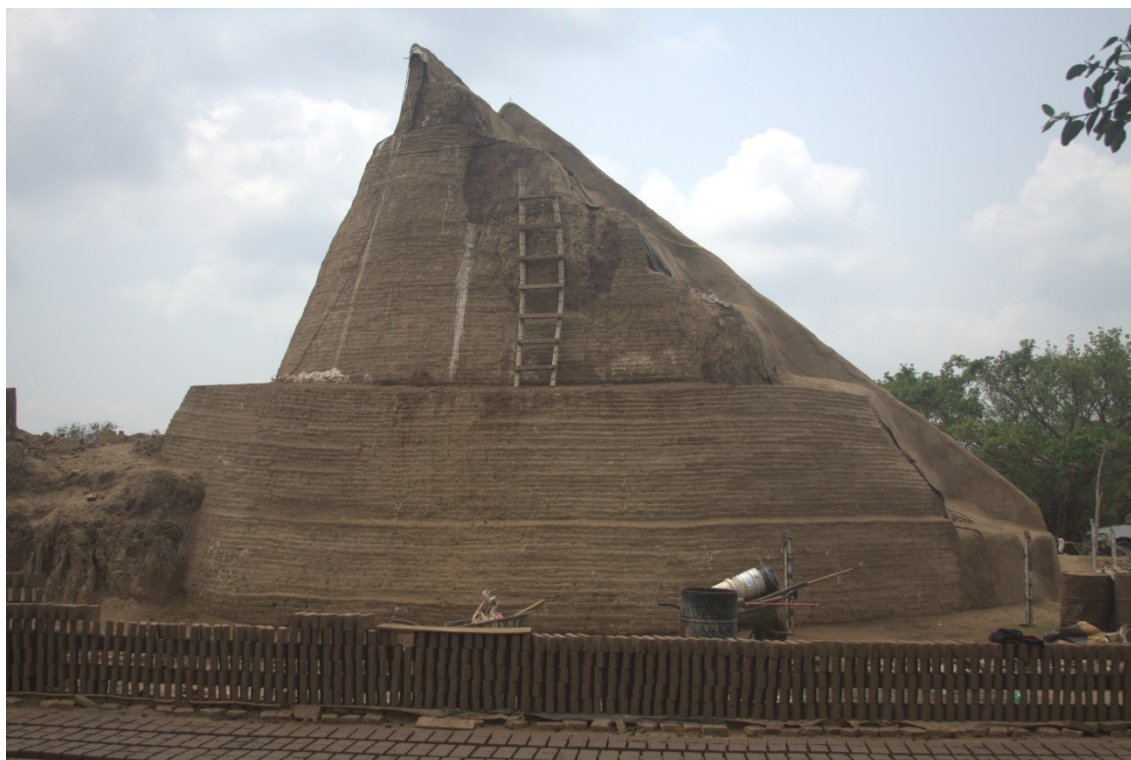
Esta temporada permitió analizar y paliar los daños del huracán Karl. La afectación principal fue el colapso de una parte del sector Norte de relleno de la pirámide. El diagnóstico indicó que la razón fue el crecimiento de una maleza de raíz profunda, *Cyperus rotundus*, localmente conocido como zacate de bulbo, presente en el relleno y que nació a través de la geotela (Daneels, Guerrero, en prensa). Las lluvias provocadas por el huracán (250 mm en dos días) pudieron penetrar al relleno a lo largo de las raíces, humedeciendo el relleno y reblandeciendo el muro de contención de ladrillo crudo. Para evitar desplomes de rellenos a futuro en los cortes Norte y Este, más expuestos a los vientos dominantes, se diseñó un talud de contención semicircular que se adosó en el sector Norte y Noreste, construido en 3 cuerpos para facilitar el mantenimiento, pues en la parte superior de cada cuerpo se dejó un andador (figura 2). El material usado fue ladrillo crudo cementado con lodo, y relleno de limo consolidado por aspersión de lechada de cal apagada (marca Piracal, Grupo Calidra) en cada nivel de compactación. Se decidió construir con una base sin esquinas para mejorar la resistencia al viento, así como a las presiones internas. El talud tiene una inclinación de entre 60° y 62°; y cuenta con muros internos para encajonar el relleno. Conforme avanzaba la construcción, se iba rellenado con la tierra del desplome y luego con limo arenoso, compactando con dos pisones: uno de metal para el área en general, y uno de madera para los lugares más cerrados. Este proceso se realizaba cada 3 hiladas de ladrillo para mantener una compactación uniforme; sobre cada apisonada se vertía una ligera capa de cal diluida en agua (Daneels, 2011).

Figura 2. Talud de contención construido en el sector Norte y Noreste, para protección del corte en los rellenos del edificio (Foto A. Daneels, 16 de abril de 2011).

Una vez que se terminó la construcción del talud de contención, se le colocó el geotextil, así como la capa de sacrificio y el resane de grietas, para dejar lo más sellado posible el acabado. Posteriormente se aplicó la capa a base de polímero VINNAPAS 5044N y polvo D mezclado con el lodo, además de arena y paja picada; para terminar el proceso, se resanaron las grietas con una mezcla de polvo de ladrillo (500 g) arena cernida (500 g) y polímero vinílico (16 g), mezcla aplicada con espátula (Daneels; Piña, 2012).

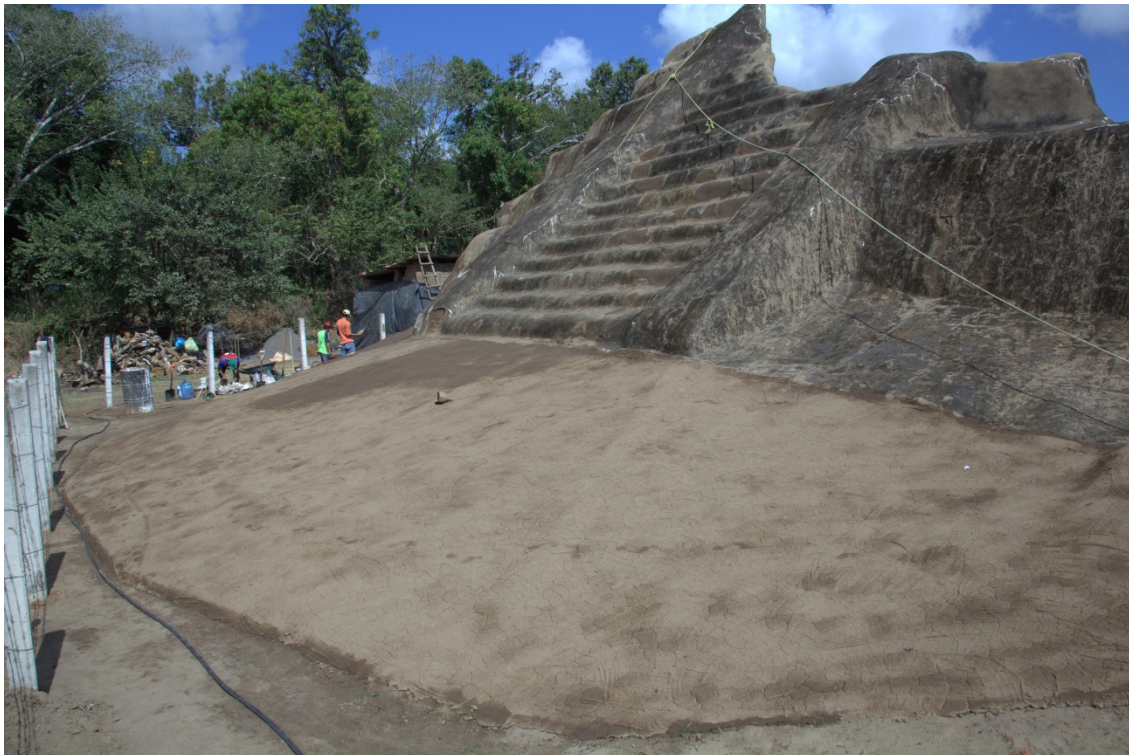
En el caso del muro de contención Oeste, se comenzó retirando aproximadamente 30 cm de deslave frente a la fachada Oeste, con el fin de retirar las raíces del zacate de bulbo (*Cyperus Rotundus*), pues se ha notado que es el primer factor biótico de debilitamiento de la capa de sacrificio, así como el agente que permite la filtración (Daneels; Guerrero, en prensa). Una vez retirado el deslave, se aplicó por aspersión el herbicida Kator 80 PH de la marca VELSIMEX, producto que en principio debería evitar el crecimiento de dichos zacates y cualquier otra planta (se puede adelantar que este pronóstico no se cumplió). Se continuó con la metodología de trabajo en el muro de contención, con una planta oval hasta los límites de la cerca al Oeste, Norte y Sur que delimita el área de la pirámide protegida por el Instituto Nacional de Antropología e Historia, con una inclinación regular de 18° a 24°, que prolonga el ángulo de inclinación del nivel de la planta de la pirámide. Para trabajar la

Figura 3. Muro de contención Oeste en la fachada de la pirámide para distribuir el agua y evitar afectación a la estructura (Foto A. Daneels, 24 de enero de 2013).

compactación del relleno de mejor manera, se construyeron 12 cajones compuestos por 5 muros internos que corren desde la pirámide hacia los límites de la rampa y un arco entre el edificio y dichos límites (figura 3). Una vez contruidos, rellenados con limo humedecido con aguacal (Calhidra ConstruCalli, de Grupo Bertran) y compactados los cajones, se colocó el geotextil y la capa de sacrificio de lodo, arena, paja picada, polímero VINNAPAS 5044N al 0,75 y polvo D al 0,3%.
