## **INTERVENCIÓN ESTRUCTURAL EN LA IGLESIA SAN PEDRO APÓSTOL DE ANDAHUAYLILLAS EN CUSCO, PERÚ**

**Julio Vargas<sup>1</sup>, Rafael Aguilar<sup>2</sup>, Mauricio Gonzáles<sup>3</sup>, Carolina Briceño<sup>4</sup>**

**Palabras claves:** Patrimonio, Tierra, Diagnóstico Estructural, Reforzamiento

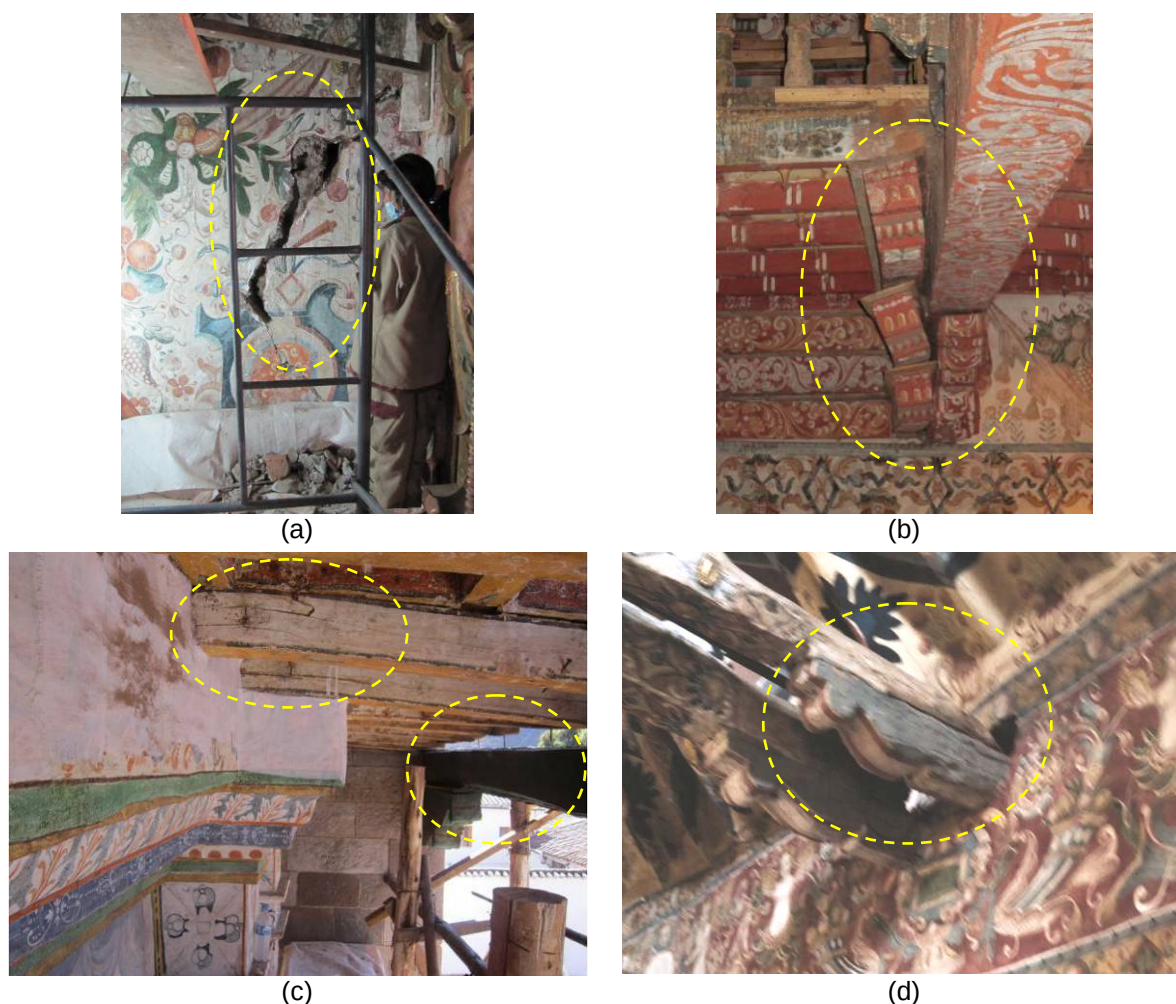
Desde su construcción, la Iglesia ha pasado por una gran cantidad de trabajos de conservación, especialmente en los últimos 40 años. Por el conocimiento de la época, estas intervenciones no han reparado el estado de daño real de su estructura. Algunos muros de adobe, principalmente en la zona del presbiterio, arco triunfal y capillas, tienen fisuras importantes (Figura 3a). En general, no se evidencia la presencia de humedad.

Otra zona con deterioros importantes es el coro, la fachada y el balcón. De la inspección realizada, se puede notar el severo deterioro de los elementos de soporte (Figura 3b). En las vigas de madera originales, se aprecia una reducción de la sección debido al ataque de xilófagos. En el caso de la fachada, la viga que soporta el piso del balcón está prácticamente quebrada y muestra una excesiva deflexión (Figura 3c).

Otro problema que se observa en la nave de la Iglesia es que los tensores de madera y acero se encuentran severamente deteriorados y han dejado de cumplir su función estructural. En el caso de los tensores de madera, éstos ya no se encuentran conectados a los muros (Figura 3d), mientras que en el caso de los tensores de acero, la corrosión y poco cuidado en su instalación ha hecho posible que sus secciones efectivas se reduzcan y que sus conexiones y condiciones de frontera se aflojen y debiliten.

Figura 3. Patologías estructurales más evidentes en la iglesia: (a) grieta ubicada en la parte superior del arco triunfal; (b) deformación y desacople de canes que son parte del sistema de piso del coro; (c) tensor de madera apolillado; (d) viga aislada del sistema estructural y can fracturado en la fachada

La solución propuesta consiste en la colocación de drizas sintéticas trenzadas de 16 mm de diámetro, en forma de lazos alrededor de cada uno de los cuatro muros del presbiterio (por encima del nivel del artesanado para no dañar el enlucido decorado). Se propone colocar también sogas transversales a manera de conectores entre las drizas de caras opuestas. Estos conectores de driza trenzada de 12 mm, tendrán la función de sujetar en posición a

La solución de refuerzo propuesta para esta zona consiste en la utilización de vigas de acero de 10 m de luz y 0,30 m de peralte, desde las cuáles se colgarán las vigas antiguas de madera. Las vigas se arriostrarán transversalmente con las correas metálicas que soportará el entablado superior actual.

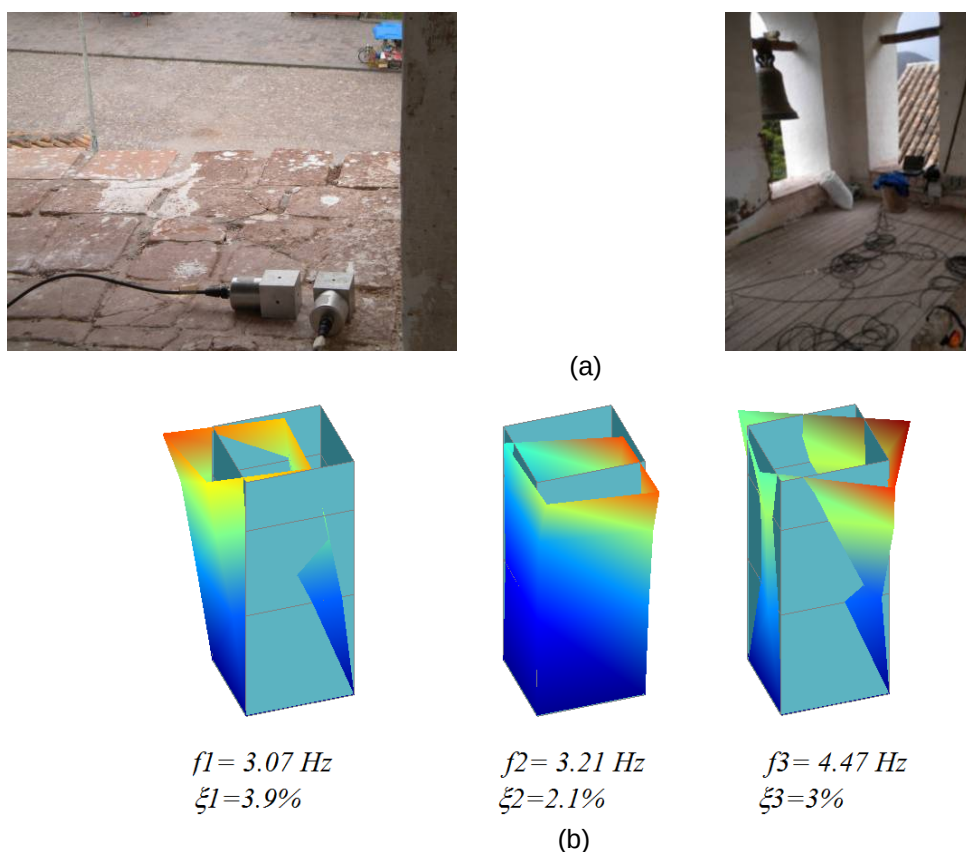
Se realizó una campaña de medición de vibraciones ambientales (en los cuales se considera como única fuente de excitación el ruido del medio ambiente) en la torre de la Iglesia utilizando cuatro acelerómetros (Figura 4a). Se realizaron medidas del movimiento en el plano horizontal de la torre con ocho puntos de medida en configuración biaxial. Los resultados de las primeras tres frecuencias naturales y modos de vibración se presentan en la Figura 4b. Estos resultados, conforme lo esperado, muestran que los dos primeros modos corresponden a movimientos traslacionales y que el tercer modo corresponde a un movimiento de torsión. Además, utilizando como criterio de evaluación la concordancia de las formas modales, es posible concluir a partir de estos resultados que existe una razonable conexión entre las paredes laterales que conforman la torre del campanario (Aguilar et al, 2013b).

Figura 4. Ensayos experimentales de identificación modal en la Iglesia: (a) sistema de medición de vibraciones; (b) resultados de las primeras tres modos de vibración (adaptado de Aguilar et al, 2013b)

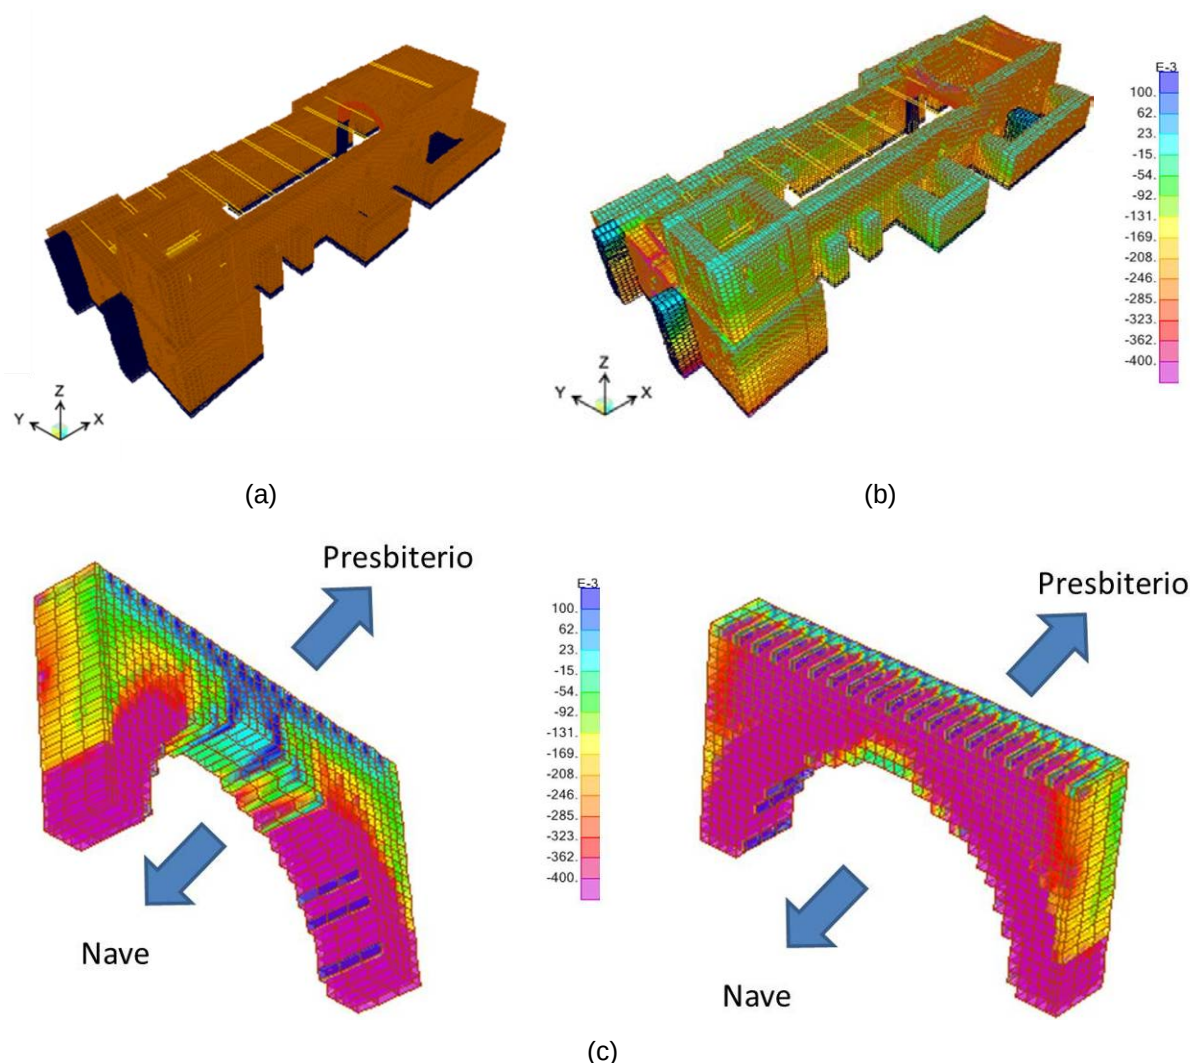
Los resultados del análisis de cargas de gravedad (Figura 5b) muestran que existen zonas de concentración de esfuerzos de compresión principalmente en la base de muros, base de contrafuertes y arco triunfal. Los resultados en el arco triunfal (Figura 5c), muestran esfuerzos de compresión en su parte central pero también esfuerzos de tracción en el intradós y cara lateral. Estos últimos resultados corresponden precisamente al patrón de fisuración observado en campo en este elemento estructural.

Figura 5. Análisis en elementos finitos de la Iglesia: (a) modelo computacional; (b) esfuerzos por cargas de gravedad; y c) esfuerzos por cargas de gravedad en el arco triunfal (resultados en MPa)

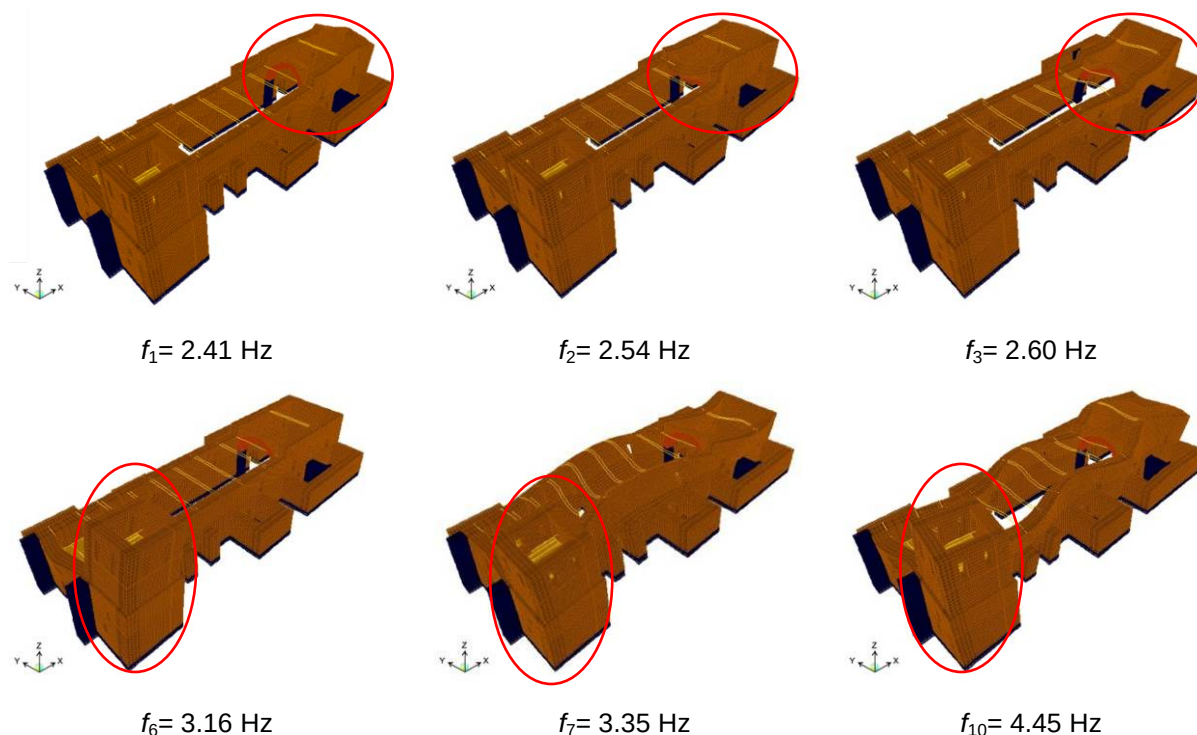
A continuación, se estudió la respuesta dinámica analítica de la Iglesia para lo cual se realizó el análisis modal del modelo en elementos finitos. El objetivo de este análisis era obtener la misma respuesta que fue medida con los ensayos experimentales in-situ. Para ello, se procedió a realizar una calibración preliminar del módulo de elasticidad del material y se obtuvo un valor mejorado que permitió replicar, en el modelo numérico, los resultados experimentales. Como se ve en la Figura 6, los valores del modelo computacional mejorado (sexto, séptimo y décimo modo de vibración) corresponden a lo determinado experimentalmente. Los resultados del análisis numérico muestran que los primeros modos corresponden al movimiento local del presbiterio (arco triunfal y paredes laterales) mientras que los que implican movimiento de la torre y el resto de la estructura se encuentran a partir del sexto modo.

Figura 6. Resultados del análisis modal de la iglesia San Pedro Apóstol de Andahuaylillas
