## **ACTUALIZACIÓN DE LOS ESTUDIOS DE RESTAURACIÓN DEL MUSEO HISTÓRICO DE LA CIUDAD REMIGIO CRESPO TORAL, CUENCA, ECUADOR**

**María de Lourdes Abad, Fernando Zalamea**

Consultores Proyecto Museo, Cuenca – Ecuador  
labad11@hotmail.es

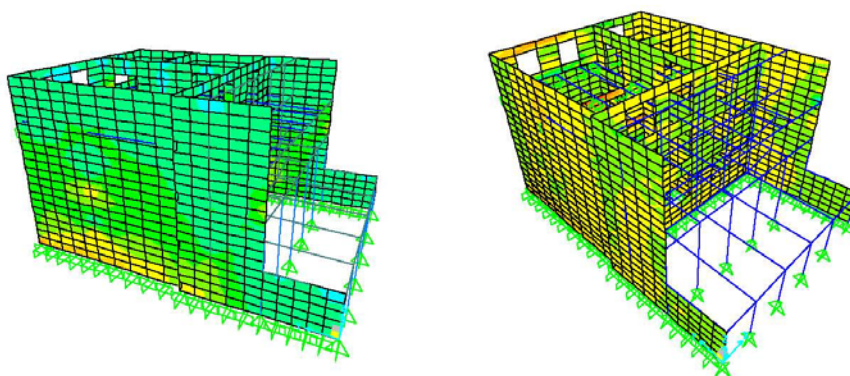
Sin embargo, cuando se producen solicitaciones sísmicas se observa que existe concentración de esfuerzos en las uniones de muros, generándose así esfuerzos importantes de tracción que el adobe es incapaz de admitir. La figura 2 presenta los esfuerzos que se generan, el cambio de color indica el cambio de esfuerzos generados.

Figura 2. Museo Remigio Crespo Toral. Izquierda esfuerzos de compresión en muros. Derecha esfuerzos de tracción

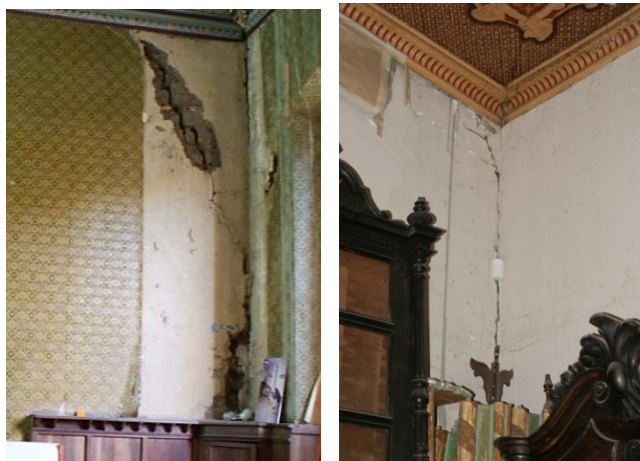
Este mismo fenómeno se encuentra más mucho marcado cuando se trata de dos materiales diferentes, como es el caso de los muros de adobe que se encuentran junto al muro de la fachada que es de ladrillo, como se puede ver en la figura 4. En consecuencia, la grieta es una evidencia de la deformación que sufre los muros de adobe en el tiempo, por ser un material no estabilizado, mientras que el muro de mampostería no se deforma.

Es preciso recalcar que la grieta no es consecuencia de un fallo estructural, hay que buscar la manera de rellenar y dar continuidad al muro; sin embargo, esto no es fácil de conseguir.

Por otra parte, existen grietas en unión de muros de bahareque con muros de adobe, producidas por trabas insuficientes, o por diferencia de materiales, la tierra del adobe se deforma con el tiempo y los pilares de la madera del bahareque impiden la deformación de la pared de bahareque (Figura 5).

Figuras 4 y 5. Encuentro de muro de adobe con pared de ladrillo, y muro de bahareque con pared de adobe

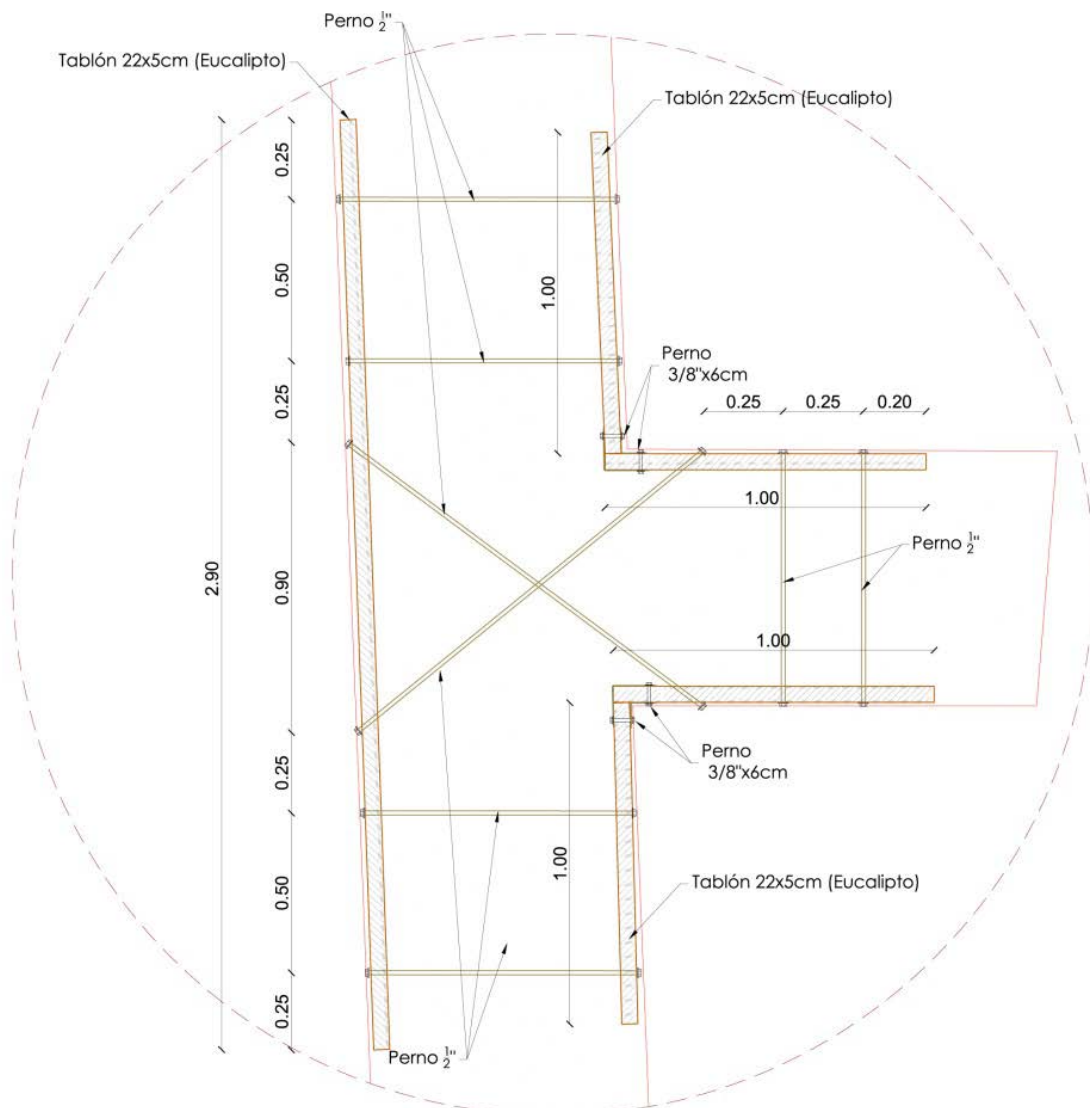
**Figura 6.** Llaves de madera para refuerzo en encuentro de muros, en diferentes alturas a lo largo de muro

Las llaves de madera deben ser de eucalipto tratadas contra hongos e insectos; su diseño varía por la ubicación, de acuerdo al tipo de encuentro de paredes. Se propone tabloncillos de eucalipto, unidos con pernos tuercas y arandelas; las llaves se ubican a diferentes alturas de la pared (figura 6).
