## **RESTAURACIÓN IGLESIA SAN MARCOS DE MAMIÑA POST SISMO 13 JUNIO 2005, REGIÓN DE TARAPACA, CHILE**

**Hugo Pereira Gigogne**

Universidad Tecnológica Metropolitana, Santiago, Chile  
Avda Dieciocho 390 Santiago de Chile  
Tel. (562) 7877313  
pgigogne@gmail.com

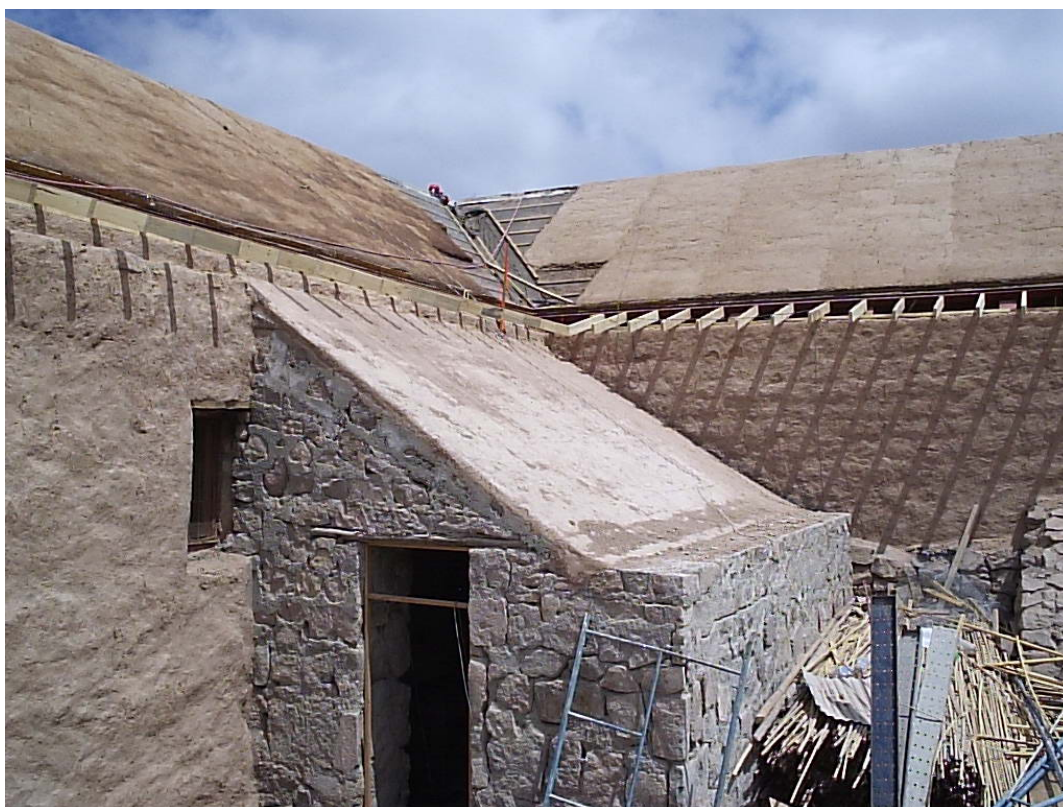
La iglesia fue intervenida desmejorando su imagen prístina original. Lo anterior era muy notorio en la sustitución de la primitiva cubierta de paja y barro por cubierta de plancha metálica acanalada, la intervención con revestimientos de piedra canteada en los basamentos de las torres y la introducción de contrafuertes exteriores en la envolvente.

Figura 4. Reconstrucción de cubierta con barro y paja. Canes falsos de madera. Vista del nor-oriente

Debido a lo anterior se repuso la cubierta de barro con paja brava original del templo (Figura 4).

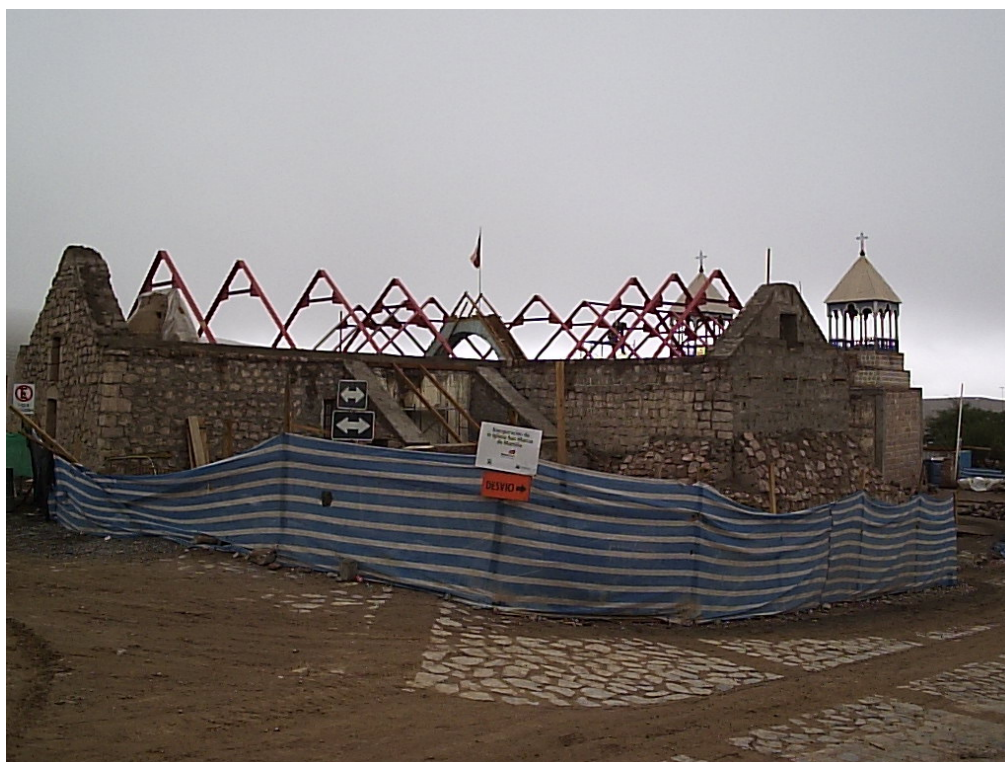
Figura 5. Vista obra desde el Nor-orient. Se aprecian estructuras metálicas de cubierta introducidas

- o Colocación de tijerales de acero estructural intercalados con envigado de madera original. (Figura 5)
- o Consolidación con muro de hormigón armado de basamento de torre sur.

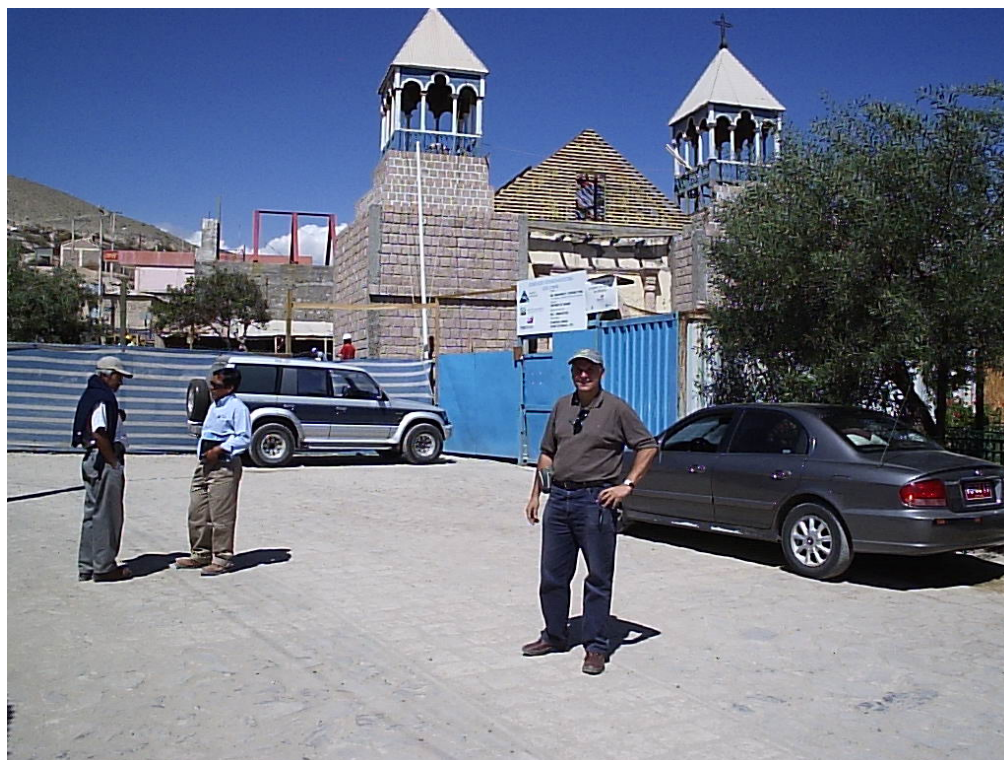
Figura 6. Vista de obra gruesa en etapa final. Nuevo tímpano de técnica mixta tierra-madera.

- o Sustitución de tímpano principal del acceso construido en adobe (15 cm x 30 cm x 60 cm), por un doble tabique de técnica mixta tierra –madera. Lo anterior con el propósito de alivianar el peso del mismo, ya que con las frecuentes réplicas del sismo se pudo comprobar un descenso del arco de piedra de la puerta principal (Figura 6)
