## **RESTAURACIÓN IGLESIA SANTA LUCÍA DE PARCA POST SISMO 13 JUNIO 2005, REGIÓN DE TARAPACÁ, CHILE**

**Hugo Pereira Gigogne**

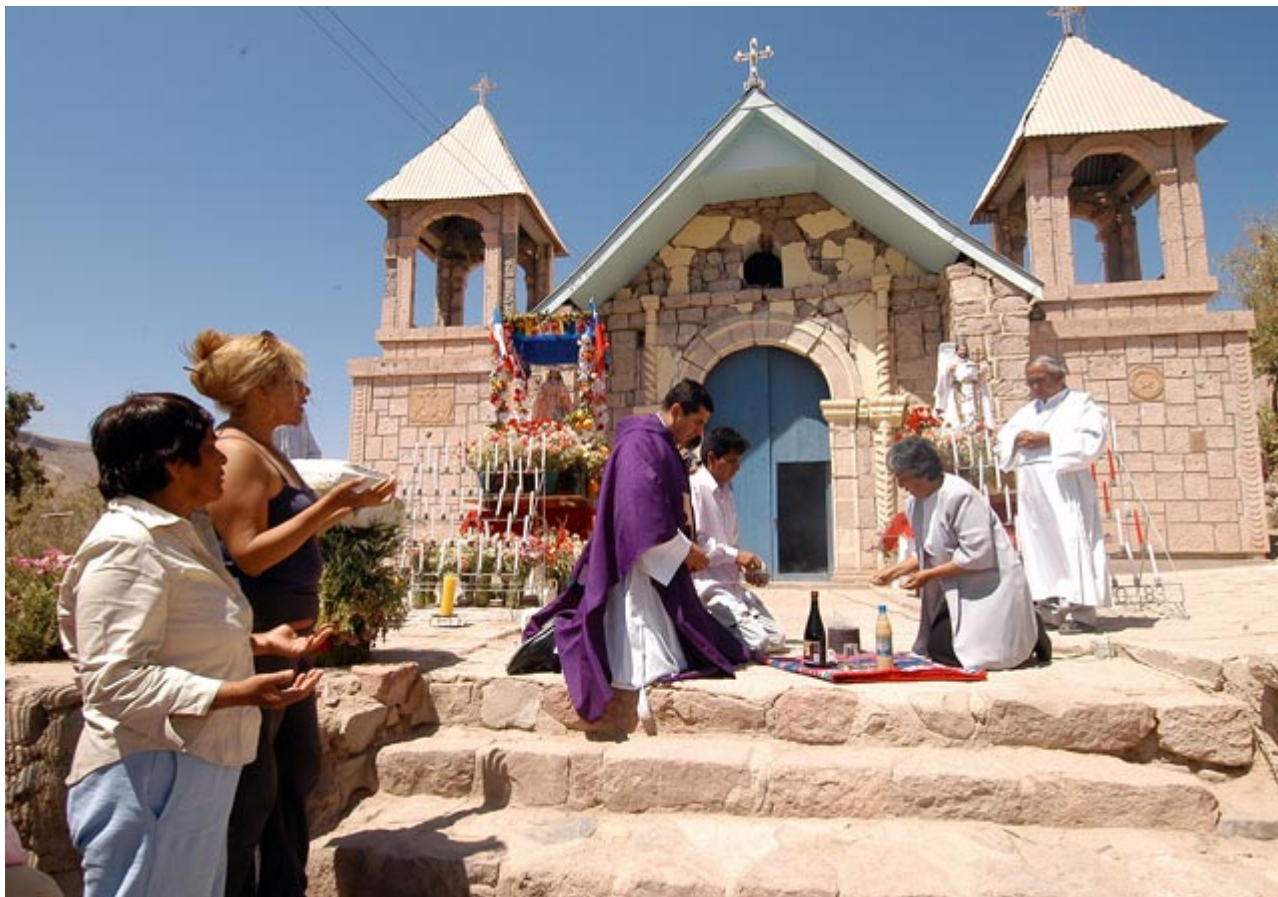
Luego del sismo se observaron daños severos en el arco superior principal en fachada de acceso. Se observaron desprendimientos de revoques parciales en la zona superior de la fachada principal (figura 3).

Figura 3. Fachada principal. Oficio religioso exterior oficiado por el Obispo de Iquique Ms. Marcos Ordenes, 2005

El sismo produjo daños de separación de piezas de piedra labrada correspondientes al arco de acceso. Si bien se presentaron agrietamientos en la fachada sur sin caída de material, las condiciones en que quedó la estructura fue de riesgo de colapso total, sin presentarse desprendimientos de partes o desvinculación evidente de componentes estructuras.

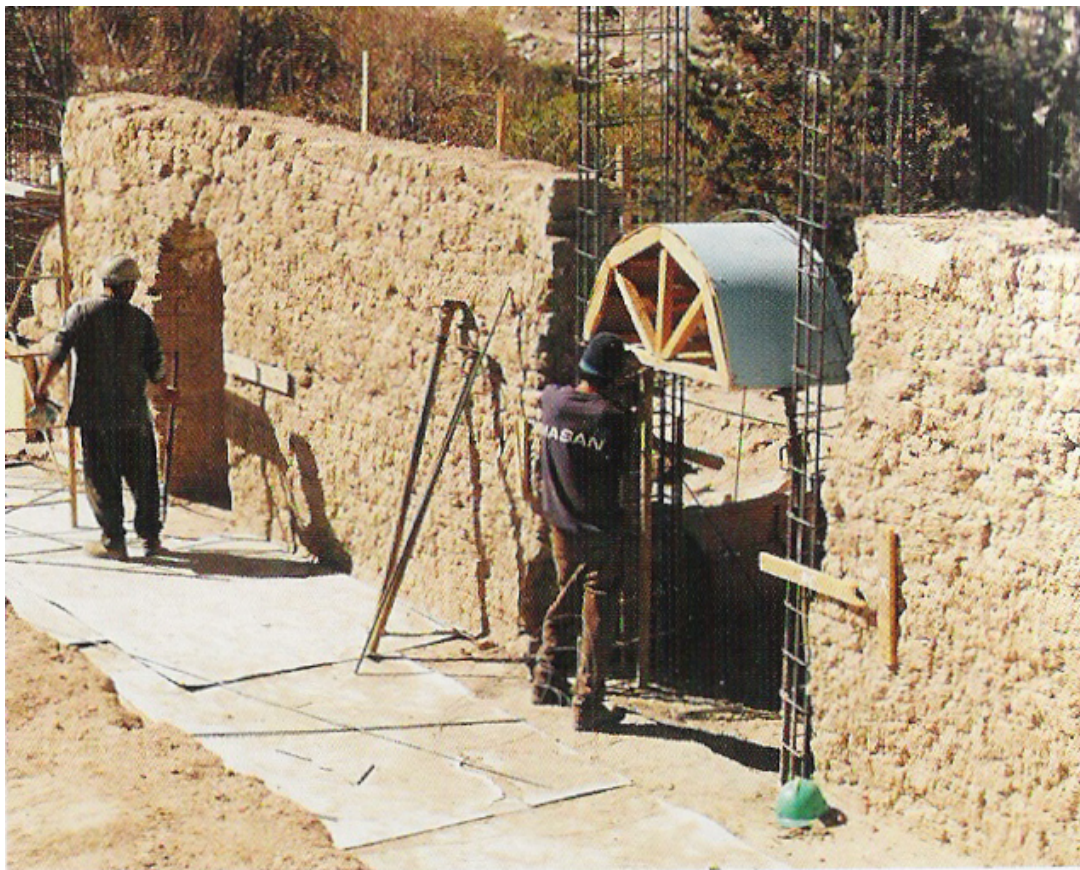
Se descubrió un muro de adobe en la fachada sur inmerso en la albañilería de piedra. Esta presencia fue paradójica ya que éste sistema constructivo es ausente en esta micro-zona (Figura 4). Sin embargo, hay ejemplos muy próximos de iglesias de adobe tradicional, como el mayor templo de la zona de la región, como es San Lorenzo de Tarapacá. En el dintel principal de la fachada de la Iglesia de San Marcos de Mamiña, muy cercana físicamente a ésta Iglesia, se encontró un importante muro de albañilería de adobe de 60 cm de espesor. ¿Podría ser que estas Iglesias tuvieran originalmente estructuras de adobe, las que por deteriorarse ante los efectos de los sismos y de las aguas lluvias del invierno altiplánico hubiera obligado a protegerlas con piedra? Este sería un interesante aspecto a investigar.

Figura 4. Muro de albañilería de adobe, fachada sur, 2005

- Desarme con registro detallado del arco frontal de piedra labrada y del altar de madera policromada.
- Desarme casi total de los muros dañados del edificio, con excepción del muro de adobe de la fachada sur se consolidó con una estructura de hormigón armado en base a pilares, cadenas y vigas de éste material según se aprecia en la Figura 4.
- Abertura de vanos descubiertos en la fachada sur de adobe (figura 4).
- Ejecución de un muro interior o “alma” de hormigón armado, utilizando las piedras originales como encofrado.
- Demolición de torre norte. En reuniones participativas con la comunidad local, surgió que en realidad originalmente la iglesia tenía solo la torre sur. Lo anterior se comprobó examinando la antigüedad de las cimentaciones. La torre norte se habría construido

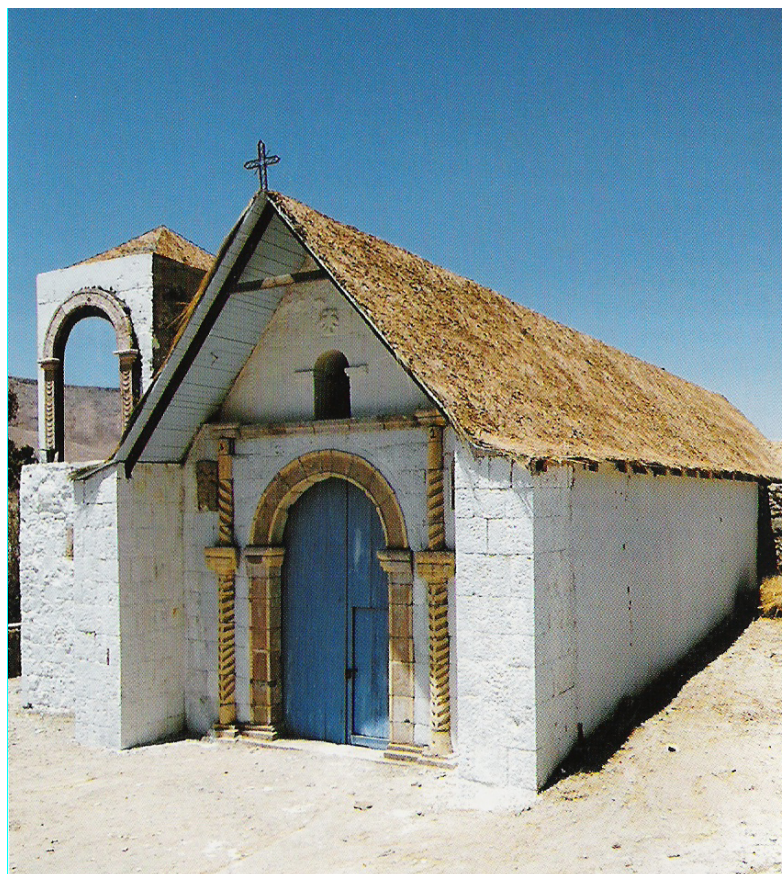
Figura 5. Fachada principal luego de la restauración-reconstrucción, 2006

Debido a lo anterior, se repuso la cubierta de barro con paja brava sobre una capa de barro y bajo ella una cubierta metálica que impidiera la infiltración de aguas lluvias (figura 5).

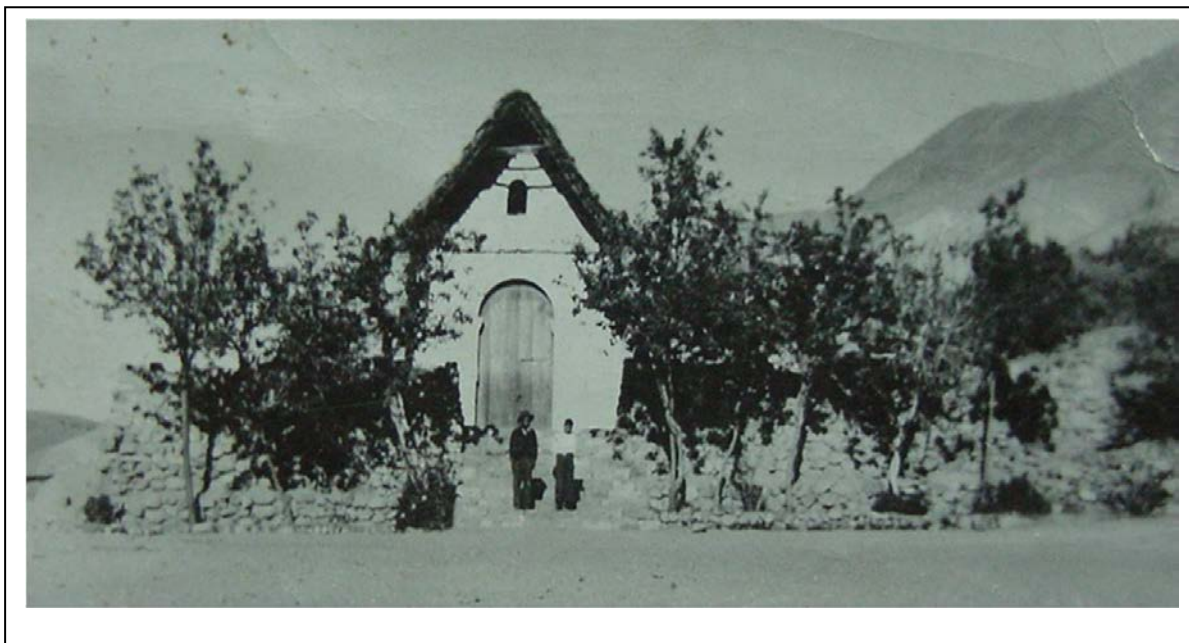
Figura 6. Foto fachada principal Iglesia de Parca (sin fecha precisa, se estima de fines del s. XIX o inicios del s. XX). Aporte de Sra. Christianne Raczinsky de V. de AIS

imitando un proceso similar, realizado en la Iglesia de San Marcos de Mamiña, de mayor relevancia e importancia, muy próxima a este en la década de los setenta. Por lo anterior los arquitectos proyectistas consideraron adecuado recuperar la fisonomía que la comunidad valoraba y se mantuvo la torre sur (figura 6).
