AVALIAÇÃO DA DURABILIDADE EM PAINÉIS DE TÉCNICA MISTA NAS EDIFICAÇÕES EXPERIMENTAIS UE1 E UE2

Hector Yudi Yokoyama Inafuku¹, Akemi Ino²

Grupo de Pesquisa em Habitação e Sustentabilidade (Habis), Instituto de Arquitetura e Urbanismo da Universidade de São Paulo, IAU USP, Campus São Carlos, São Paulo, Brasil,

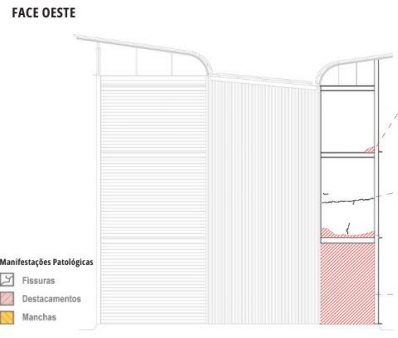
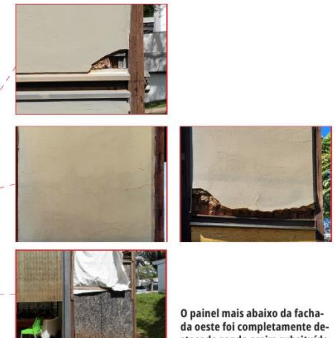
<p>A - Painel B - Barro C - Revestimento</p>																	
<p>FACE OESTE</p>

<p>Manifestações Patológicas</p> <ul style="list-style-type: none"> <input checked="" type="checkbox"/> Fissuras <input checked="" type="checkbox"/> Destacamentos <input checked="" type="checkbox"/> Manchas <p>O painel mais abaixo da fachada oeste foi completamente destacado sendo assim substituído por uma chapa de OSB</p>

A durabilidade da taipa de mão depende muito da execução e do detalhamento construtivo das interfaces entre os painéis e o barro. Sendo a umidade o principal fator de deterioração da taipa (Lopes, 1998), o destacamento quase total da fachada Oeste da UE2 está relacionado à solução adotada em painéis modulares de 75cm com as juntas dos quadros expostas e coberto com uma mata-junta em ripa de madeira. Com a exposição à alta radiação solar e as variações dimensionais ocorridas na madeira da mata-junta, formaram-se frestas e fissuras que ocasionaram na infiltração e acúmulo de água de chuva nas paredes de terra, provocando o início do apodrecimento da madeira da trama, e consequente perda da sustentação, causando o destacamento da terra e o desprendimento do revestimento. A ausência de beirais e o fato dos painéis na UE2 serem elevados apenas 20cm de altura sobre a fundação em relação ao solo, considerando que a altura mínima da fundação para evitar a deterioração da parede em relação a umidade é de 40 cm (Lopes, 1998), contribuíram na formação das manchas nas bases dos painéis da face Norte e Sul que se formaram a partir do constante respingo de água nos painéis, fator esse que também pode ter contribuído para o colapso total dos painéis na face Oeste.

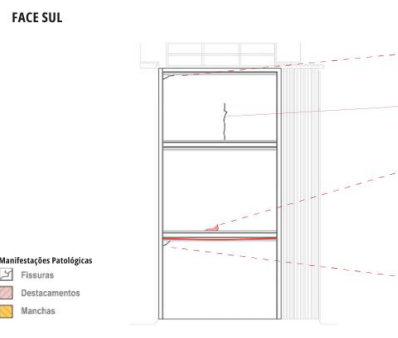
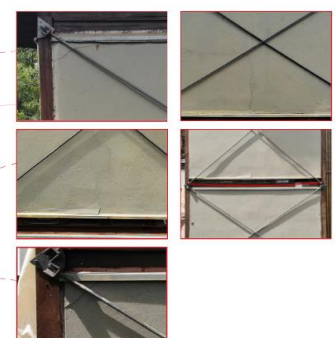
<p>Manifestações Patológicas</p> <ul style="list-style-type: none"> <input checked="" type="checkbox"/> Fissuras <input checked="" type="checkbox"/> Destacamentos <input checked="" type="checkbox"/> Manchas <p>Requisitos e critérios</p> <p>Requisitos: ausência de fissuras ou desprendimentos no reboco e ausência de espaços entre os painéis e a estrutura principal de madeira.</p> <p>Crítérios: fissuras devem assumir valores inferiores a 1 mm.</p> <p>Descrição das Manifestações Patológicas:</p> <p>No que se refere a Unidade 001, os painéis voltados para a face Sul, foram encontrados no painel S1 duas fissuras, sendo uma na quina da superior esquerda e outra em direção vertical surgindo da base e se alongando em direção ao topo do painel. Diante as possíveis causas do surgimento da fissura na base, está a possível movimentação na estrutura, que por conta do vento, acabou propiciando essa patologia nas esquinas. A fissura da quina pode estar relacionada à deformação na viga inferior que está apontada pela linha horizontal na prancha abaixo, a qual levou ao peso da terra a formação dessas fissuras. Nos painéis S2 e S3 foram identificados destacamentos e fissuras, além de diversos restauros no S3, sendo localizados nas mesmas posições do painel S1, podendo estar relacionado a mesma causa.</p> <p>No que concerne a face Leste (L1; L2; L3), as patologias identificadas são em sua maioria manchas, contendo apenas um destacamento na esquina inferior esquerda do painel L2.</p> <p>Ambas as face Leste e Oeste apresentam um bom desempenho no que tange às interfaces de terra e estrutura em madeira, o que pode estar relacionado a resina de óleo de mamona aplicados na técnica-mista.</p> <p>A face Oeste, se destaca em relação às outras devido à maior gravidade das patologias. Além das fissuras, tanto nos painéis O1 e O2, há presença de grandes destacamentos concentrados na região inferior do painel, além de um destacamento no painel O2 na interface terra-estrutura. O painel O3 se evidencia pela retirada total da terra crua e seu revestimento.</p> <p>A exposição de variação de temperatura no fim da tarde dos painéis na face Oeste também pode ter sido uma possível causa para o não atendimento dos requisitos estabelecidos em nenhum dos painéis. Somadas as questões já levantadas anteriormente, as patologias identificadas podem estar relacionadas a variação dimensional da madeira gerada pela oscilação de temperatura, afetando as interfaces entre materiais e contribuindo para infiltração e acúmulo de água na trama em madeira, levando ao seu apodrecimento.</p> <p>Por fim, pode se afirmar que apenas os painéis S1, S3, L1 e L3 conseguem atender os critérios e requisitos estabelecidos.</p>																	
<p>FACE LESTE</p>

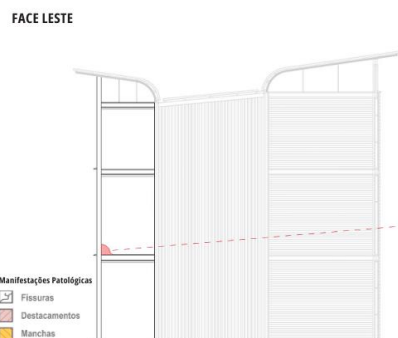
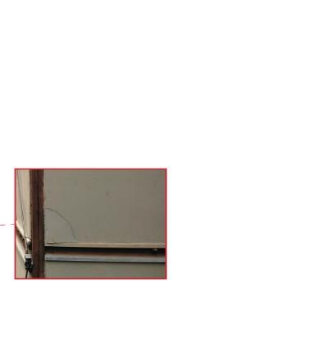
<p>Manifestações Patológicas</p> <ul style="list-style-type: none"> <input checked="" type="checkbox"/> Fissuras <input checked="" type="checkbox"/> Destacamentos <input checked="" type="checkbox"/> Manchas

Ao se analisar as três fachadas do UE1, percebe-se uma concentração de fissuras e destacamento nos cantos dos painéis. A possível causa desse padrão é a questão da movimentação da estrutura por conta dos ventos, tornando as regiões das quinas suscetíveis a fissuras. Conseqüentemente, a presença de fissuras e deformações, torna propício a infiltração de água na vedação, levando ao apodrecimento da trama e destacamentos da terra.
