ANÁLISIS DE SISMORRESISTENCIA DE LAS VIVIENDAS DE TIERRA DE DOS PISOS EN LAS MOLLACAS, CHILE

Elizabeth Lara¹, Natalia Jorquera²

Facultad de Arquitectura y Urbanismo, Universidad de Chile, Chile

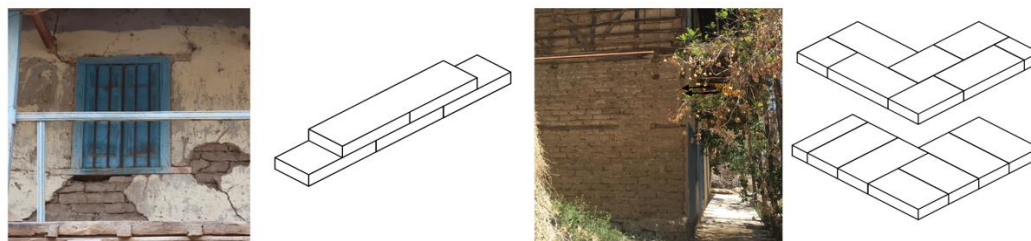
Figura 2. Aparejos presentados en muros de 30 cm y 60 cm

Hiladas compuestas por adobes en sogas – vivienda 1 Hiladas compuestas por dos adobes a sogas y una en tizón – vivienda 4

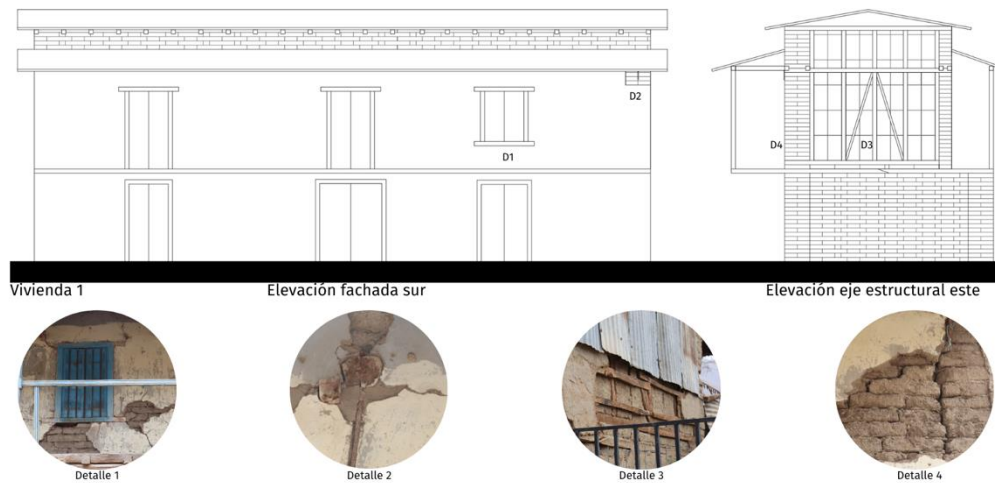
Figura 3. Elevación fachada sur y eje estructural vivienda 1

Mientras que en los segundos pisos se muestran una amplia gama de técnicas, en donde no concuerdan en todos los muros, donde se obtiene frecuentemente técnicas mixtas (T.M), en donde el adobe en pandereta es la que más se presenta, siendo colocado de manera vertical, lo que es aún más desventajoso debido a que en esta técnica los bloques quedan difícilmente unidos a la estructura de madera, lo que junto a la no incorporación de un mortero de pega que los una, la verticalidad de los elementos (60 cm) genera un mayor riesgo de volcamiento en caso de un sismo. Por otro lado, un caso particular es en la vivienda 1, donde se presenta adobe en la fachada norte y sur, que debido al peso que presenta esta técnica constructiva en un segundo nivel genera interés de estudio. Se puede observar lo anterior en elevaciones de los ejes estructurales (figura 3).

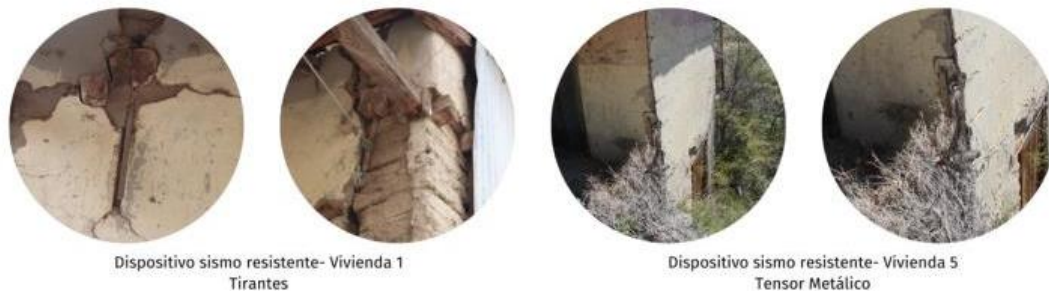
Figura 4. Registro fotográfico de elementos sismorresistentes

Y finalmente, la incorporación de dispositivos sismorresistentes presentes en los casos de estudio, que a pesar de lo complejo que podía ser la localización de éstos desde el exterior, se pudieron reconocer en dos viviendas dispositivos sismorresistentes que pueden mejorar las uniones en los casos. Esto ocurre en la vivienda 1 en donde se ve un tirante que se pasa por la madera que cruza por la fachada oeste y une en una esquina con la madera de la fachada sur, reforzando la unión de ambos muros y con ello evitar el desacople entre ambos. Y el otro caso, es en la vivienda 5 (figura 4), donde se presenta un tensor metálico, el cual vincula las técnicas del primer piso con el segundo piso, generando una unión entre ambos y su funcionamiento en conjunto.

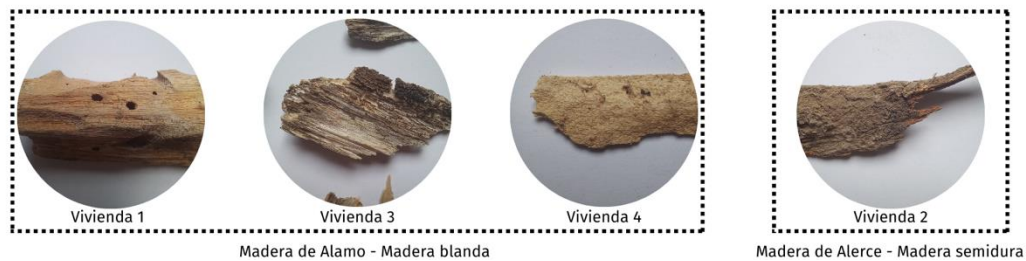
Figura 5 Aspecto de las maderas en las viviendas

En cuanto al análisis de las maderas extraídas de elementos estructurales, en base a las muestras, se aprecia dos categorías: el álamo (*Populus alba*), una madera blanda, que se presenta en las viviendas 1, 3 y 4; y el alerce (*Larix decidua*), presente en la vivienda 2, una madera semidura. Sin embargo, las maderas presentes en las viviendas se encuentran en mal estado debido a diversas manifestaciones patológicas presentes en ellas, teniendo como se aprecia en la muestra de la vivienda 1, que fue atacada por insectos xilófagos (coleópteros y termitas), que, en el caso del álamo, al ser de una madera blanda, es atractiva para estos insectos (figura 5). Lo que hace cuestionar la durabilidad de las viviendas debido a que, si las maderas presentan el ataque de estos insectos, se debilitan y pierdan la sección necesaria para soportar la edificación misma y las sollicitaciones sísmicas. Dicha situación se puede visualizarse en varias maderas estructurales, tales como, en los elementos insertos en muros de adobe, en las técnicas mixtas y en los balcones (figura 6).

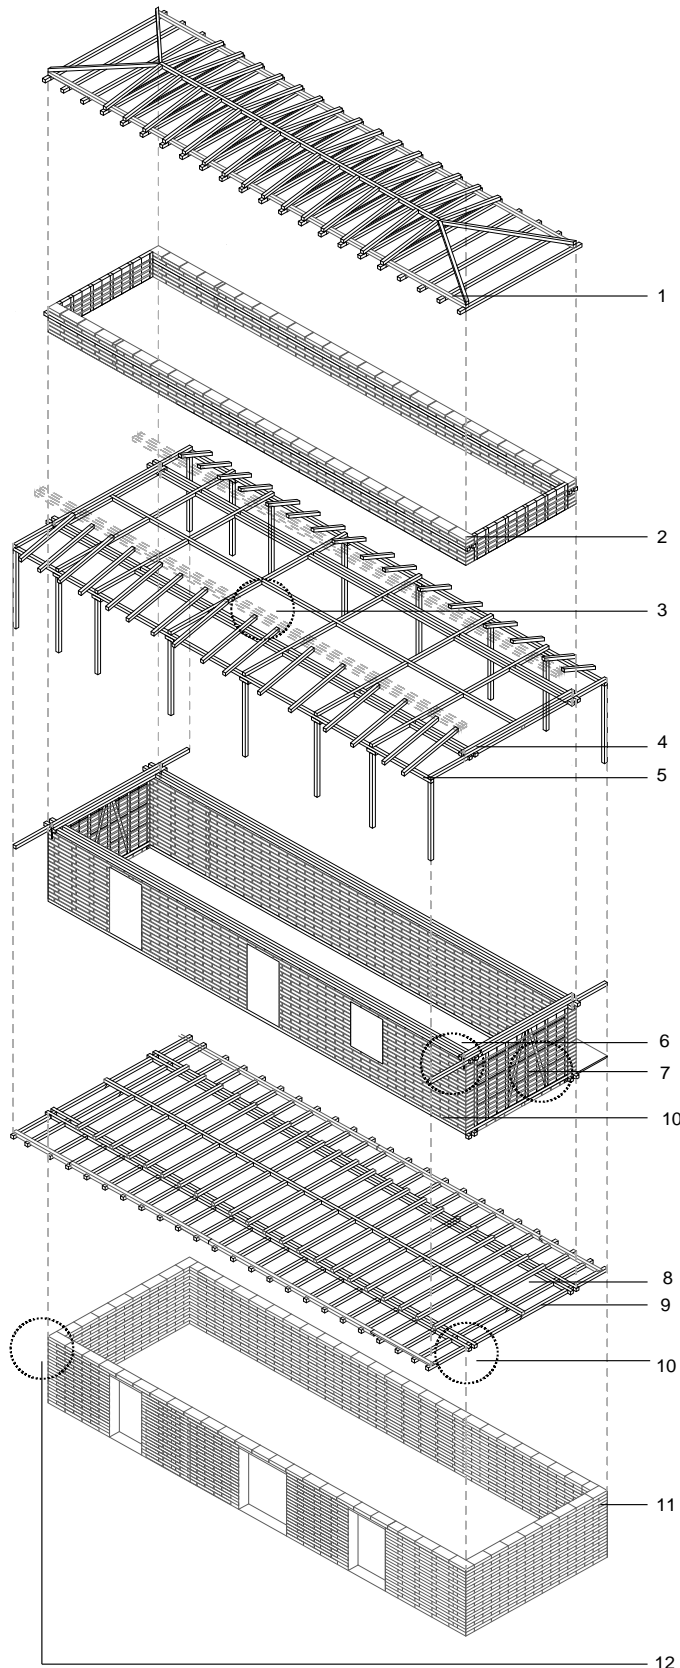
Figura 6. Isométrica explotada de sistemas constructivos

Como tercera etapa, la vivienda 1, es una vivienda de interés debido a que posee en el segundo nivel muros de adobe de 30 cm en la fachada norte y sur, en los cuales posee un dispositivo sismorresistente que refuerza la unión (figura 7, detalle 2).

Se realizó un isométrica explotada, mostrando los diferentes componentes que conforman la estructura, mostrando de esta forma el sistema constructivo singular que presenta y con el que se mantiene hasta hoy en día, además de la forma en que se aplica el uso del dispositivo sismo resistente para la unión de los muros.
