INTERVENCIONES EN LA TORRE DEL HOMENAJE DEL CASTILLO DE CARAVACA DE LA CRUZ, MURCIA, ESPAÑA

Francisco Sandoval Gómez

Resumen

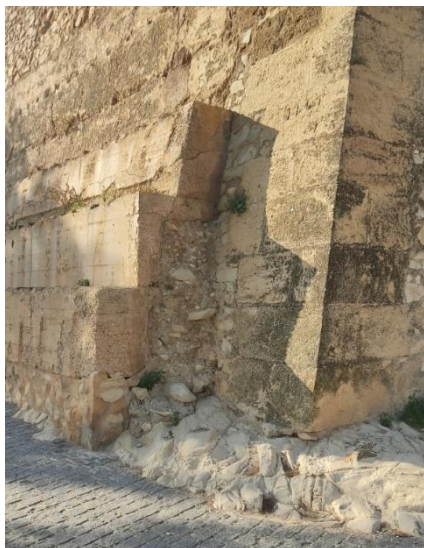
La fábrica original de la torre es la tapia de tierra, cal y piedras en su interior, del mismo modo que sucede en numerosas construcciones con tapia con fines defensivos en España (Mileto et al., 2013). Su antigüedad y las diversas fases de intervención que ha sufrido otorgan una visión un tanto heterogénea de sus fábricas, pues se conserva tapia en los alzados este, sur y oeste y en la rezarpa del alzado oriental. Dicha rezarpa tiene un triple escalonamiento de unos 30 cm de saliente cada uno cuya función a menudo se atribuye a la de cimentación. No obstante, dado que la torre se asienta sobre roca con una irregular y escarpada topografía, la razón de ser de estos tres escalones estriba en la búsqueda de un plano de asiento donde pueda iniciarse el conjunto de la torre desde la misma cota en sus cuatro vértices. Hemos de convenir que si a un edificio se le priva de cimentación se compromete seriamente su integridad. Sin embargo, en una fotografía de 1905 se intuye el plano de asiento, pero no existe el triple escalón actual, y la torre ha permanecido en pie sin lesiones asociadas a esta cuestión. La rezarpa original ya fue cercenada por la sillería en la esquina nordeste. Por ello, el elemento escalonado tiene una motivación constructiva antes que estructural.

Figura 2. Rezarpa escalonada y esquina nordeste

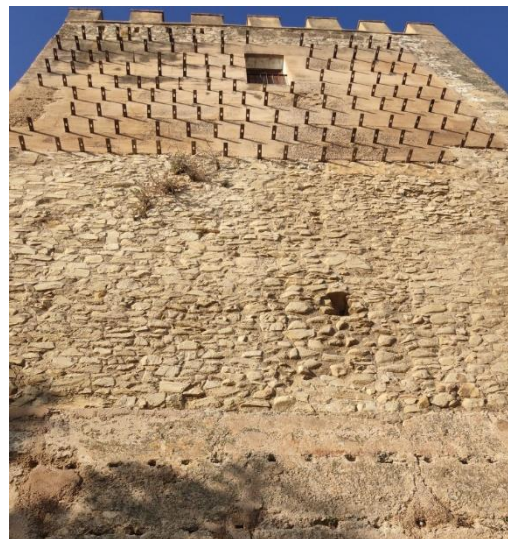
Figura 3. Alzado este de la torre

La tapia hallada en los lienzos sur y este tiene una altura de módulo de 80/82 cm y fue construida con tapias de dos tablas por módulo. Las agujas de madera tenían una sección de unos 8 x 4 cm y su separación es de 45/50 cm. Sin embargo, el alzado norte es de mampostería debido a una reconstrucción en el siglo XX que se analiza más adelante.

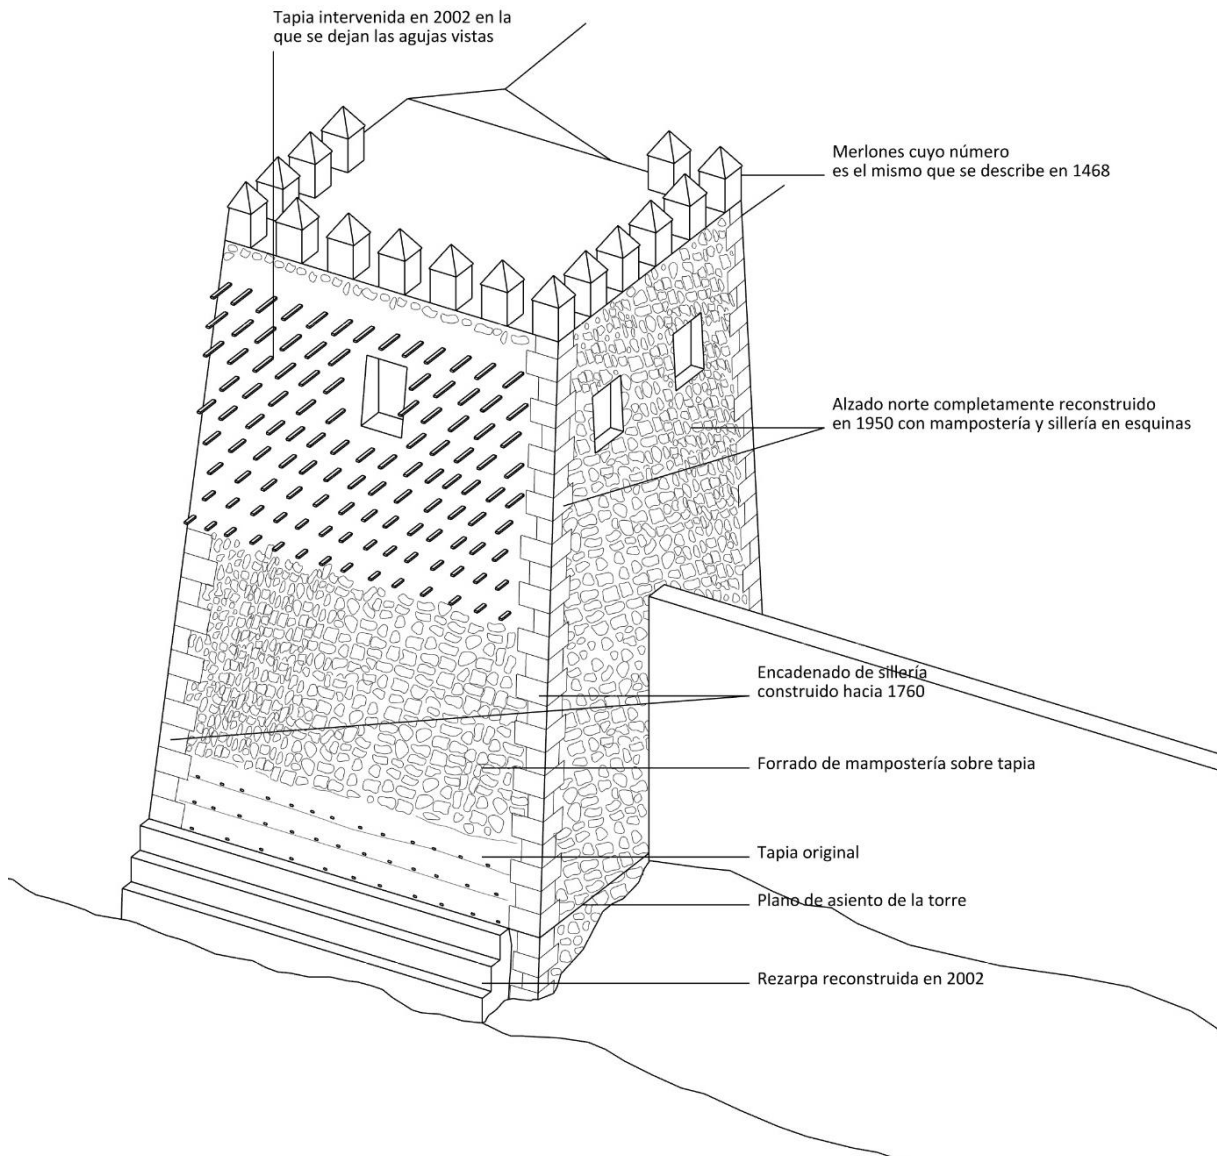
Figura 4. Dibujo en el que se pretende reflejar las diferentes técnicas y fases constructivas

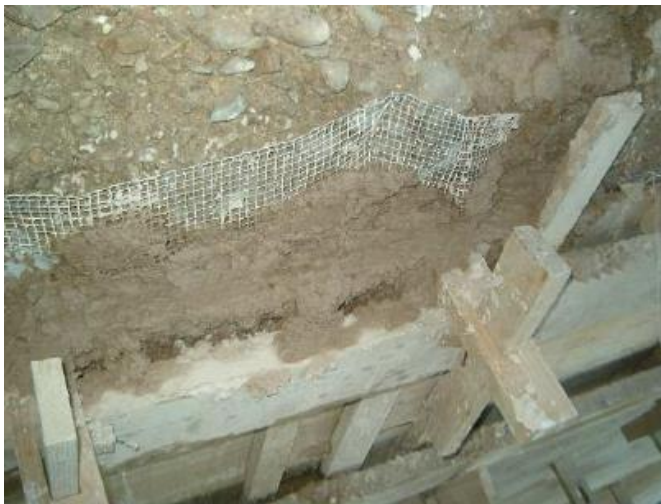
Figura 5. Proceso de reintegración con malla de fibra de vidrio en el alzado sur (crédito: Pedro Collado)

La intervención más reciente en la torre se llevó a cabo en el año 2002, la cual restituyó el volumen prismático de la reza y completó las faltas de espesor en la tapia mediante la aplicación de mortero de cal con proporción 1:3 y pequeñas adiciones de mortero de cemento blanco (González; Fernández, 2005). La lechada de mortero se inyectó mediante berenjenos de PVC para que penetrase en el muro y se aplicó en toda la superficie cubierta con mortero una malla de fibra de vidrio. Se utilizó un encofrado de madera para reflejar la marca de las tablas en el acabado. Las agujas de madera se dejaron vistas con una pequeña oquedad donde se insertaba la cuña. Por otra parte, cabe resaltar que el mortero de cemento blanco empleado tanto en la reintegración exterior como en los enfoscados interiores posteriormente enlucidos no ayudan a la transpiración del muro y favorecen la retención de humedades, con la aparición de manchas y eflorescencias.

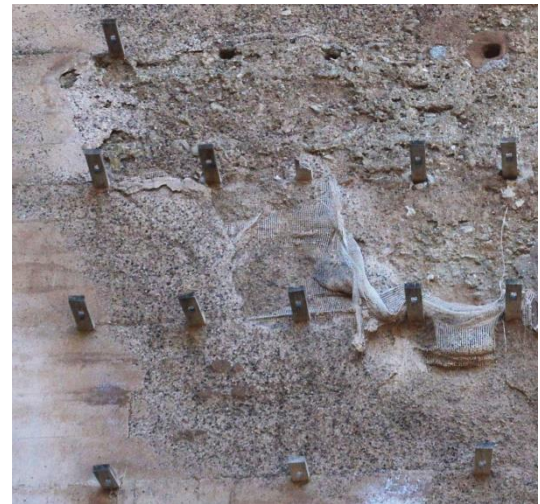
Figura 6. Alzado sur en la actualidad
