HUELLAS, SABERES Y VESTIGIOS DE LA ARQUITECTURA COLONIAL RELIGIOSA EN TAUSA, COLOMBIA

Cecilia López Pérez¹, Beatriz Velásquez Rozo²

Facultad Arquitectura y Diseño – Pontificia Universidad Javeriana, Colombia,

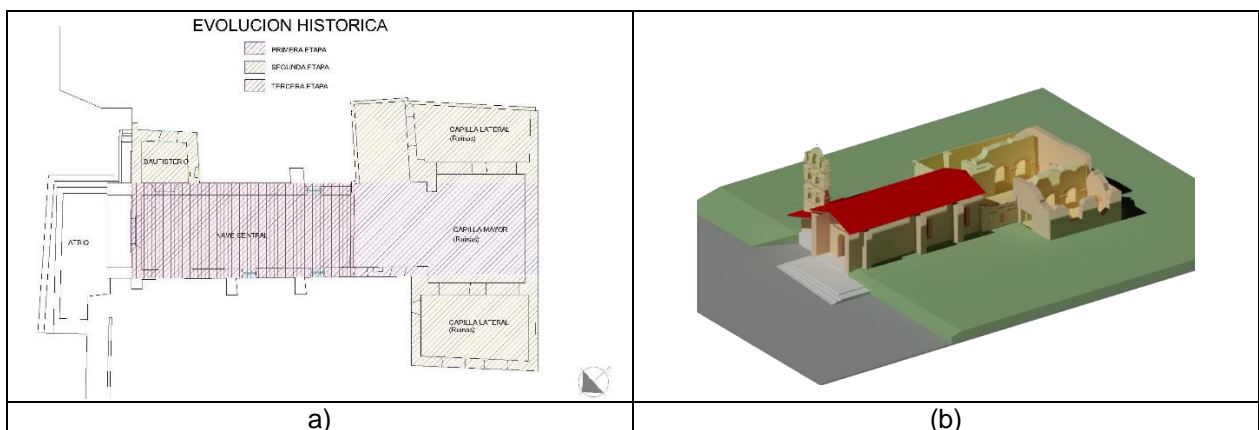
La forma alargada de la nave central corresponde claramente a la primera etapa de la edificación y sobre este volumen se fueron adicionando las piezas que conforman el templo. La primera etapa, corresponde a la construcción de la nave central; la segunda, a la capilla mayor, las dos capillas laterales y el bautisterio. Luego, el templo fue abandonado y permaneció casi cincuenta años en ruinas, durante este lapso la parte posterior del edificio se perdió. En la tercera se dio la reconstrucción que se efectuó en 1981 y aunque no hubo un aporte estético adicional al edificio; es decir, no se adicionaron elementos que enriquecieran sus formas, con elementos decorativos como: molduras, cornisas, columnas o frontones y al no tener en cuenta el rigor del estilo de la construcción, su restauración obedeció solamente a la necesidad de tener una iglesia para el servicio de la población. En este periodo se le construyó la cubierta, se completaron los muros en adobes, piedra, ladrillos y tapia, el templo se redujo a la nave central y el bautisterio; el resto fue encerrado con muro de ladrillo que actualmente se encuentra en ruinas (figura 5) En la cuarta intervención, realizada en 2011, se hizo una intervención general a toda la edificación que consistió en recuperarla del abandono, para darle una protección temporal.

Figura 5. Templo doctrinero de Taus: a) etapas de construcción y evolución histórica; b) localización del templo y la ruina

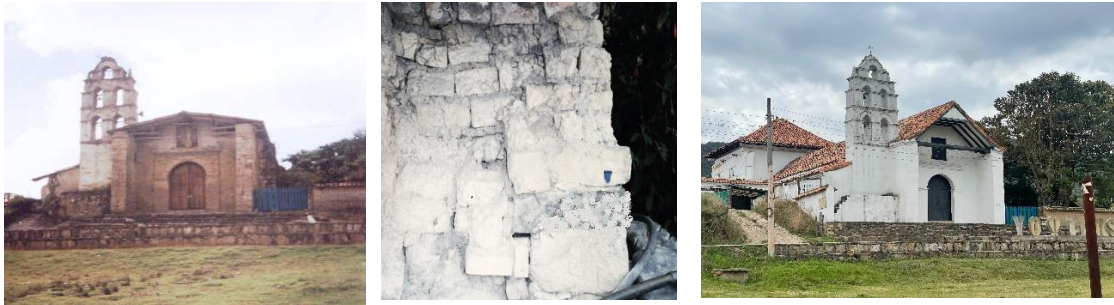
La teja es de fibrocemento que se halla, igualmente, en buen estado. El área de la capilla mayor y las capillas laterales se encuentran descubiertas y los muros en proceso de deterioro. La cubierta drena directamente a un terreno natural sin que se hallen canales o bajantes para ser canalizadas al alcantarillado municipal. En el área en ruinas no existe ningún manejo de las aguas

lluvias y freáticas. Adicionalmente, sobre el costado suroccidental, aproximadamente a 14.0 m, se encuentra una poceta de agua la cual afecta el muro occidental del templo. (Bassi Burgos, 2014)

Figura 6. Estado de la construcción en 1981 y estado actual (Crédito: (a) Cecilia López, b) Juan Sebastián Alfonso Ballen)
