APRENDIZAJES TÉCNICOS EN OBRAS PÚBLICAS PATRIMONIALES: INTERVENCIONES EN INMUEBLES DE TIERRA

Vanessa Hauway Kong¹, Carolina Aguayo Rojas², Eduardo Hurtado Gajardo³

Unidad de Arquitectura y Patrimonio, Dirección de Arquitectura, Ministerio de Obras Públicas, Chile,
¹vanessa.hauway@mop.gov.cl, ²carolina.aguayo@mop.gov.cl

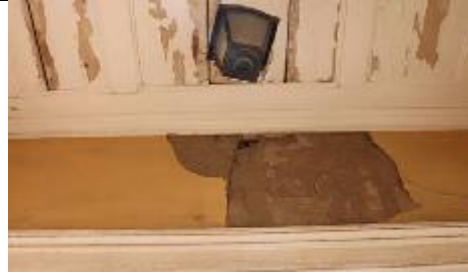
Lagunas de estucos en basamentos y zonas puntuales tanto interior como exteriormente.

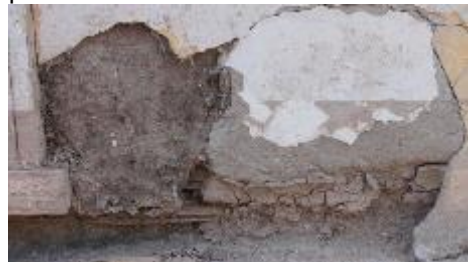
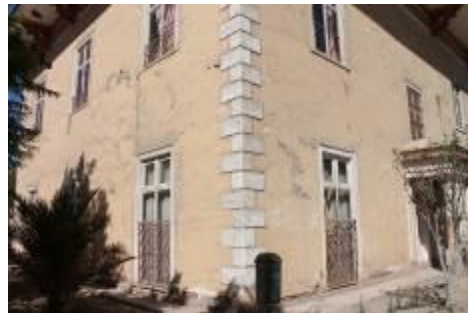
Aplicación permanente de pinturas no aptas para tierra, la acumulación de humedades y sopladuras de la misma, ocasionó el craquelamiento y desprendimiento de secciones de pintura exterior.

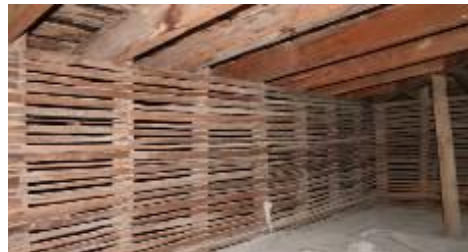
Así mismo, la constante exposición a la radiación solar, mantenía las maderas expuestas a la intemperie en un porcentaje de humedad cercano al 7%, con pérdida de pintura protectora y ataques masivos de termitas voladoras, comunes en la zona.

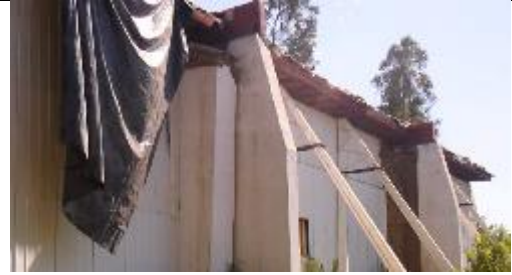
El entretecho se vio muy afectado por filtraciones aguas lluvias históricas (luego en obra se evidenciaría la razón), generando la humedad de piezas importantes de la estructura de madera, dando las condiciones óptimas para el ataque de xilófagos.

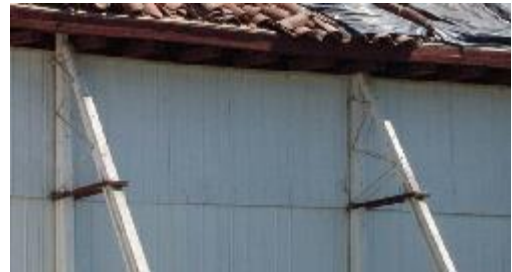
Incorporación de contrafuertes de hormigón armado (sistema incompatible con la arquitectura de adobe) que no fueron ejecutados simétricamente en la nave, teniéndolos en una fachada insertos en los contrafuertes de adobe originales como se ve en la fotografía, dividiéndolos a la mitad y al otro costado de la nave sólo como un apuntalamiento liviano, unidos mediante vigas metálicas de gran dimensión.

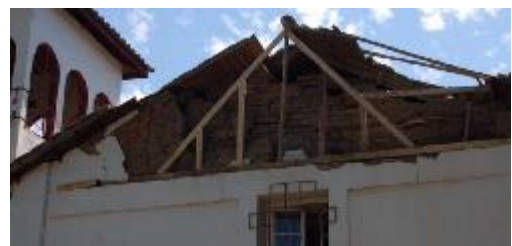
Marco de hormigón armado y viga insertada bajo tímpano, esta intervención aumentó el daño y división del tímpano con el muro, además de la pérdida parcial de cubierta.

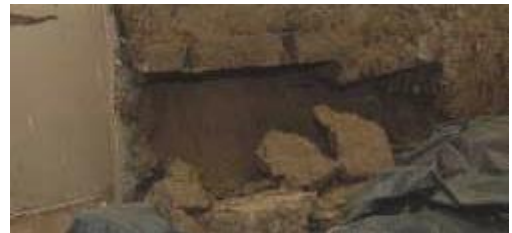
Los muros longitudinales de la nave de la iglesia estaban desaplomados, uno de ellos alcanzaba los 45 cm. desde su eje vertical, lo que era un riesgo permanente para los trabajadores y no era posible estabilizar.

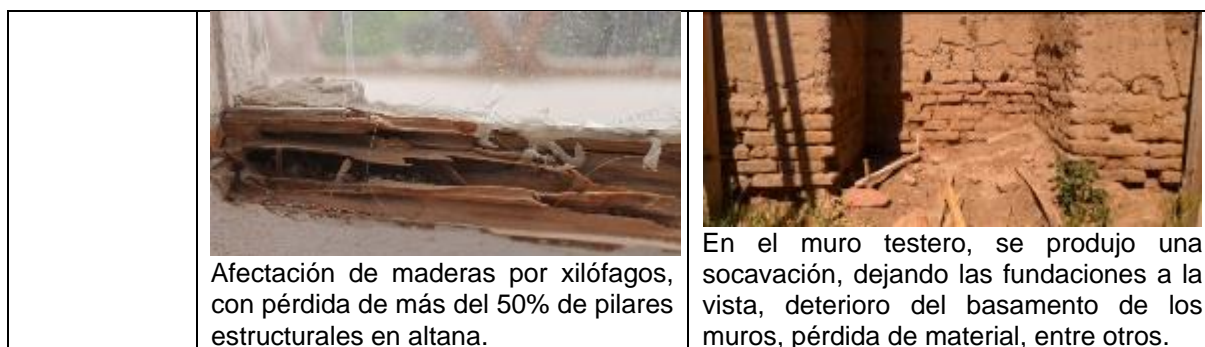
La calidad de los adobes no permitía su reutilización, por lo que fueron harneados para estucos. Se evidenció que las tierras utilizadas en estos adobes no tenían la cantidad suficiente de arcilla, siendo en su mayoría limo.
