ANÁLISIS DEL SISTEMA ESTRUCTURAL DEL TEMPLO SAN JOAQUÍN Y SANTA ANA DE PARAGUAY

Maricarmen Couchonnal Ramírez¹, Alicia Raquel Ramírez de Crichigno²

Institución: FADA UNA (Facultad de Arquitectura Diseño y Arte de la Universidad Nacional de Asunción)

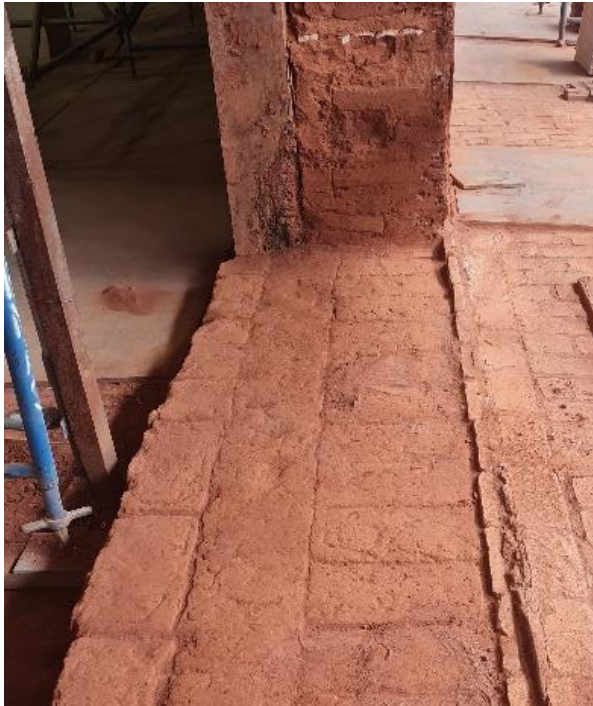
Figura 3. Muro de adobes en el sector desmontado en el sector que sería la nivelación

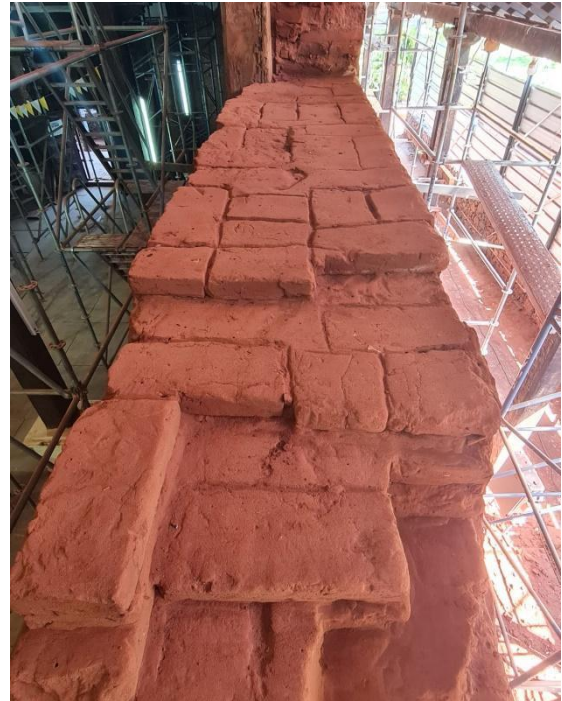
Figura 4. Muro de adobes en la parte superior del sector desmontado

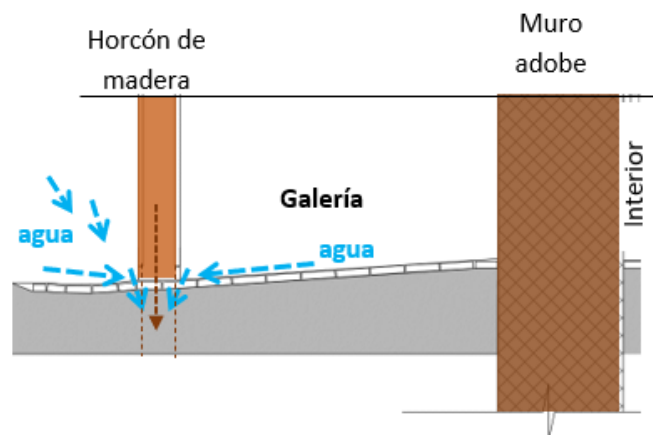
La humedad ascendente se da principalmente por la acumulación de aguas pluviales en el terreno próximo al área del edificio y a la falta de canalización adecuada de las mismas. Sus efectos más dañinos se dieron en la base de los horcones, lo cual hizo que los mismos se pudrieran y perdieran cuerpo incluso hasta alcanzar un metro de altura en algunos casos (figura 5).

Otra de las causas que favoreció a que el agua haya ingresado fácilmente hasta la base de los horcones, fue la falta de mantenimiento, ya que el desnivel de los pisos hizo que el agua permaneciera en algunos sitios alrededor de los horcones y las grietas entre las baldosas facilitara que el agua ingrese causando pudrición en la base. La pudrición en la base generó grave pérdida de material y por consiguiente un debilitamiento en la estructura no solo de cada horcón sino a nivel general, ya que los mismos se asentaron y estiraron a las vigas y tirantes, moviendo y quebrando incluso parte de los muros de adobe.

Figura 5. Corte esquemático transversal en donde se ilustra cómo ingresa el agua hasta la base de los horcones.

Para la base de los horcones de la galería exterior afectada por pudrición, la solución planteada además de canalizar las aguas pluviales que es lo primordial, es realizar una zapata de dimensiones reducidas alrededor de su base exterior para que el agua de lluvia no ingrese desde arriba en días de mucha lluvia.

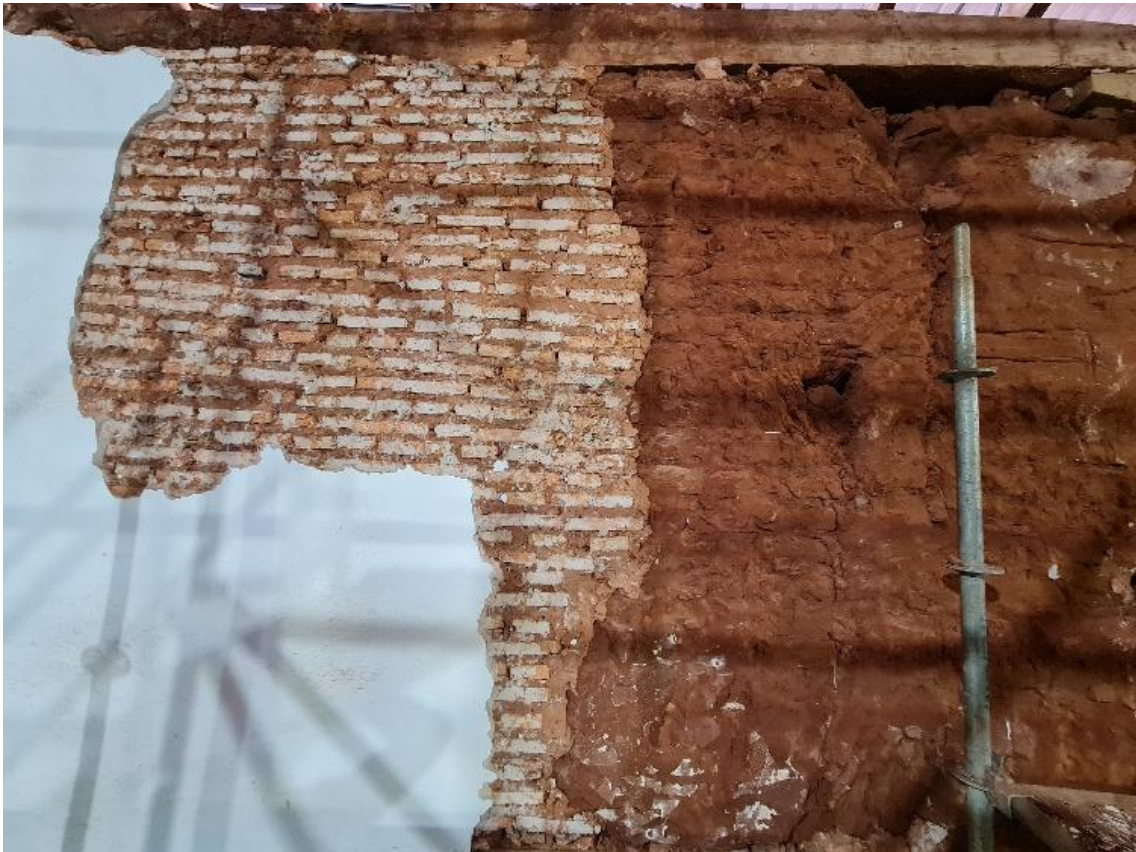
La falta de mantenimiento afecta de manera negativa a cualquier obra y hace que los daños crezcan y se compliquen a través del tiempo. También lo hacen las intervenciones antrópicas inadecuadas, con la introducción de materiales no compatibles en los muros de adobes, como por ejemplo, la de los ladrillos cerámicos cocidos (figura 6) que impidieron que el muro trabaje de forma monolítica y tienda a romperse en los puntos de unión entre el material original y el

nuevo y la introducción de revoques nuevos con contenido de cemento que también produjo fisuras en las uniones y desprendimientos varios. También se han introducido otros materiales como hormigón armado y elementos de hierro de forma inadecuada, que en lugar de mejorar empeoraron la situación.

Es así, como en todos los sitios en donde se ha intervenido inadecuadamente, se han marcado de manera significativa los daños y fueron los primeros lugares en deteriorarse gravemente. Pero no solo es la introducción de material incompatible, sino también las malas soluciones adoptadas como colocar como base de los horcones ladrillo cerámico sin conectar con el mismo o atar de manera precaria o no atar los tirantes que apoyan sobre las vigas del muro, haciendo que estos tiendan a deslizarse.

Figura 6. Muro de adobes con relleno de ladrillos cocidos

Para los muros sin trabas se propuso la incorporación de trabas con el mismo material en algunos sitios en donde la situación ameritaba, en otros se optó por la incorporación de llaves de maderas a ambos lados del muro. Para las grietas en los muros se propuso la costura mediante el sistema cocido descosido y en algunos casos incorporar llaves de madera.

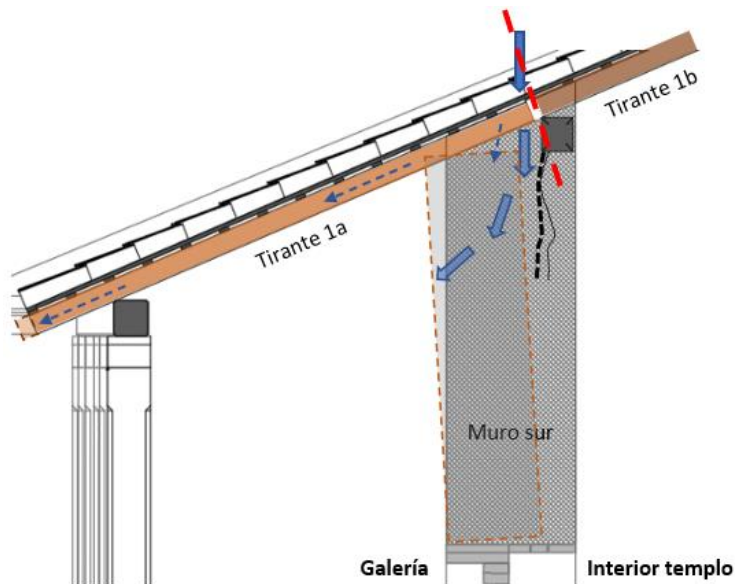
La filtración de agua pluvial se dio por dos motivos principales, uno producido por el movimiento general de las estructuras que se desplazaron por las fallas en su cimentación y haciendo que se muevan los tirantes y por consiguiente las tejas y tejuelitas, y el otro motivo es la falta de mantenimiento adecuado ya que al no reparar en el momento los daños se multiplican progresivamente (figuras 7 y 8). La filtración de agua por el techo daña los tirantes y las vigas de madera que lo soportan, principalmente a las vigas, ya que se encuentran ocultas dentro el muro y tienden a mantenerse húmedas por más tiempo.

Por supuesto, el daño también afectó a los muros de adobes, principalmente en la parte superior, pero en este caso se vio acentuado el daño por los siguientes motivos principales, primero que los tirantes que apoyan en la viga sobre el muro están cortados en toda su longitud y no estaban conectados estructuralmente, de modo a que ante los movimientos tienden a desplazarse los de abajo creando huecos justamente sobre el muro creando aberturas en el techo y por consiguiente haciendo que ingrese más agua en esos sitios. La falta de trabazón de los muros de noventa centímetros de ancho y la carga puntual hacia el borde que recibe por parte de la viga aunque ésta deba apoyar sólo en los horcones, hizo que se facilite el corte vertical y el muro tienda a desmoronarse hacia afuera, tal como se ilustra en las imágenes, y que vaya ingresando aún mayor cantidad de agua.

Figura 7. Corte esquemático transversal en donde se ilustra la situación del techo con respecto al muro en su parte superior

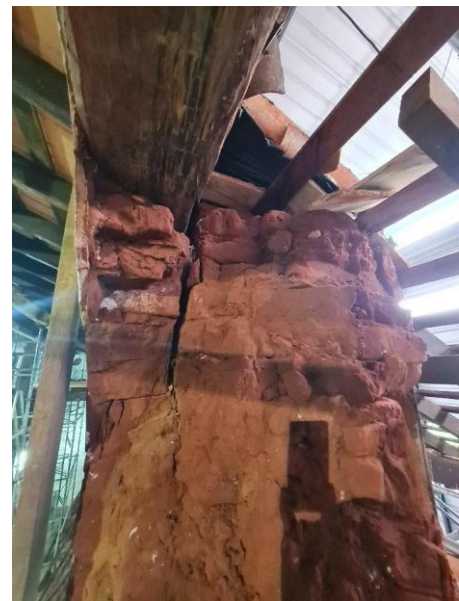
Figura 8. Fotografía del muro quebrado, tal como se visualiza en la figura anterior
