# RESTAURACION Y RECONSTRUCCION PARCIAL DE DOS IGLESIAS EN LA PUNA JUJEÑA, ARGENTINA

María Valentina Millón

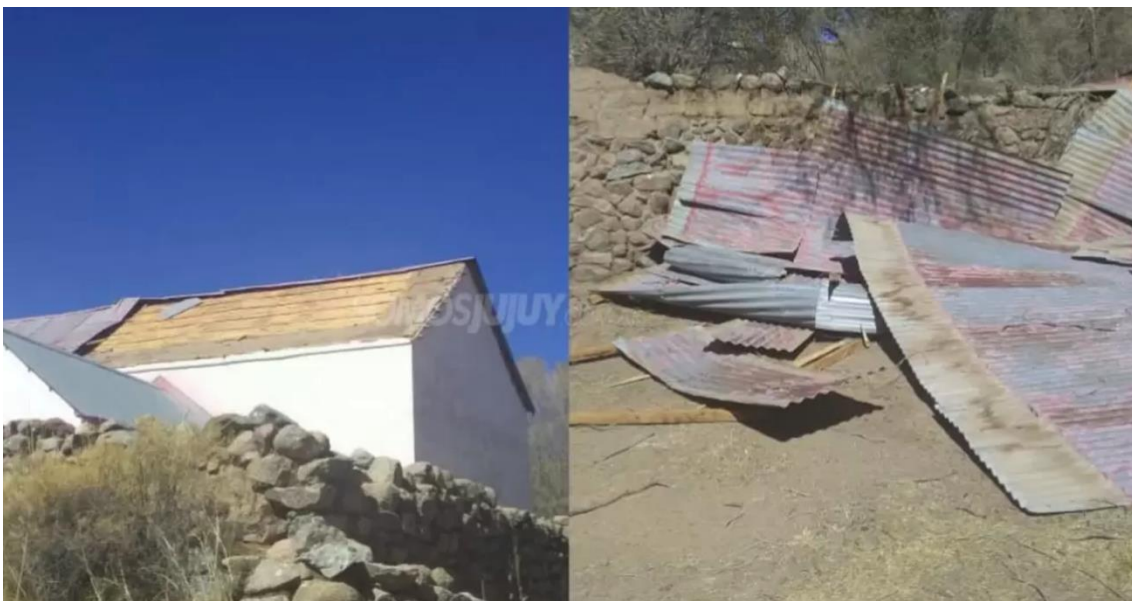
En el año 2022, luego de haber sufrido daños en una de sus torres, a raíz de un fuerte viento zonda<sup>1</sup>, fue arrancado gran parte de su cubierta de chapas, específicamente sobre el testero, dejando las cañas del cielorraso sin cubierta, y provocando daños en los muros de apoyo.

Figura 3. Chapas de la cubierta luego del temporal (fuente: diario digital Somos Jujuy)

En las primeras aproximaciones se pudo identificar que la vinculación de las clavaderas de las chapas con el muro de adobes era precaria, prácticamente inexistente, por lo que se resolvió la construcción de una viga corona en forma de escalerilla que pueda generar una vinculación efectiva entre el muro lateral de la nave, y la cubierta. Al ser este muro de 1.50 m de ancho, desde el equipo técnico de la Dirección de Patrimonio, se definió realizar la viga de vinculación sobre el extremo exterior, 3 cm más adentro del filo de la mampostería para evitar

marcas en el revoque por diferencia de material, y con un ancho de 50 cm, con transversales cada 40 cm de la misma madera, de sección de 4" x 4", unidas a media madera. Y se agregó entre el cielorraso de cañas y la chapa, una barrera de vapor.

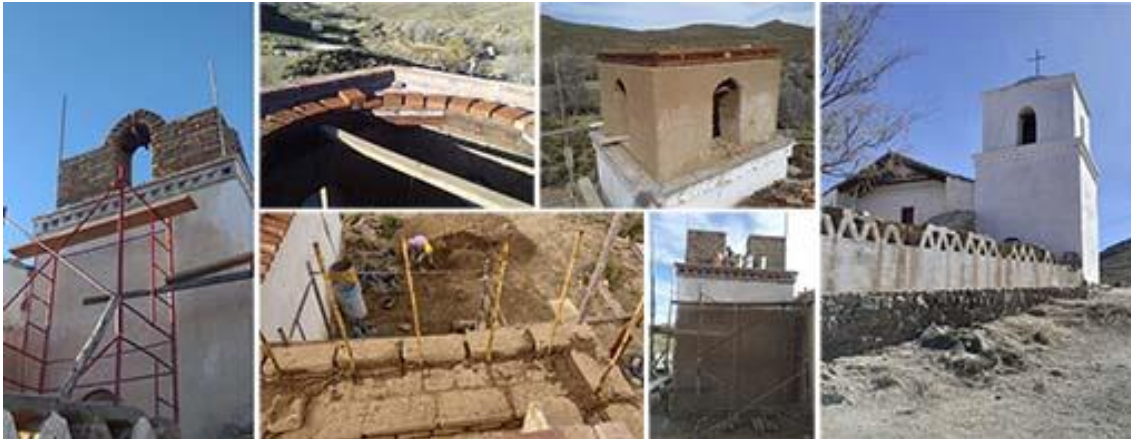
Figura 6. Obras de reconstrucción torre capilla de Santa Bárbara

Luego de diferentes análisis, se definió incorporar refuerzos con materiales compatibles, que puedan mejorar la respuesta ante un sismo, ya que el pueblo de Cochinocha se encuentra en zona sísmica 3, de peligrosidad moderada. En la República Argentina no se cuenta con normas específicas para las construcciones con tierra, ya sea para construcciones históricas como de obra nueva, por tal motivo, se adoptó la norma E.080 (2017), definiendo la incorporación de cañas verticales en la reconstrucción de nueva mampostería, la que se realizó con adobes de similares características tanto en su composición como en sus medidas, para lograr una reconstrucción fiel a las características originales de la torre campanario. Y se incorporaron dos vigas corona, de madera de pino, a modo de escalerilla, con largueros de 4" x 4", unidas a media madera, en los extremos superiores de cada uno de los dos cuerpos que conforman la torre, el primero para absorber y trasladar los esfuerzos de los muros que

presentan las aberturas del campanario, y asegurar la vinculación entre las cañas de ambos cuerpos, y la segunda con el refuerzo en sus ángulos a modo de pechinas para un correcto apoyo de la cúpula, siendo este un encuentro muy sensible no solo por los esfuerzos que genera la cúpula, sino también por la diferencia de rigidez entre los materiales.

Se reconstruyó la torre campanario de la capilla de Santa Bárbara, con mampostería de adobes, de las mismas medidas que los originales, incorporando refuerzos de madera y asegurando el apoyo del cupulín, manteniendo el principio de autenticidad en sus componentes desde una concepción integral. Y se realizó el recambio de la cubierta de la Candelaria, incorporando una viga collar de madera que proporcione una vinculación firme entre el muro y la cubierta. Aunque actualmente se trabaja en la búsqueda de financiamiento para la restauración integral de ambas, se avanzó en una experiencia que a todas luces fue positiva en términos de vinculación y compromiso desde la comunidad local.
