# CAPA SOBRE CAPA. ALTERACIONES Y RECUPERACIÓN DE LA TORTA DE BARRO DE LA IGLESIA DE UQUÍA, JUJUY, ARGENTINA

Jorge Tomasi<sup>1</sup>, Julieta Barada<sup>2</sup>

CONICET / Laboratorio de Arquitecturas Andinas y Construcción con Tierra, Universidad Nacional de Jujuy, Argentina

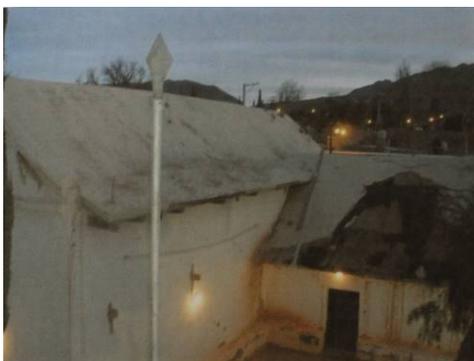
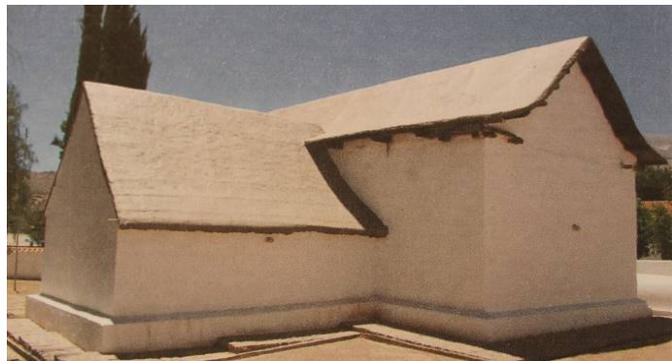
La primera documentación sobre las intervenciones realizadas sobre la *torta de barro* corresponde al proyecto de conservación de la Iglesia de 1989. En esta, se incluye un detalle constructivo de la *torta* a realizar, que además de una serie de cambios en el maderamen, renovando más de la mitad de las tablas de cardón, incluyó la realización de dos capas de *tortado*, y entre estas, el agregado de dos capas sucesivas de “aislación hidrófuga”, “tipo rubber oil”<sup>1</sup>, y una “cubriera de chapa”. Un registro posterior sobre el deterioro de la *torta de barro*, realizado en 2012 por la Dirección General de Arquitectura de Jujuy, evidencia la presencia de una media sombra, que debió colocarse en alguna de las intervenciones previas, aunque no se encuentra documentación al respecto. El desprendimiento de la *torta de barro* que describe dicho relevamiento, motivó una nueva intervención sobre la cubierta que incluyó transformaciones drásticas. Concretamente, se propuso ejecutar “una capa hidrófuga cementicia mallada de espesor mínimo sobre el entablonado, dejando elementos en su superficie para sujetar tablillas/listones (transversales a la caída del techo)” (figuras 4 y 5). Estos listones debían evitar el deslizamiento de la *torta* de barro, a partir, supuestamente, de una mejor adherencia sobre la capa cementicia. Finalmente, sobre la *torta*, se colocaría una capa de suelo-cemento como terminación.

Figuras 4 y 5. Estado de la cubierta antes de la intervención de 2012 y luego, la de los trabajos realizados incluidas en el expediente (CNMMyLH, 2012)

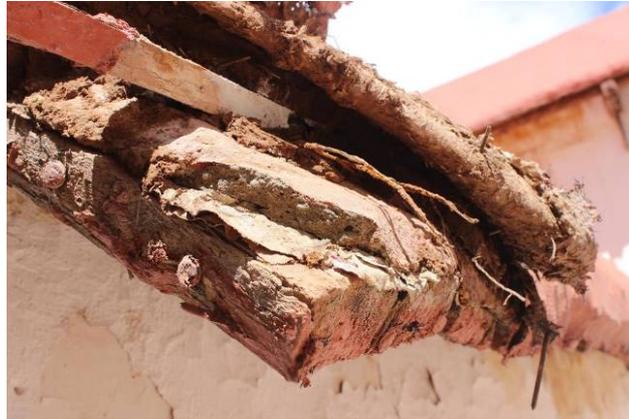
Los cateos realizados en el contexto de la elaboración del diagnóstico sobre la Iglesia, en 2019, permitieron observar la presencia de las transformaciones que se hicieron a lo largo de las intervenciones citadas, y sus consecuencias en el estado de conservación (figura 6).

En este contexto, la materialidad de la *torta de barro* estaba conformada por: una primera capa de mortero cementicio de 2cm de espesor sobre una base de cartón corrugado. Sobre esta, un alambre romboidal con listones de madera de pino, sobre el cual se observó una capa de barro de 8cm de espesor. Como terminación, una tela media sombra, clavada sobre los listones, pintada con membrana líquida.

Figura 6. Cateo realizado sobre la *torta de barro* en el estado encontrado al inicio de los trabajos

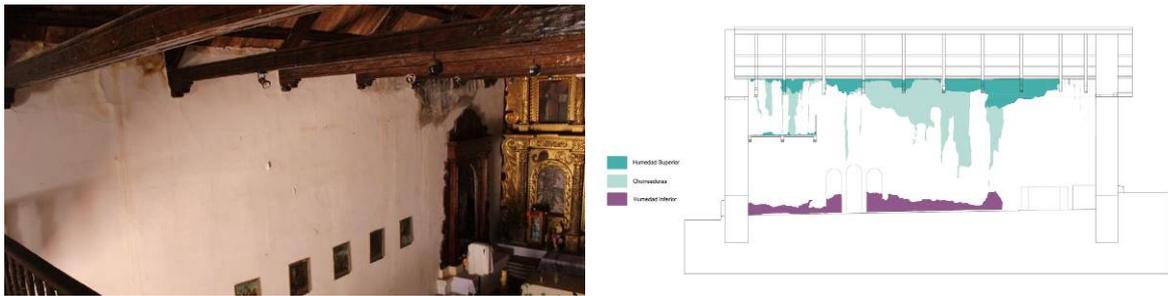
En este contexto, es necesario considerar el análisis de los cateos realizados durante la etapa de diagnóstico del proyecto llevado a cabo. La capa de torta de barro evidenció un alto nivel de humedad, por encima del 10% en peso, luego de al menos 7 días sin precipitaciones en Uquía. Esto muestra que la resolución elegida no evitó el ingreso de agua, y, además, impidió la adecuada evaporación y secado del material, lo que ha aumentado los deterioros por la humedad continua sobre los elementos de madera y sobre los propios muros (figuras 7 y 8). Así, se pudo registrar el ingreso de agua en distintos paramentos interiores, con consecuencias sobre sus terminaciones y sobre el propio adobe. El análisis realizado sobre los adobes en uno de los sectores más afectados arrojó un 12% de agua en su peso, ante una situación normal que no debiera superar el 2%. Este nivel de concentración de agua fue potenciado por la utilización de revoques cementicios en el interior, que favorecieron su concentración en los muros, con consecuencias visibles. A su vez, se registró un biodeterioro significativo en elementos de madera, particularmente cardones. Finalmente, la entrada de agua concentrada en ciertos sectores del techo, implicó sobrepesos diferenciales en ciertos sectores que, sumados al biodeterioro en maderas, llevaron a la fractura de algunos de los elementos estructurales.

Figuras 7 y 8. Vista general y esquema de uno de los muros con mayor afectación de humedad superior

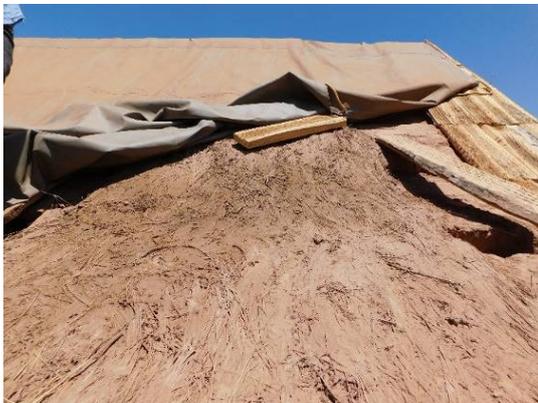
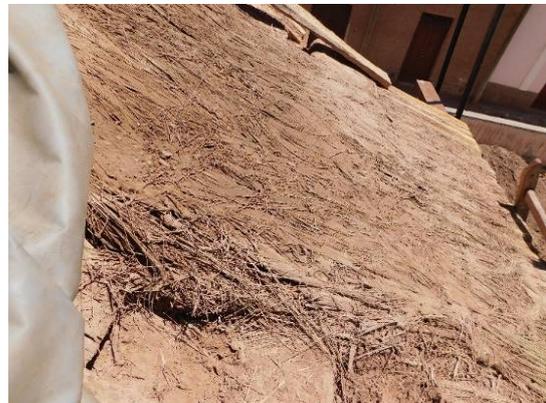
Figuras 9 y 10. Detalles de la capa aligerada

La capa inicial, aligerada, se realizó con paja brava, sin fraccionar, formando manojos, embebidos en una barbotina de barro, con tierra tamizada, replicando las características de la técnica del *guayado*. Estos manojos de paja se colocaron en todos los encuentros, particularmente en los cambios de pendiente de los techos, en un sentido perpendicular, abarcando hasta 1 m hacia cada lado del quiebre. A su vez se aplicaron en los puntos de contacto entre el techo de la nave con el de la sacristía, y en la llegada del primero al muro del frontis, que se eleva por encima de la *torta de barro* (figuras 9 y 10). La mayor flexibilidad que le brindan las fibras vegetales a esta capa permitirá absorber buena parte de los movimientos diferenciales que pueden generarse en la estructura del techo, limitando su transferencia a las capas del torteado que tienen una mayor rigidez. En otros términos, la resolución propuesta tiene una rigidez creciente desde la base de tierra aligerada hasta la capa de desgaste estabilizada con cal. La paja embebida en barro, por otra parte, brinda una aislación hidrófuga adicional en sectores donde existe un mayor riesgo de filtraciones.

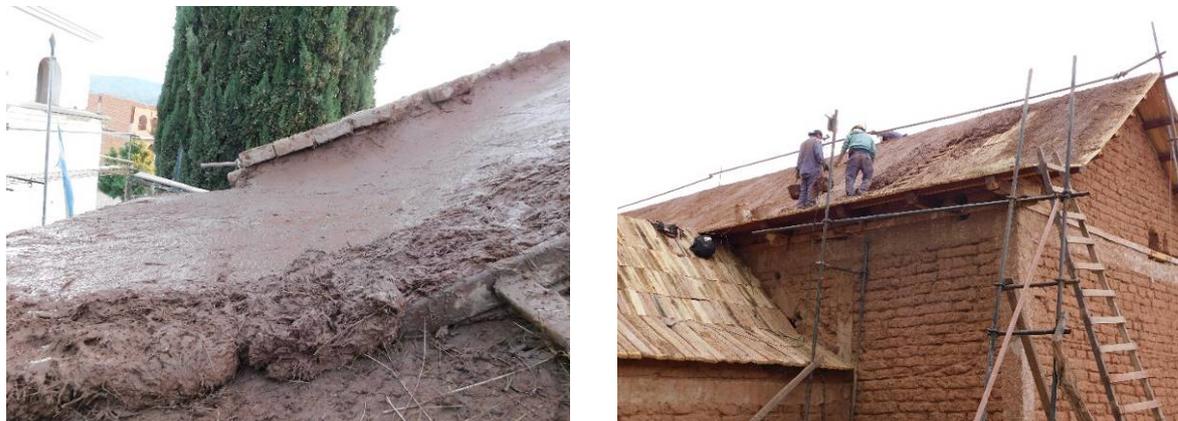
Figuras 11 y 12. Proceso de ejecución de la capa de base

La capa de base se ejecutó con una altura constante de 7 cm, buscando reducir las irregularidades propias del entablado de madera de cardón. El suelo utilizado se obtuvo en la misma localidad, en base a las referencias de la comunidad, correspondiéndose en su granulometría y propiedades con muestras tomadas en otros casos de estudio. En este sentido, se trató de un suelo relativamente fino, con un 55% de los granos pasantes en el tamiz #200, correspondiendo la distribución granulométrica a un 51% de arenas finas, un 38% a limo y casi un 8% a arcillas. En cuanto a sus límites, se registró un límite líquido de 27% y un límite plástico de 17%, resultando en un índice de plasticidad de 9%. Si bien los porcentajes de arcillas no son significativamente altos, estas sí alcanzan un coeficiente de actividad significativo de 1,18, que se equilibra con el porcentaje de arenas presente en el suelo. Para esta capa de base, se estabilizó con paja brava, cortada en largos de 10 cm en una proporción en torno al 10% en volumen. La ejecución de la capa de base sobre la totalidad del techo (178 m<sup>2</sup> de la nave y 62 m<sup>2</sup> de la sacristía) se desarrolló en una jornada, para evitar las referidas discontinuidades, avanzando en forma simultánea en los dos faldones del techo, con un equipo de cuatro personas en cada uno. El trabajo se realizó partiendo del extremo este, desde la fachada de la capilla y desde la cumbrera hacia los aleros, en franjas verticales de 80 cm de ancho, unificando las superficies con fratacho (figuras 11 y 12).

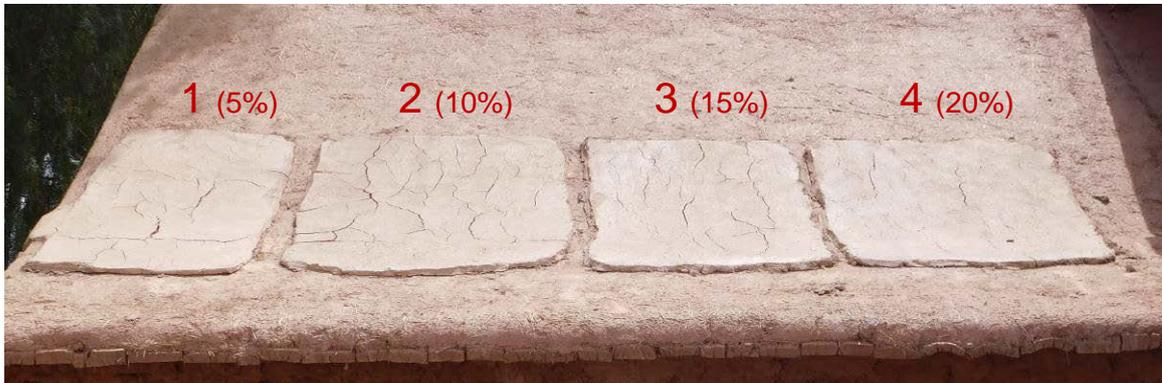
Evidentemente, el incremento de proporción de cal en la mezcla le brinda una mayor durabilidad a la capa, con una resistencia incremental a la abrasión. En todo caso, el comportamiento de las cuatro muestras se evidencia superior al de la capa de base. Como se observa en la tabla, mientras que en las muestras con mayor proporción de cal (3 y 4) no hubo cambios aparentes ante la afectación del agua, en aquellas con menor proporción sí

se observó una pequeña erosión aunque muy limitada si se la compara con la capa de base sin estabilizar. La acción de la cal incorporada a la capa de desgaste es incluso más significativa que en la prueba de abrasión, evidenciando un mejor comportamiento ante la afectación del agua en las condiciones superficiales de la cubierta. En función de estos resultados se realizó una quinta muestra con un 18%, buscando ajustar un porcentaje más preciso, que presentó los mismos resultados frente a los ensayos, con una cantidad limitada de fisuras, y por lo tanto fue el porcentaje elegido para la ejecución en la totalidad del techo.

Figura 13. Muestras para la evaluación de la capa de desgaste

Las cuatro muestras iniciales se realizaron incorporando 5%, 10%, 15% y 20% de cal en volumen, sumándose luego una muestra adicional de 18% para ajustar el porcentaje adecuado. Cada muestra se realizó en rectángulos con una superficie de 1m<sup>2</sup>, sobre el mismo soporte, la capa de base, sobre la que se ejecutaría completa la capa de desgaste. A los efectos de mejorar la adhesión, la superficie se limpió para eliminar las partículas sueltas de material y se remojó en forma abundante, para luego ejecutar una capa de 2 cm de espesor. El suelo utilizado fue el mismo que para la capa de desgaste, aunque pasado por un tamiz de 2mm, y con una consistencia ligeramente viscosa. La revisión en obra de las muestras mostró una apariencia similar en términos de color y textura en las mismas, sin cambios evidentes por la mayor proporción de cal. El comportamiento mecánico fue variable, con una presencia significativa de fisuras y grietas con una mayor proporción en la primera muestra (5% de agregado de cal) y su presencia decrece hacia la muestra 4, con 20% de agregado de cal. Se observaron fallas en la adherencia entre la capa de desgaste y la torta base, que se pudieron observar a partir de desprendimientos manuales en fragmentos de muestra localizados en los extremos y en algunos casos hacia el centro de las mismas. La prueba de abrasión se realizó con un cepillo de alambre de 10 cm de diámetro y 1cm de espesor con cerdas de bronce, montado en un taladro inalámbrico Bosch GSR 120-LI. El disco se apoyó sobre la capa, sin presionar, ejecutando el taladro a una velocidad constante de 380 rpm y un par de giro de 30 Nm, durante 1 minuto. La prueba de erosión hidráulica se realizó a partir de la aplicación de un chorro de agua constante dirigido con presión, perpendicularmente, a una distancia de 10 cm, durante 5 minutos.
