# Ventorrillo de la Buena Vista

| OBRA | RESTAURACIÓN Y RECICLAJE VENTORRILLO DE LA BUENA VISTA |

# Criterios proyectuales y metodología de intervención en el Ventorrillo de la Buena Vista\*

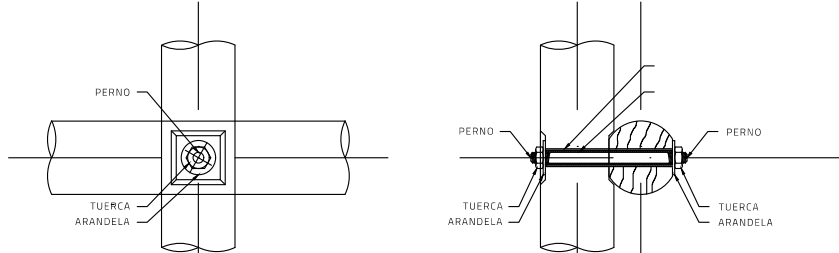
DETALLE MURO TIPO 1

Los muros se encontraron en buen estado dentro de su rusticidad, y se restituyeron los sistemas de impermeabilización originales mediante excavaciones con el agregado de productos actuales de mejor calidad.

En los apoyos de palos del quinchado, los rolos originales atados y recubiertos se sustituyeron por mampostería con carreras de hormigón armado para evitar fisuras por dilatación diferencial y corregir parcialmente pendientes insuficientes del techo de quinchado original.
