Remodelación Acústica del Teatro Solís de Montevideo

El Teatro de Ópera más Antiguo de toda América en Funcionamiento

Ing. Alberto Haedo¹

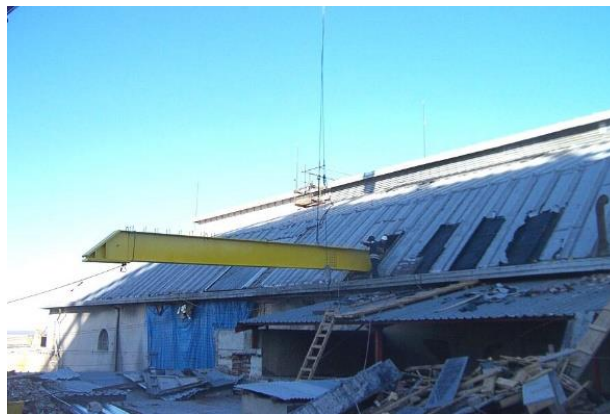
Figura 7: Vigas Entrando

En la figura N° 7 se ven las vigas entrando a la Sala de Pinturas.

Para aumentar la aislación acústica de la Sala, se levantó el piso de madera de la Sala de Pintura, y en su reemplazo se construyó una losa de hormigón armado de 21 cm. de espesor; que está apoyada sobre sus lados laterales sobre las paredes portantes del Teatro, de más de 1 m. de espesor y construida sobre grandes vigas de metal y un Steel deck entre ellas.

Esta obra se realizó sin modificar la cubierta exterior existente, para lo cual hubo que introducir las vigas por los lados laterales de la Sala de pinturas, como se puede ver en las tres fotografías siguientes.

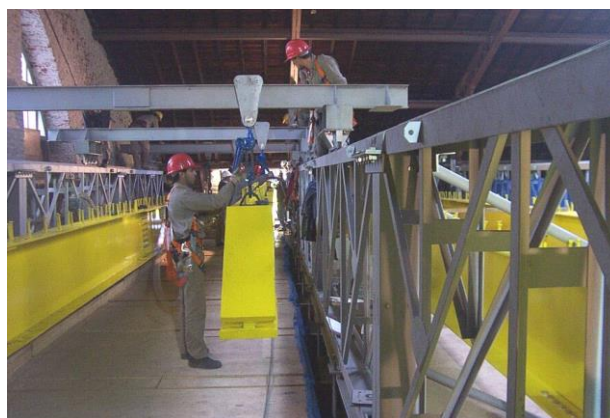
Figura 8: Vigas Adentro

En la figura N° 8 se ve una viga ya adentro de la Sala de Pintura, deslizándose en su interior, mediante un sistema de ruedas, ubicadas sobre una estructura metálica provisoria, construida dentro de la misma Sala.

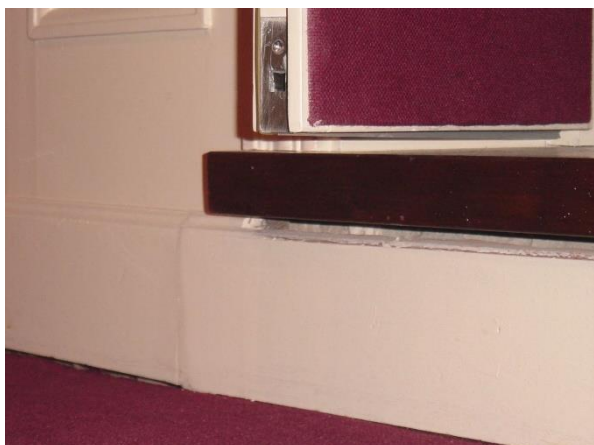
Figura 9: Puerta zócalo arriba

En la figura N° 9, se puede ver la parte inferior de la puerta con el zócalo arriba y en la figura N° 10, con el zócalo abajo al hacer presión contra su marco; en este caso para tomar la foto, se lo ha hecho descender con la puerta abierta.

Las puertas entre ambulatorios y Antepalcos, se la construyeron con una Aislación acústica de R_w 32 o de STC 31, teniendo en su parte inferior un sistema llamado *bottom-door*, que al cerrar la puerta, desciende interiormente un zócalo con goma, que aumenta la hermeticidad de la puerta y por lo tanto su aislación acústica.

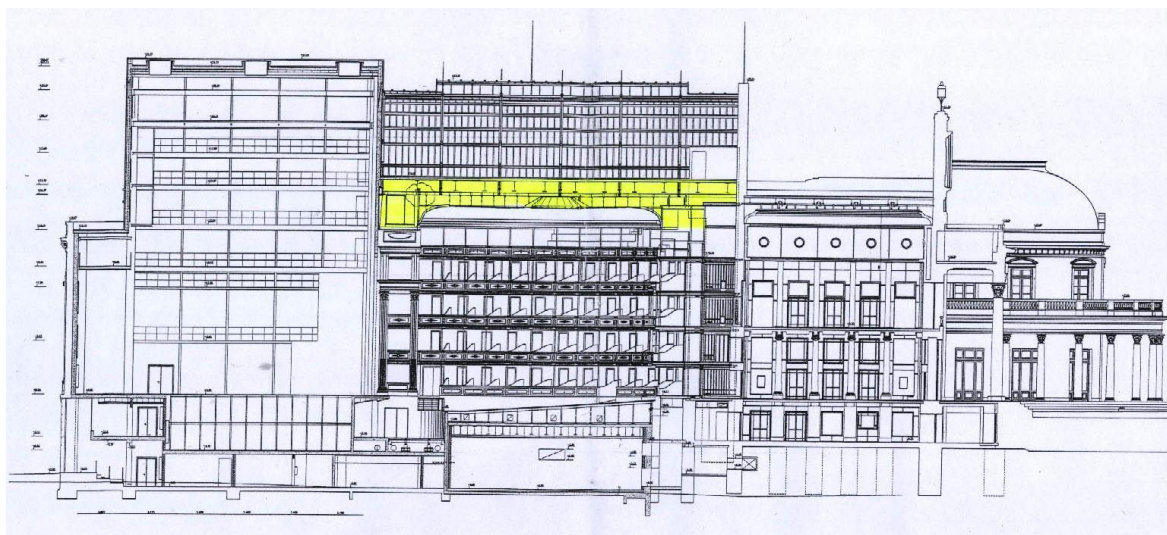
Figura 11: Corte nuevo con el Escenario Ampliado

En la figura N° 11, se puede ver en el Corte actual de la Sala con el escenario ampliado; el nuevo volumen acoplado a la misma, indicado en color amarillo.

Se aumentó el volumen de la Sala, incorporando el volumen que se creó entre el plafón del cielorraso y la losa de hormigón armado, construida como piso de la Sala de Pinturas.

Este volumen quedó acoplado a la Sala a través de perforaciones que se encuentran sobre la araña y alrededor de esta, y por toda la parte superior de la pared trasera del nivel de Paraíso, que está abierta y separada de la misma por una malla de alambre tejido del tipo artístico.

Esto permitió agregar un volumen de 914 m³, a los 4.800 m³ que tenía la Sala original; aproximadamente un 20 % más de volumen.

El aumento de volumen, la disminución del aforo y otras medidas como quitar la alfombra de la Platea, etc., llevaron a que el Tiempo de Reverberación medido fuera de $TR = 1,3$ s; similar al de la Ópera de París de Garnier y al de La Scala de Milán antes de su última restauración.

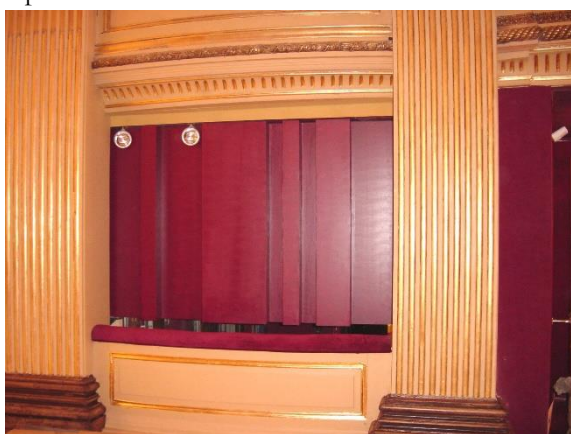
Figura 12: Difusor en Palco

3) Poca difusión del sonido lateral de los lados del proscenio

Debido a que los frentes de los palcos son de superficies de madera muy planas.

En la siguiente figura N°12 se pueden ver las formas de estos difusores y su ubicación en los palcos del arco del proscenio.

Para mejorar la difusión lateral del sonido, se colocaron en los palcos denominados avant-scene, de los costados del arco del proscenio, difusores acústicos pseudo-aleatorios o MLS (Maximun Length sequence). Estos ocupan el frente libre de los palcos del proscenio, y tienen unas bisagras que permiten variar su ángulo de abertura y abrirlos totalmente hacia adentro de los palcos, cuando estos últimos se los quiera utilizar para otra actividad; en los casos de funciones con amplificación electroacústica.

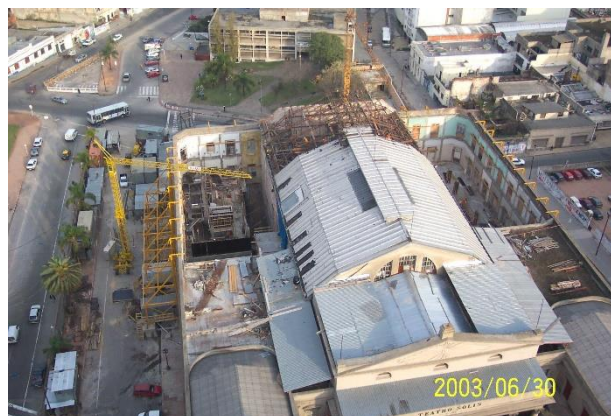
Figura 13: Apuntalamiento de Paredes

Para ampliar lateralmente el escenario, hubo que apuntalar todo el perímetro del edificio que rodeaba al teatro, como se puede ver en la figura anterior N° 13 y se han demolido todas las construcciones de los costados y de la parte trasera del escenario

Es interesante destacar, que no hubo ninguna rajadura de las paredes de mampostería apuntaladas.

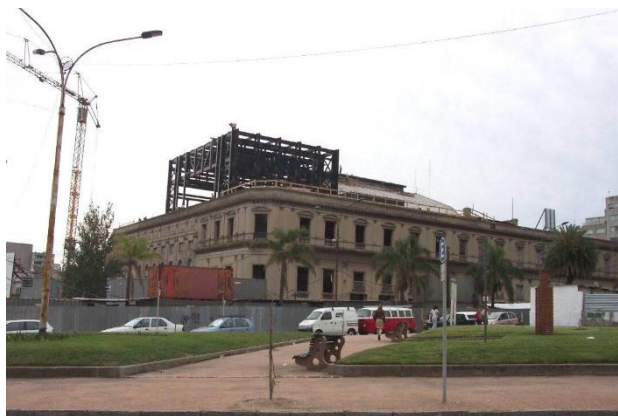
Figura 14: Estructura del nuevo Escenario

En la figura N° 14 se puede ver la estructura metálica de la Caja escénica, que luego sería recubierta en sus costados por un tabique de hormigón armado de 30 cm. de espesor y en su cubierta por una losa de hormigón armado de 16 cm. de espesor.

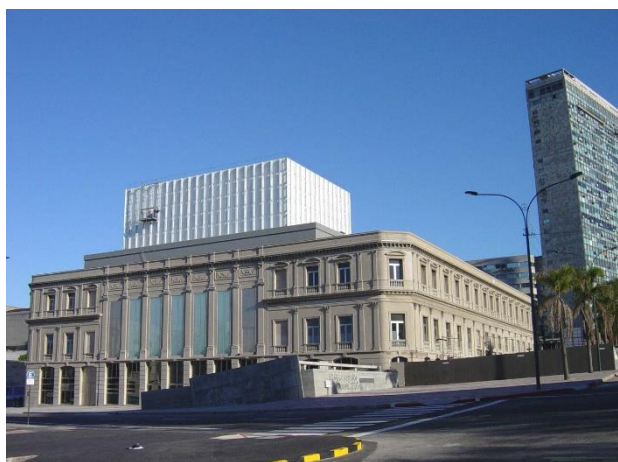
Figura 15: Vista Sur del Teatro

Quedando una vez terminado el nuevo escenario, como se lo puede ver en la figura N° 15 del frente sur del teatro.

El recubrimiento exterior de la caja escénica, es un curtain wall de vidrio tonalizado con luz fluorescente del lado interior.

También en esta foto se puede ver la construcción en forma trapezoidal, realizada en forma independiente del teatro, que tiene en su interior, la Sala del Grupo Generador, y la Sala de bombas del sistema contra incendio.

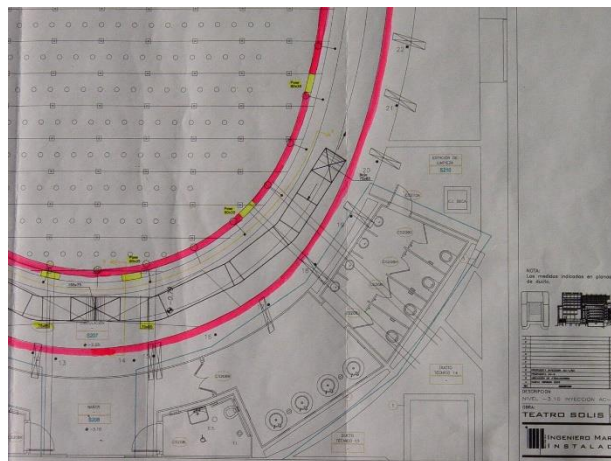
Figura 16: Pleno del Aire Acondicionado

El sistema del aire acondicionado, fue planteado en el proyecto francés con una sala de máquinas, muy cómoda para la distribución de los conductos de aire, pero muy mal planteada desde el punto de vista acústico; debido a que teniendo toda una manzana para ubicarla, la ubicaron por debajo de la platea de la Sala del Teatro.

El hecho que en la Sala del Teatro, el nivel de ruido debía ser muy bajo, y la cercanía de esta sala de máquinas, obligó a efectuar un complicado sistema de aislación acústica hacia la sala del Teatro, para evitar que el ruido de los ventiladores llegara a la misma.

En la figura N° 16 se puede ver el plano del doble pleno del aire acondicionado.

Se aumentaron la sección de los conductos para que pudieran llevar el caudal necesario de aire, a la menor velocidad posible; que fueron menores a los 2 m/s.

Así se llegó a un sistema de aire acondicionado, donde los conductos terminan en un pleno en forma de herradura, que se encuentra por debajo de los palcos; y que es totalmente absorbente acústicamente.

El piso, paredes y cubierta de este pleno está recubierto de 5 cm. de lana mineral.

A su vez este pleno está comunicado por aberturas de las paredes interiores, a otro pleno que se encuentra por debajo de la platea de la Sala, formado en su parte inferior por la losa de arriba de la Sala de máquinas, recubierta con una capa de 10 cm. de espesor de lana mineral por arriba de esta y siendo la parte superior de este pleno, el piso de madera de la platea.
