# En territorio: vínculos con el medio desde el Área de Patología

GIANELLA MUSSIO, LETICIA OLIVERA MORIXE,  
NOELIA RAMOS BORELLO

## Resumen

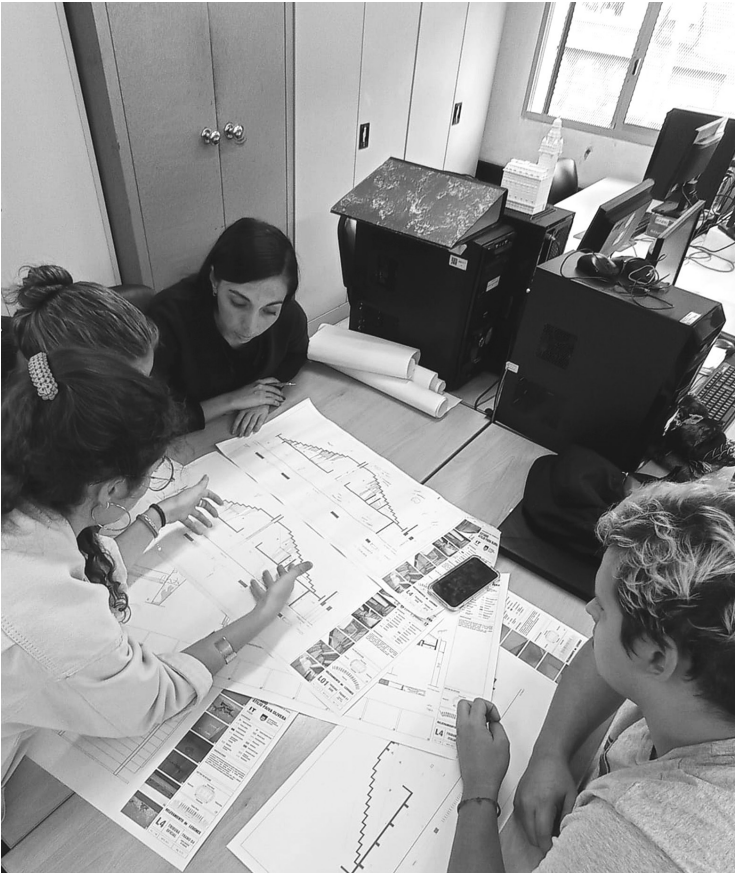
FIGURA 2: PROCESAMIENTO Y ANÁLISIS DE LOS DATOS OBTENIDOS MEDIANTE EL RELEVAMIENTO *IN SITU* EN EL MARCO DE UN ASESORAMIENTO TÉCNICO

La etapa de procesamiento y análisis de la información comienza durante la propia toma de datos y continúa incluso al finalizarla. Esta fase implica examinar criteriosamente toda la información obtenida, interrelacionando los distintos datos para extraer conclusiones fundamentadas. Requiere graficar lo

relevado mediante mapeos de lesiones y cuadros sintéticos que permitan organizar y sistematizar los datos recopilados. Esta etapa resulta fundamental para corroborar o descartar las hipótesis formuladas, con el fin de alcanzar un diagnóstico preciso y formular las conclusiones que orientarán la posterior actuación técnica.

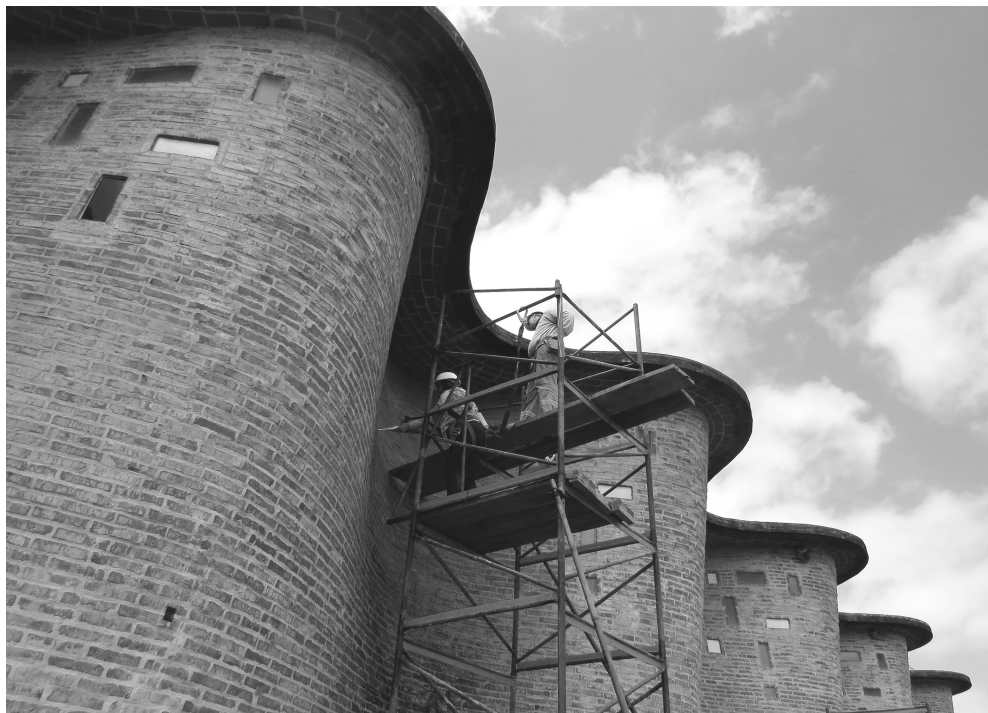
**FIGURA 3:** ENSAYO DE RESISTENCIA SUPERFICIAL EN LA FACHADA DE LA IGLESIA DE CRISTO OBRERO Y NUESTRA SEÑORA DE LOURDES (2016)

Los docentes del IT trabajaron en el registro de los aspectos dimensionales y constructivos, en la identificación de patologías y en la campaña experimental (*in situ* y en laboratorio) destinada a la caracterización y evaluación de desempeño de materiales y componentes. A partir de los resultados alcanzados se plantearon proyectos de intervención a corto, mediano y largo plazo en función de un plan de gestión de riesgo.

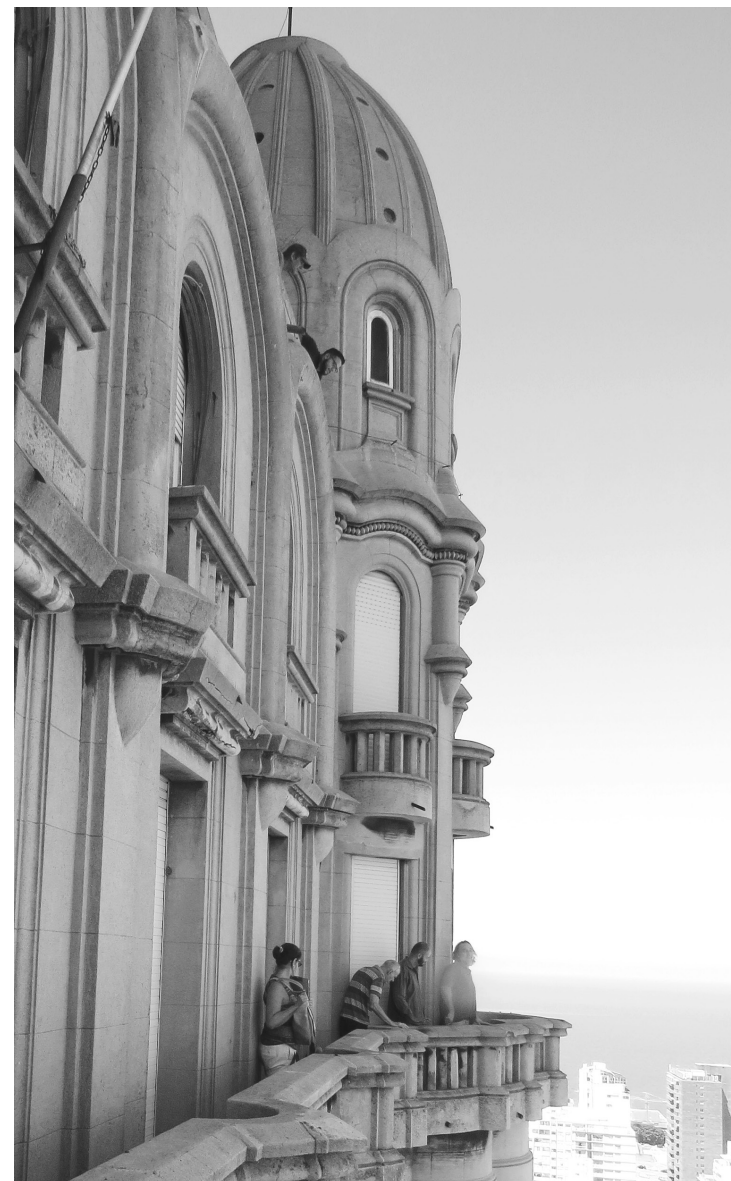
**FIGURA 4:** RELEVAMIENTO EN CERCANÍA DE UNA DE LAS TORRETAS DEL PALACIO SALVO (2019)

La metodología adoptada se basó en la aplicación de criterios técnicos destinados a obtener los datos necesarios para la formulación del diagnóstico sobre el estado general de las fachadas. Al tratarse de un bien patrimonial protegido, se consideraron los lineamientos internacionales de intervención, prevaleciendo técnicas mínimamente destructivas. Se llevaron a cabo ensayos y técnicas

complementarias en los laboratorios de las facultades de Ciencias, Ingeniería y Química de la Udelar, con el propósito de caracterizar materiales y componentes. En particular se llevó a cabo la caracterización físico-química y mineralógica del revestimiento de terminación predominante del revoque símil piedra, insumo fundamental para el diseño del revoque de reposición.
