# Intervención en el patrimonio arquitectónico: el caso de la Plaza de Toros Real de San Carlos

WALTER DEBENEDETTI  
FERNANDO PEREIRA FIGUERÓN

COLONIA DEL SACRAMENTO; INTERVENCIÓN; REHABILITACIÓN;  
REFUNCIONALIZACIÓN; SISTEMA BIM

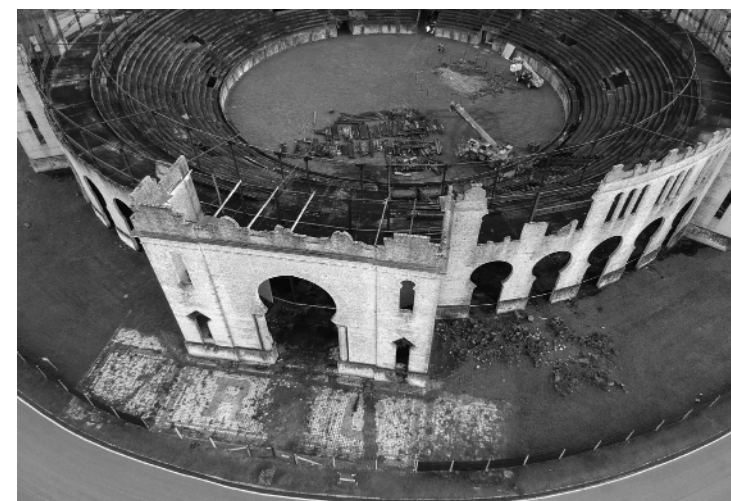
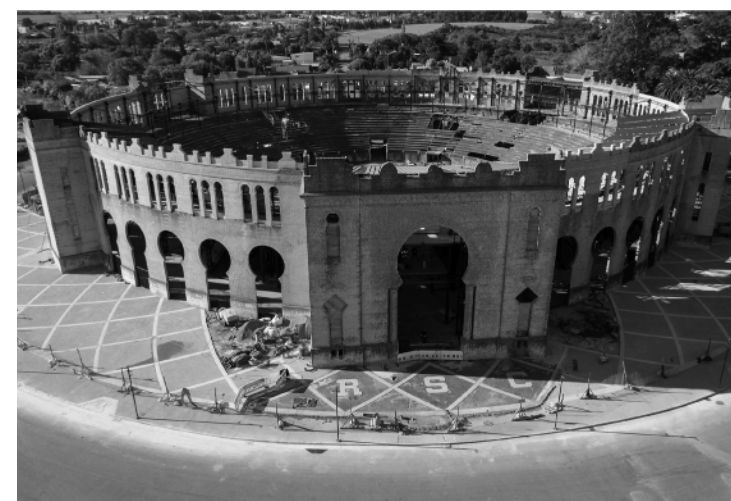
FIGURA 3. REGISTRO DEL HALLAZGO DE LAS LETRAS EN EL PAVIMENTO EXISTENTE (POSTERIOR A SU LIMPIEZA, SE OBSERVA SU ESTADO DE DETERIORO). INCORPORACIÓN DEL HALLAZGO EN EL DISEÑO Y CONSTRUCCIÓN DEL NUEVO PAVIMENTO. FOTOGRAFÍA: GUELL ESTUDIO.

El diseño para el pavimento y espacio exterior inmediato buscaba generar una plaza pública en adyacente al edificio mediante la generación de un “mandala” en el pavimento que se adentraba al deambulatorio inferior, integrando ambos espacios, interior y exterior, abiertos a partir de la forma circular de la Plaza de Toros y la proyección radial de los pórticos metálicos (Figura 3).

Como consecuencia del hallazgo de las letras, el equipo de arquitectos encargado del diseño elaboró una propuesta en la que se insertaron las letras RSC (Real de San Carlos), como elementos simbólicos relevantes que identifican al proyecto como parte de la historia, resignificadas e integradas al nuevo diseño con nuevos usos, en una Plaza Pública, al ingreso de un centro cultural y deportivo que será orgullo de los colonienses y de todos los uruguayos.

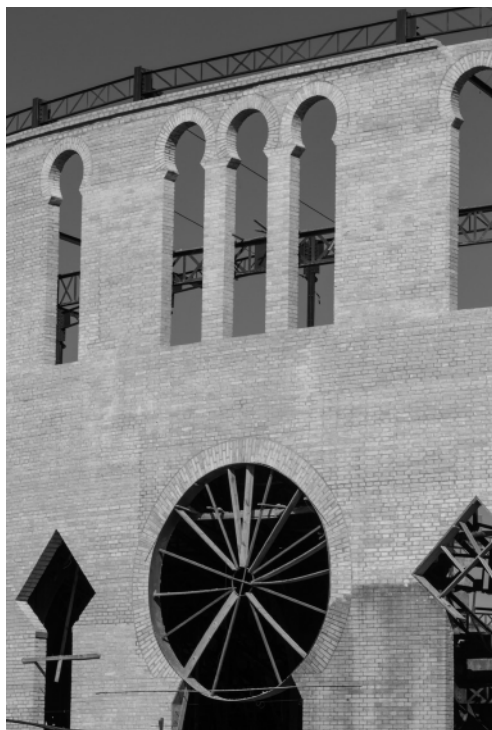
FIGURA 4. LA UTILIZACIÓN DE ENCOFRADOS DE CHAPA Y MADERA PERMITIÓ MOLDEAR LOS ARCOS DE LA FACHADA. FOTOGRAFÍA: GUELL ESTUDIO.

originales y los recientemente colocados. La resistencia a la compresión de los originales era de  $11,9 \text{ N/mm}^2$ ,<sup>3</sup> por lo que los nuevos mampuestos también deberían cumplir con ese requisito de resistencia mínimo. Luego de analizar varias muestras de fábricas de Argentina, Brasil y Uruguay, se encontró el ladrillo adecuado, producido por una ladrillera de la ciudad de Minas, Uruguay. La utilización de encofrados de chapa y madera permitió moldear los arcos de la fachada (Figura 4).
