## La materia del arte

Aportes para la valoración y conservación de las artes aplicadas a la arquitectura como elemento patrimonial

### GRUPO DE ESTUDIOS EN ARTES APLICADAS CON VALOR PATRIMONIAL

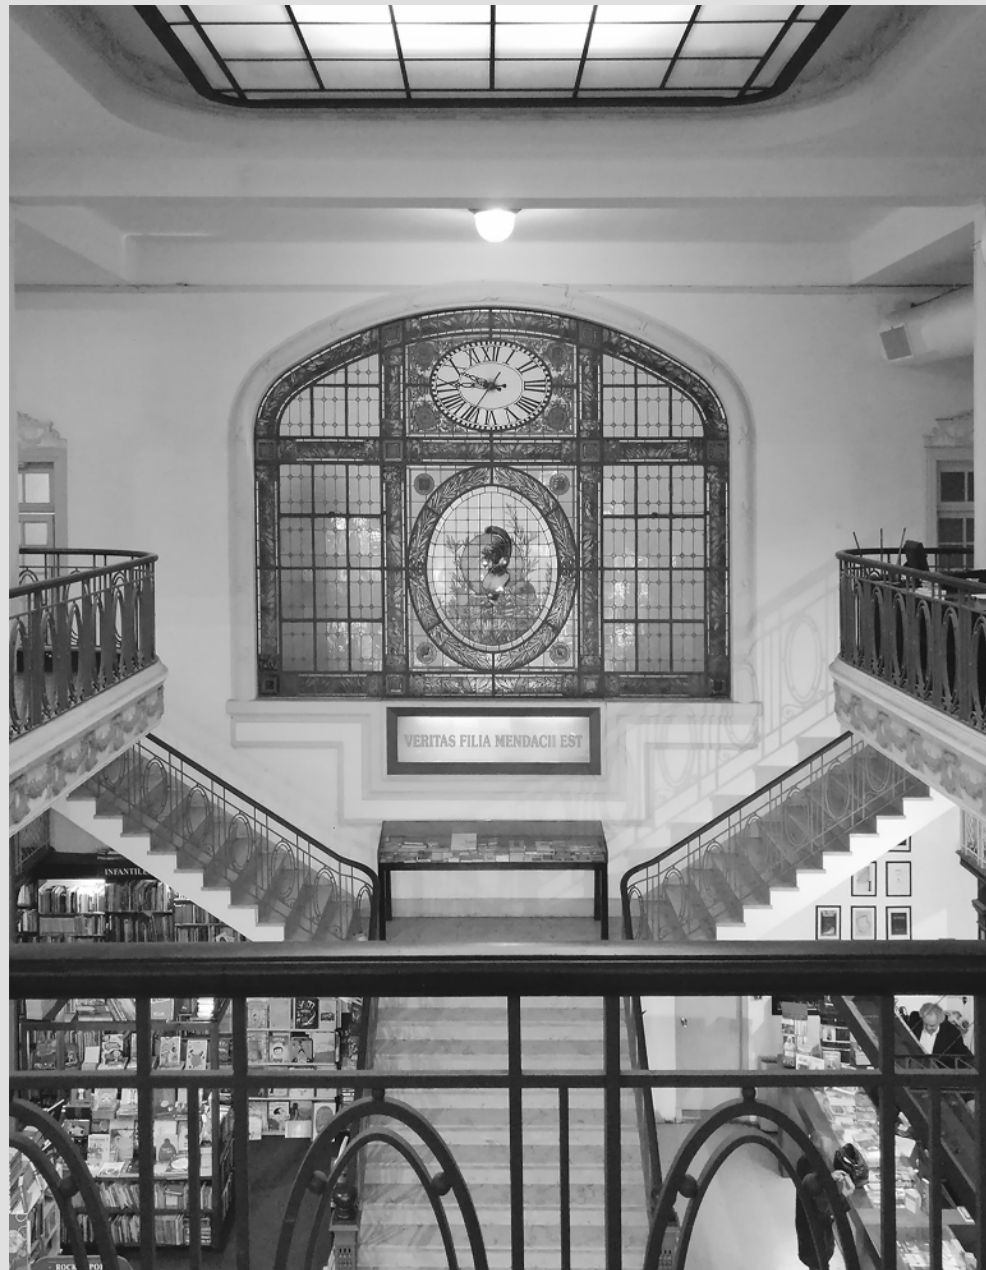
**FIGURA 2.** LA RELACIÓN FORMAL, ESTILÍSTICA E ICONOLÓGICA ENTRE LOS ELEMENTOS ORNAMENTALES Y EL DESTINO DEL EDIFICIO PARA LA ÓPTICA PABLO FERRANDO SE MANIFIESTA EN EL EXTERIOR Y EL INTERIOR. EN LA FACHADA SE INCORPORA UN RELOJ Y UN BARÓMETRO DE BRONCE Y SE DISEÑAN CAPITULES CON PRODUCTOS QUE SE VENDÍAN EN LA TIENDA. EL ESPACIO INTERIOR ES DOMINADO POR UN VITRAL DE ARTURO MARCHETTI QUE RECURRE NUEVAMENTE A LA PRECISIÓN DEL RELOJ Y TRAE LA IMAGEN DE ATENEA PARA RECALCAR EL CARÁCTER CIENTÍFICO DEL LUGAR. EDIFICIO PABLO FERRANDO, ARQ. LEOPOLDO TOSI, 1917. (T. RIMBAUD).

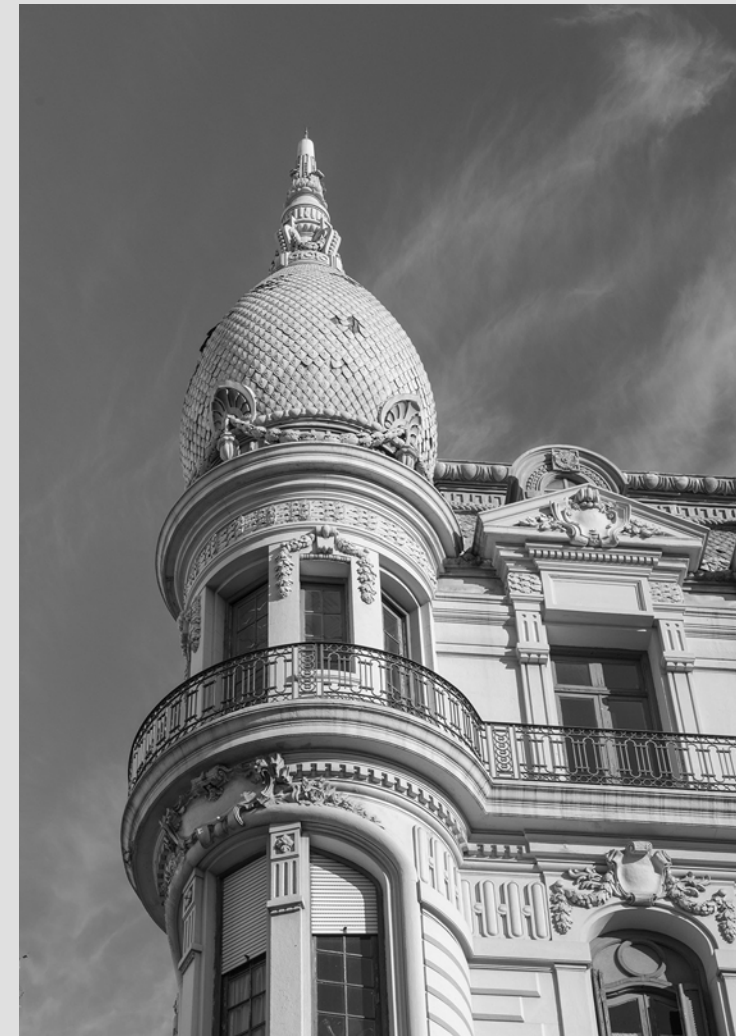
**FIGURA 3** EN LAS FACHADAS DE ESTE EDIFICIO SE COMBINA ARMÓNICAMENTE UNA VARIEDAD DE OFICIOS ARTESANALES EN LAS QUE SE OBSERVAN TRABAJOS DE EXCELENTE FACTURA EN ORNAMENTACIÓN CEMENTICIA, HERRERÍA ARTÍSTICA, CARPINTERÍA Y ZINGUERÍA, DE FUERTE INFLUENCIA FRANCESA. PALACIO MAREXIANO, EUSEBIO PEROTTI, 1908. (SMA).

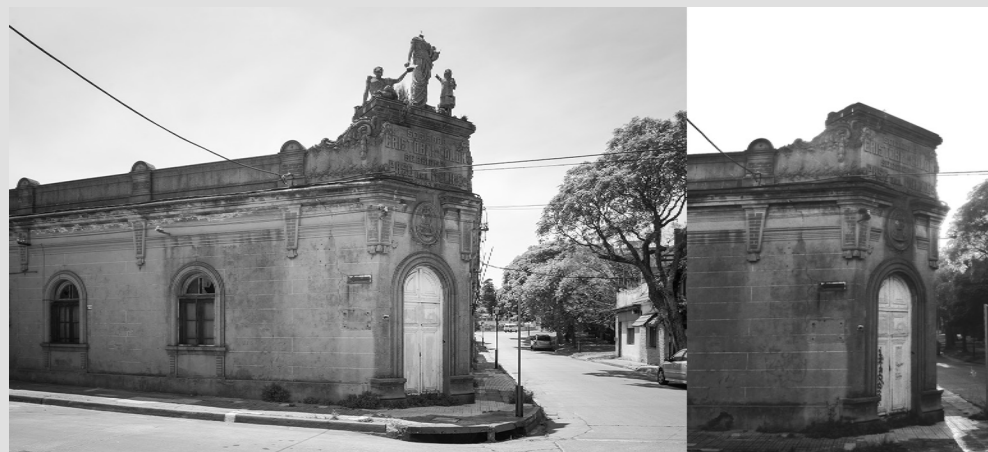
**FIGURA 4.** EL DETERIORO NATURAL Y LA FALTA DE MANTENIMIENTO CONDUCE INEVITABLEMENTE A PÉRDIDAS, PARCIALES Y TOTALES, DE ELEMENTOS ORNAMENTALES. EL CASO DE LA SEDE DE LA SUCURSAL PASO DEL MOLINO DE LA SOCIEDAD FILANTRÓPICA CRISTÓBAL COLÓN (1898) DA CUENTA DE ESTA SITUACIÓN QUE SE REPITE CON FRECUENCIA. EL EDIFICIO SE ENCUENTRA DESPOJADO DEL REMATE ESCULTÓRICO COMPUESTO POR LA FIGURA DE LA MUJER CON UN BEBÉ EN BRAZOS Y A SUS LADOS POR UNA NIÑA Y UN ANCIANO, AMBOS PIDIÉNDOLE AYUDA. EL CONJUNTO TENÍA UNA CLARA ALUSIÓN A LA VIRTUD DE LA CARIDAD, EN ASOCIACIÓN AL COMETIDO DE LA OBRA. FOTOGRAFÍAS DE 2018 (SMA) Y 2021 (E. BERETTA).

Otro problema preocupante que se ha constatado es la pérdida parcial o total de piezas ornamentales, como por ejemplo la eliminación de vitrales, especialmente bajo claraboyas y lucernarios al ser reemplazados por otro tipo de cerramiento. En las fachadas se observa reiteradamente la eliminación de ornamentos cementicios, en particular ménsulas, modillones, balaustres o dentículos aludiendo razones de seguridad. Del mismo modo, se registran faltantes de piezas, como flores, hojas, o pequeños elementos en hierro o bronce en barandas de balcones o rejas de ventana a nivel de planta baja, en la mayoría de los casos producto de acciones vandálicas.

La situación constatada advierte sobre pérdidas irreversibles y pone de manifiesto el alto grado de afectación que presentan tanto los vitrales como la ornamentación cementicia y en hierro. También deja en evidencia que el estado actual es el resultado de acciones adoptadas al momento de intervenir en fachadas y edificios cuyas lógicas constructivas, compositivas y carga simbólica no suelen ser suficientemente comprendidas y valoradas.

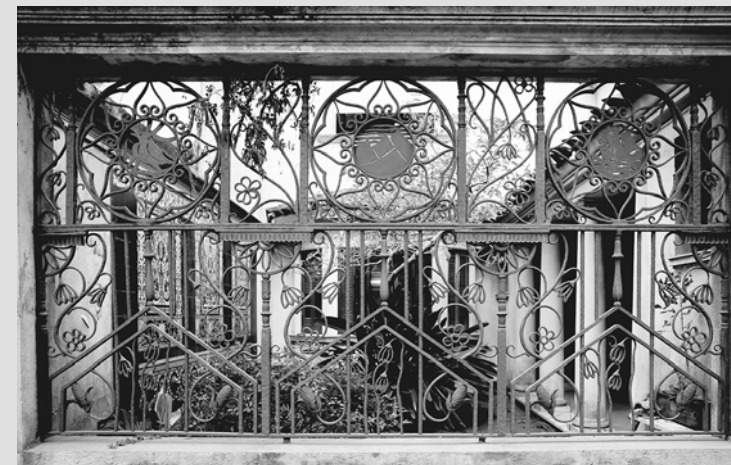
**FIGURA 5.** EL CUIDADOSO DISEÑO Y CALIDAD DE FACTURA DE LOS ELEMENTOS ORNAMENTALES DE LA CASA YRIART FUERON MOTIVOS FUNDAMENTALES PARA SU VALORACIÓN Y SU DECLARATORIA COMO MONUMENTO HISTÓRICO NACIONAL. VIVIENDA YRIART, ARQ. JULIO VILAMAJÓ, 1927. (SMA).
