# Integración de la estructura resistente en el proyecto arquitectónico

HAROUTUN CHAMLIAN

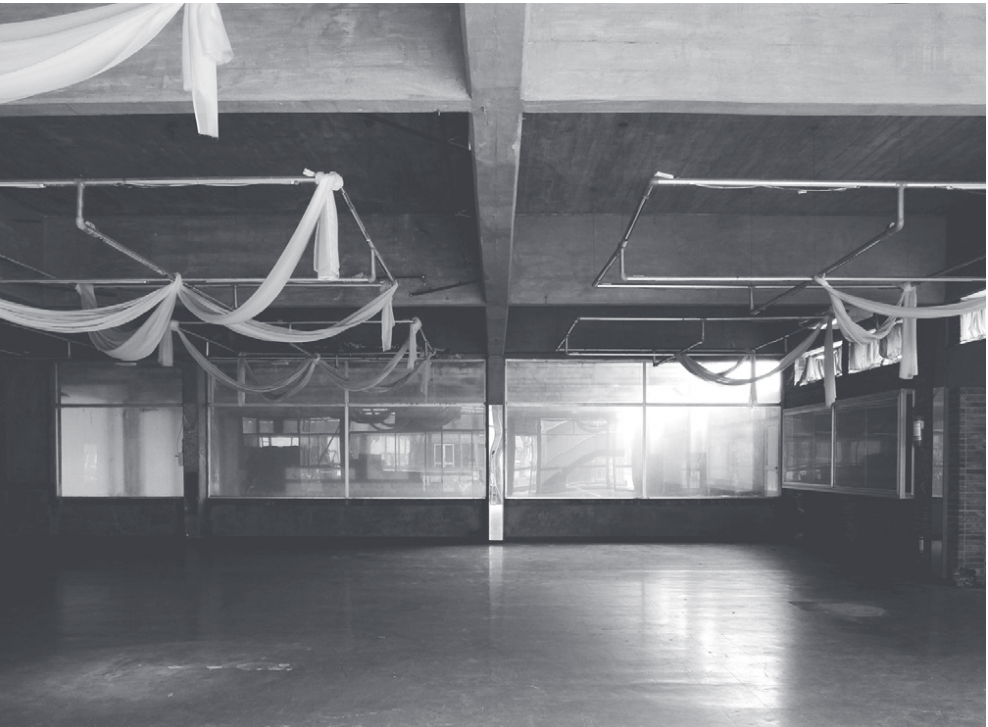
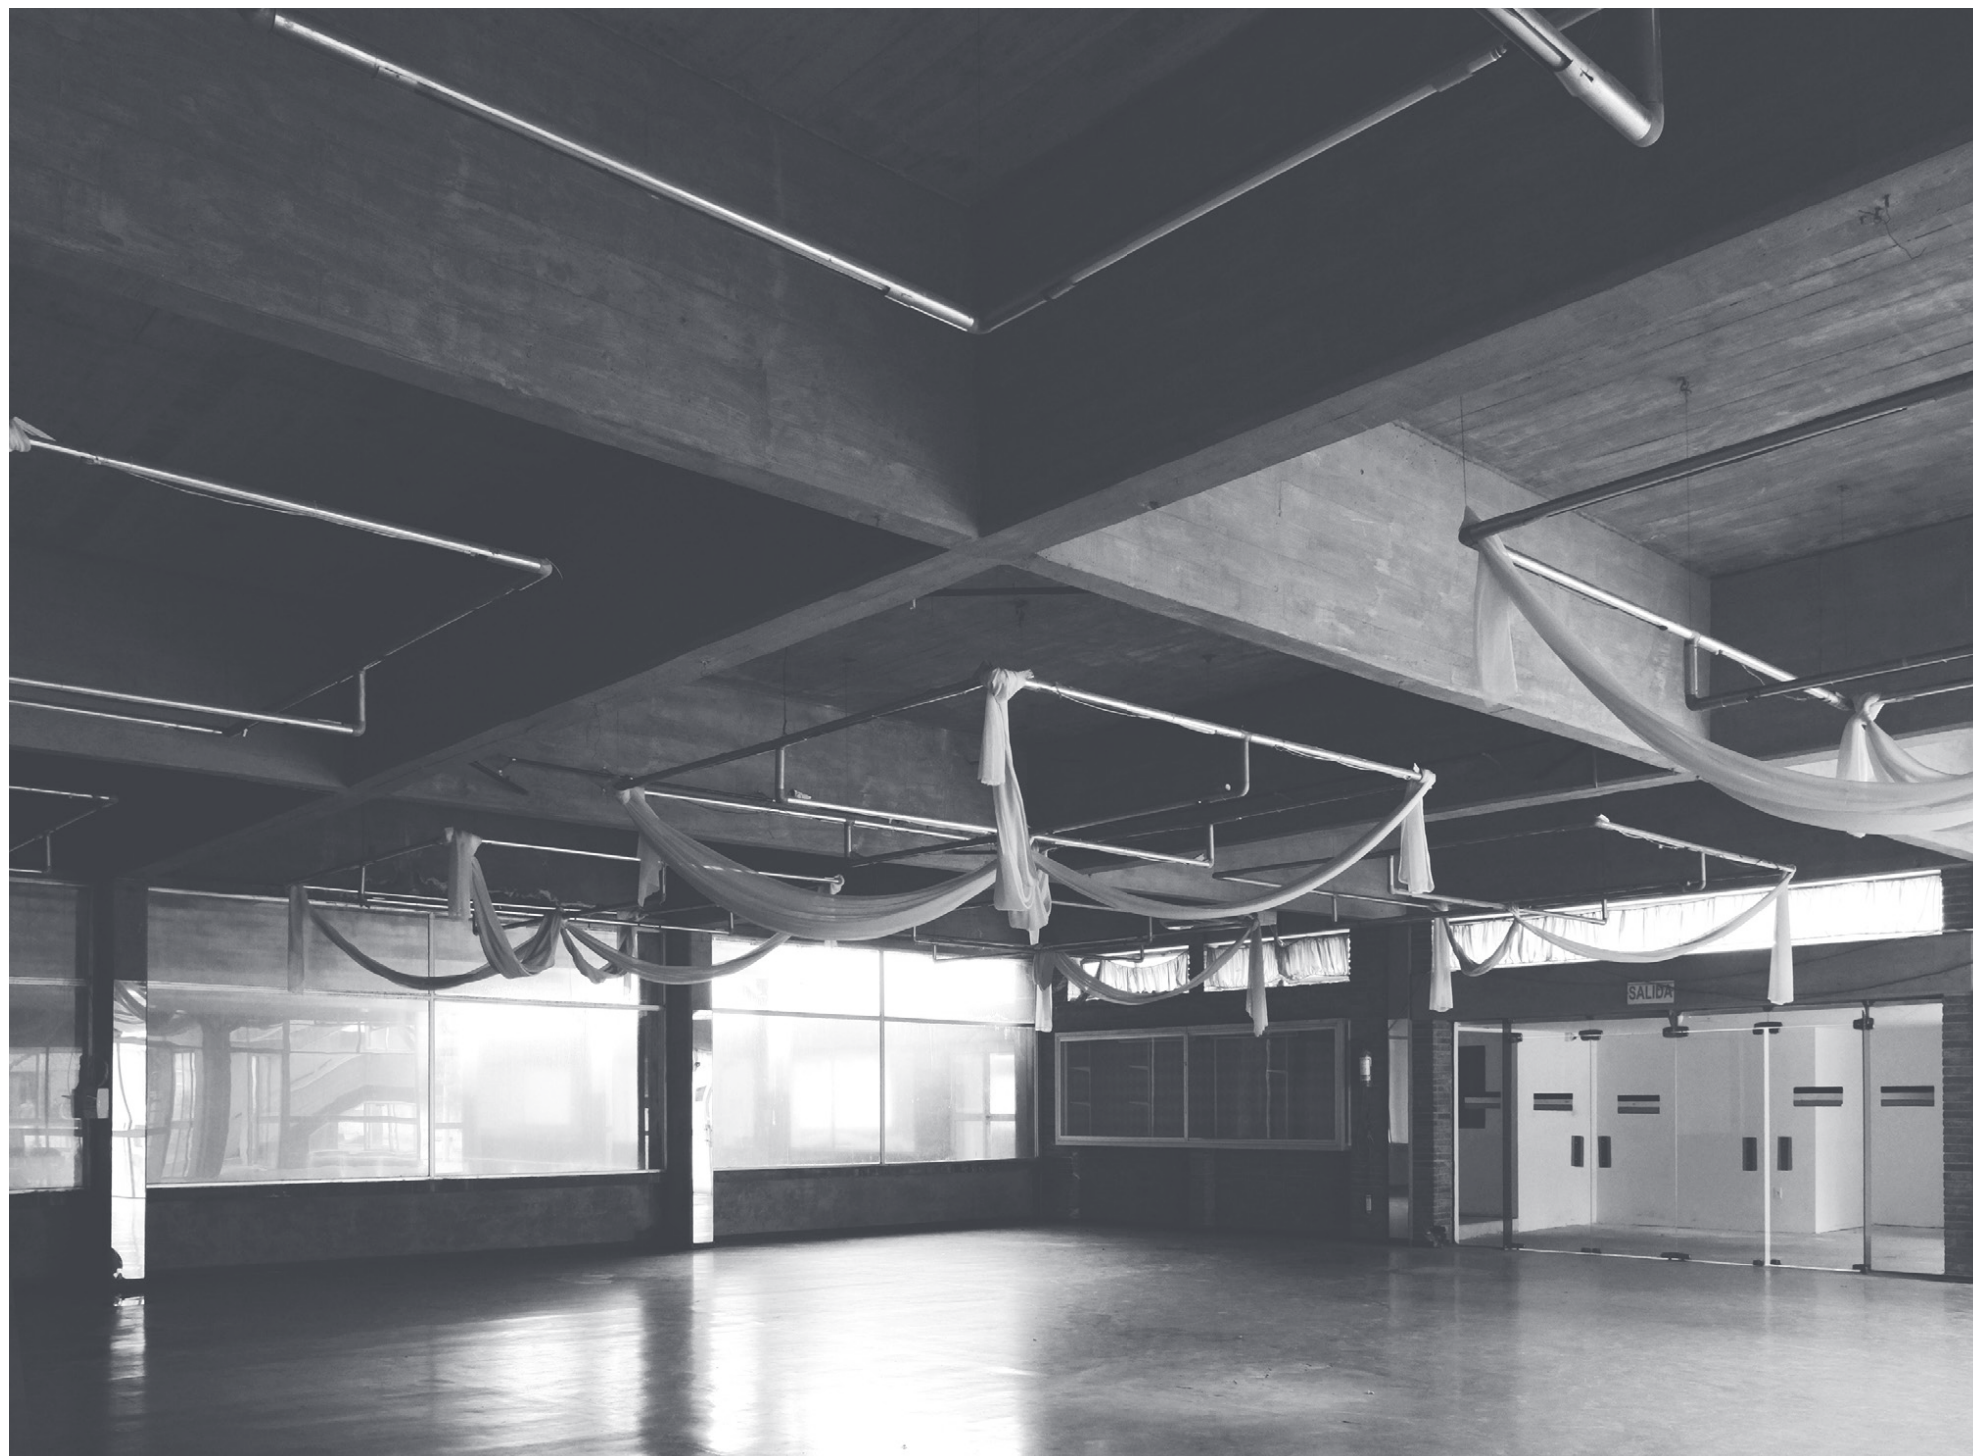
El cálculo estructural, realizado hace treinta y cinco años, fue complejo. El Salón Cristal es un local de 18 m x 18 m, con pilares ubicados solamente en su perímetro. Se plantearon dos líneas de apoyo principales —estructura Vierendeel— según se observa en las figuras. Las líneas 1-2 y 3-4 deben estudiarse con estados de carga de la sobrecarga (ver el esquema).

Las vigas Vierendeel en todos los niveles, tal como se indica en el esquema, no se visualizan si estamos ubicados en el Salón Cristal o en la planta alta.

El estado de carga con sobrecarga variable en la línea 1-2 se realizó con el método de Cross. Para distribución de sobrecarga simétrica el procedimiento numérico es sencillo. Pero con sobrecarga de distribución variable en sus tres tramos resulta complejo, pues se trata de una estructura resuelta por la aplicación de un segundo Cross con «desplazamiento». Se produce, en el transcurso de la operativa, un sistema de cuatro ecuaciones con cuatro incógnitas, complejo de resolver con los recursos matemáticos disponibles en la década de los 80.

Como en el ejemplo del edificio Aguerrebere, también aquí debió cuidarse el procedimiento de desapuntalado y desencofrado. Se actuó comenzando por la parte central y luego simétricamente hasta los apoyos extremos. La variante en este caso es que se retiraron los puntales de dos niveles superiores de forma simultánea.
