TEXTOS DE TECNOLOGÍA

REVISTA DEL INSTITUTO DE TECNOLOGÍAS
FACULTAD DE ARQUITECTURA, DISEÑO Y URBANISMO
UNIVERSIDAD DE LA REPÚBLICA

AÑO 2
NÚMERO 03
DICIEMBRE DE 2021
MONTEVIDEO
URUGUAY

Aportes para la valoración y conservación de las artes aplicadas a la arquitectura como elemento patrimonial

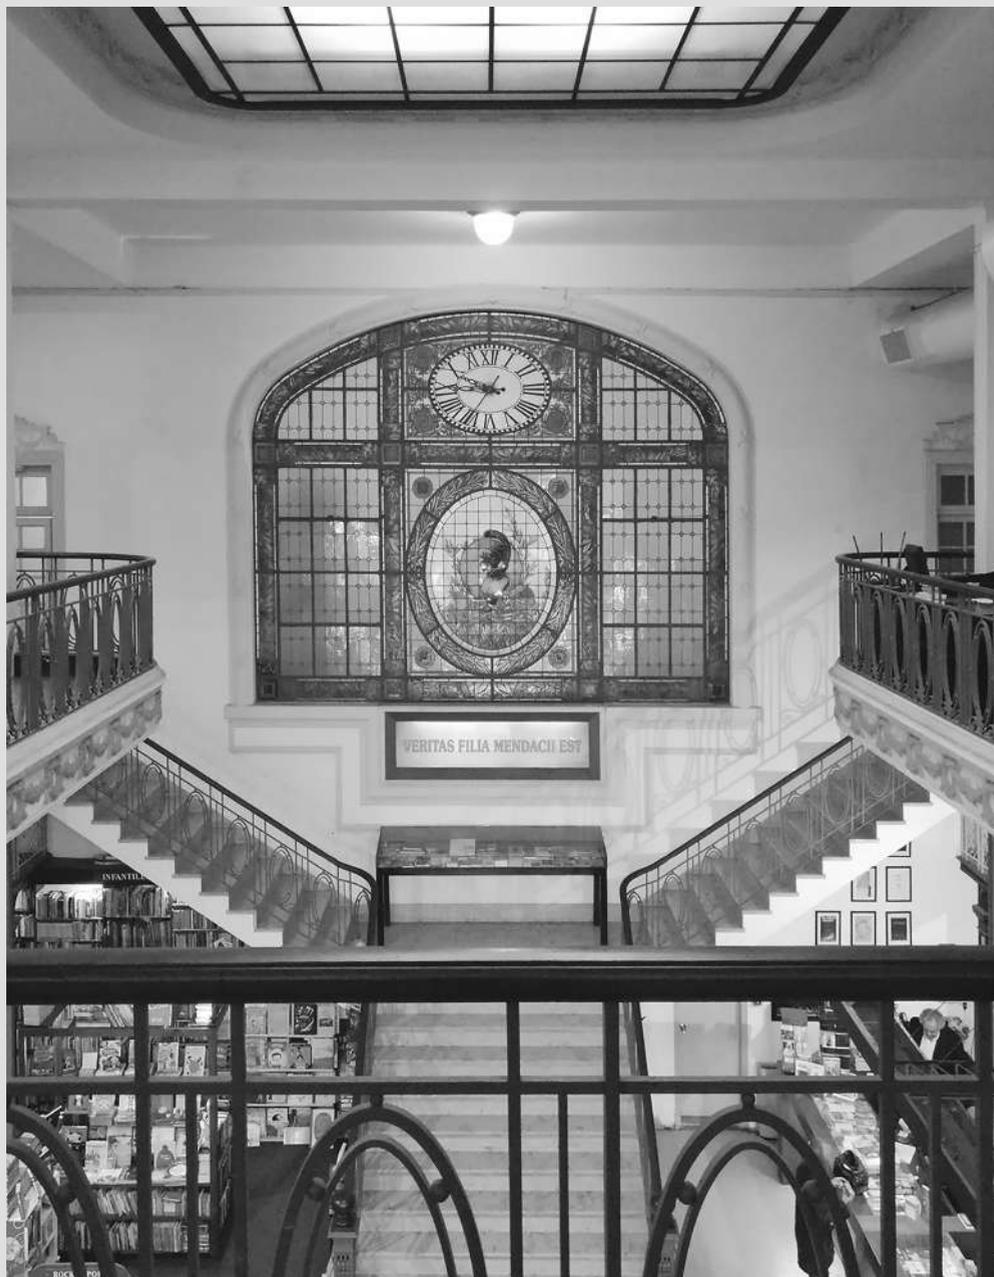
FIGURA 2. LA RELACIÓN FORMAL, ESTILÍSTICA E ICONOLÓGICA ENTRE LOS ELEMENTOS ORNAMENTALES Y EL DESTINO DEL EDIFICIO PARA LA ÓPTICA PABLO FERRANDO SE MANIFIESTA EN EL EXTERIOR Y EL INTERIOR. EN LA FACHADA SE INCORPORA UN RELOJ Y UN BARÓMETRO DE BRONCE Y SE DISEÑAN CAPITULES CON PRODUCTOS QUE SE VENDÍAN EN LA TIENDA. EL ESPACIO INTERIOR ES DOMINADO POR UN VITRAL DE ARTURO MARCHETTI QUE RECURRE NUEVAMENTE A LA PRECISIÓN DEL RELOJ Y TRAE LA IMAGEN DE ATENEA PARA RECALCAR EL CARÁCTER CIENTÍFICO DEL LUGAR. EDIFICIO PABLO FERRANDO, ARQ. LEOPOLDO TOSI, 1917. (T. RIMBAUD).

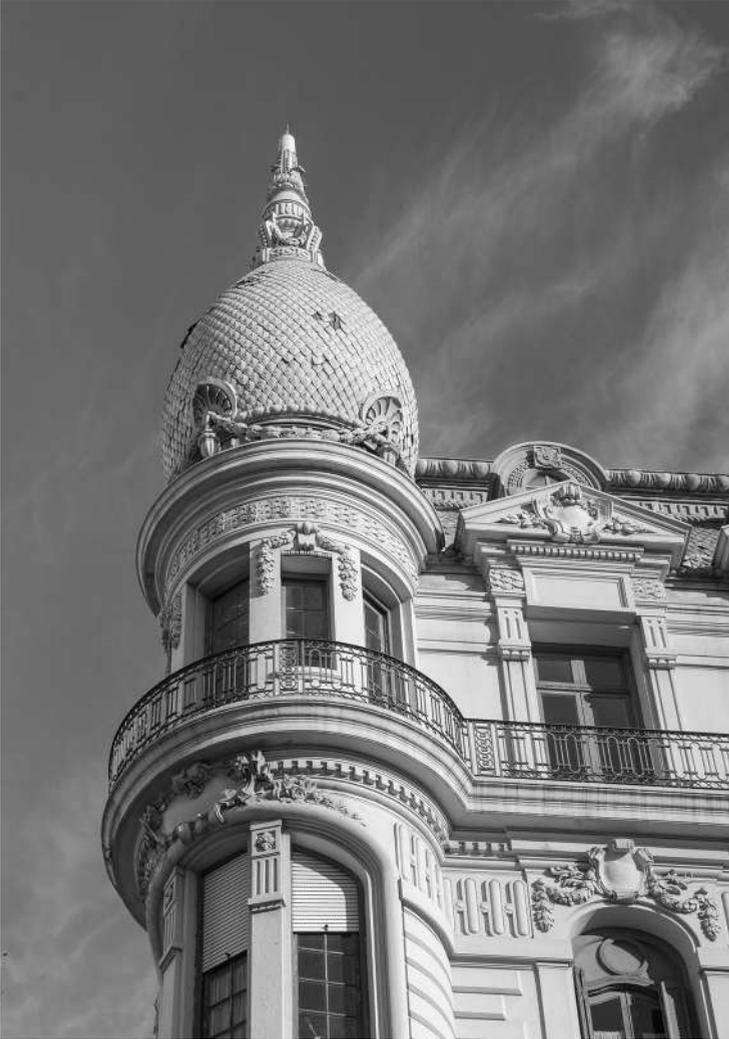
FIGURA 3 EN LAS FACHADAS DE ESTE EDIFICIO SE COMBINA ARMÓNICAMENTE UNA VARIEDAD DE OFICIOS ARTESANALES EN LAS QUE SE OBSERVAN TRABAJOS DE EXCELENTE FACTURA EN ORNAMENTACIÓN CEMENTICIA, HERRERÍA ARTÍSTICA, CARPINTERÍA Y ZINGUERÍA, DE FUERTE INFLUENCIA FRANCESA. PALACIO MAREXIANO, EUSEBIO PEROTTI, 1908. (SMA).

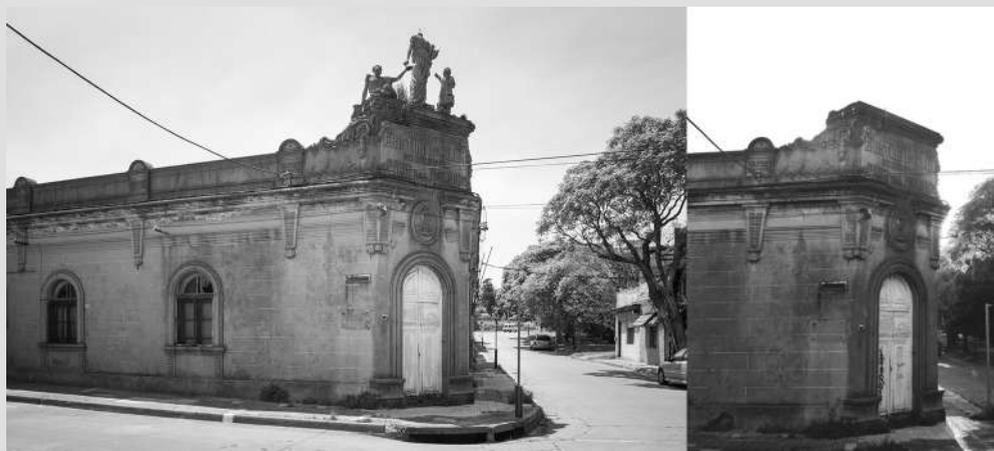
FIGURA 4. EL DETERIORO NATURAL Y LA FALTA DE MANTENIMIENTO CONDUCE INEVITABLEMENTE A PÉRDIDAS, PARCIALES Y TOTALES, DE ELEMENTOS ORNAMENTALES. EL CASO DE LA SEDE DE LA SUCURSAL PASO DEL MOLINO DE LA SOCIEDAD FILANTRÓPICA CRISTÓBAL COLÓN (1898) DA CUENTA DE ESTA SITUACIÓN QUE SE REPITE CON FRECUENCIA. EL EDIFICIO SE ENCUENTRA DESPOJADO DEL REMATE ESCULTÓRICO COMPUESTO POR LA FIGURA DE LA MUJER CON UN BEBÉ EN BRAZOS Y A SUS LADOS POR UNA NIÑA Y UN ANCIANO, AMBOS PIDIÉNDOLE AYUDA. EL CONJUNTO TENÍA UNA CLARA ALUSIÓN A LA VIRTUD DE LA CARIDAD, EN ASOCIACIÓN AL COMETIDO DE LA OBRA. FOTOGRAFÍAS DE 2018 (SMA) Y 2021 (E. BERETTA).

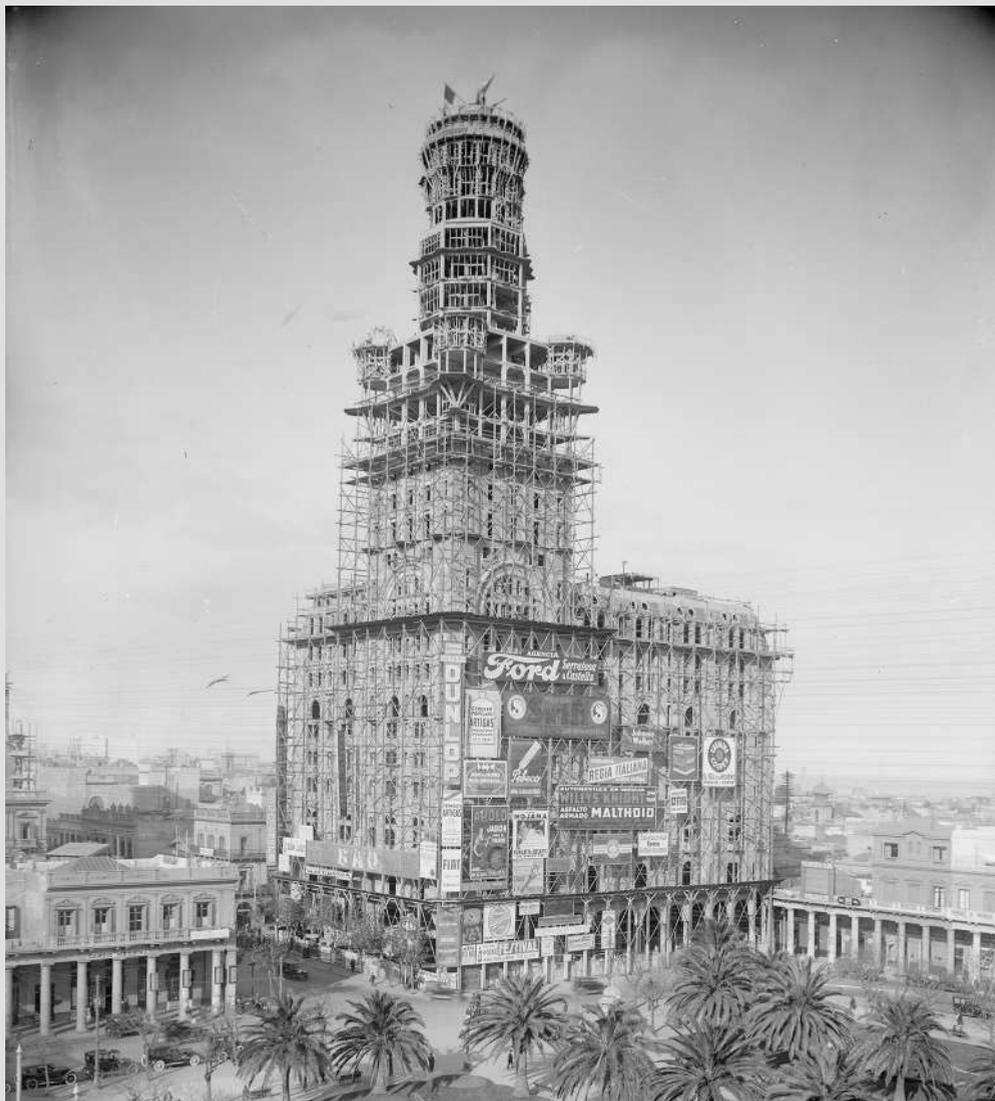
FIGURA 1. REPRODUCCION DE CONSTRUCCION DEL PALACIO SALVO, 1925, CENTRO DE FOTOGRAFIA DE MONTEVIDEO.

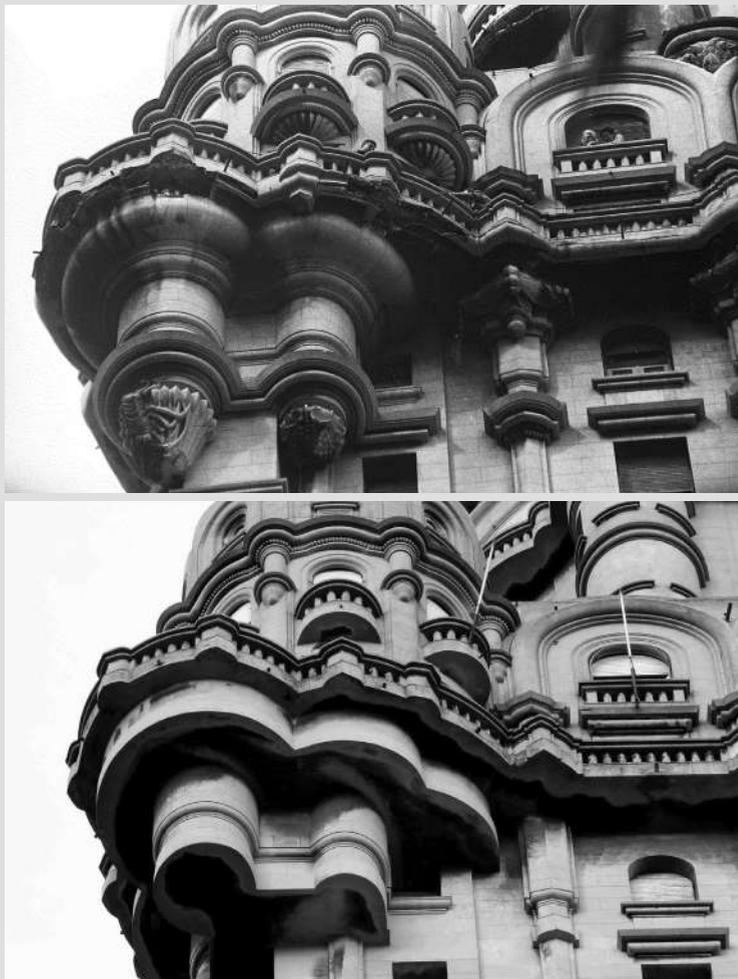
FIGURA 3. ANÁLISIS COMPARATIVO: EL ANTES Y EL DESPUÉS DE UN SECTOR DE LA FACHADA LUEGO DEL RETIRO DE SU ORNAMENTACIÓN. (ARRIBA) S.F., ARCHIVO FOTOGRÁFICO DIARIO EL PAÍS. (ABAJO) 2019, ELABORACIÓN PROPIA.

retirarlos. Aparentemente, ya que no se encontraron registros, estas operaciones de eliminación se llevaron a cabo sin haber mediado ningún tipo de conservación preventiva y sin registro ni catalogación de las preexistencias. La intervención fue directa y el resultado cambió sustancialmente su imagen original. En el año 2018 una nueva intervención en aras de preservar la seguridad pública operó en el mismo sentido que las anteriores, retirando parcial o totalmente sectores semi desprendidos de molduras y otros elementos ornamentales.

Otro aspecto importante a considerar en el análisis de ornamentos refiere a la situación constructiva luego de retirarlos o de su caída. Al parecer en el primer caso, se aplicaban morteros de reparación (con diferentes resultados en cuanto a la adherencia y compatibilidad estética). La observación atenta de las fachadas permitió distinguir la ubicación de los ornamentos originales a partir del reconocimiento de los morteros de sustitución. En el caso de los desprendimientos, es posible que no se haya procedido a la aplicación de nuevos morteros dejando el sustrato en una condición de vulnerabilidad frente a los agentes nocivos. En cuanto a los paños revocados la situación es muy distinta, se observan desprendimientos localizados y como se describe más adelante la

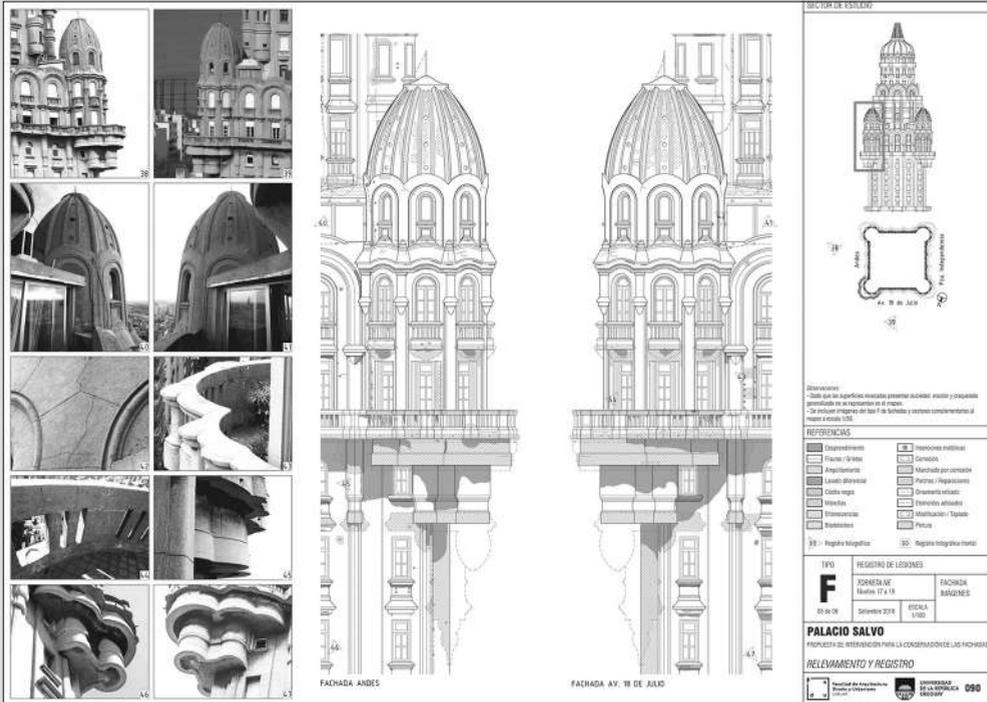
FIGURA 7. LÁMINA REPRESENTATIVA DEL MAPEO DE LESIONES. 2019, ELABORACIÓN PROPIA.

Cada una de las afectaciones⁸ registradas, se representaron en alzados de fachada a escala real mediante el uso de tramas y colores, lo que permitió cuantificar la incidencia de cada una de ellas. Del mismo modo se pudo identificar qué sectores o fachadas estaban más afectados. Advirtiendo que no existe correlación directa entre incidencia cuantitativa y cualitativa, se considera que los gráficos fueron de utilidad a la hora de analizar y valorar lesiones así como al momento de definir acciones futuras. Los resultados así expresados comprenden a las tres fachadas del cuerpo principal y las cuatro de la torre, cortes y plantas de detalles a diferentes escalas.

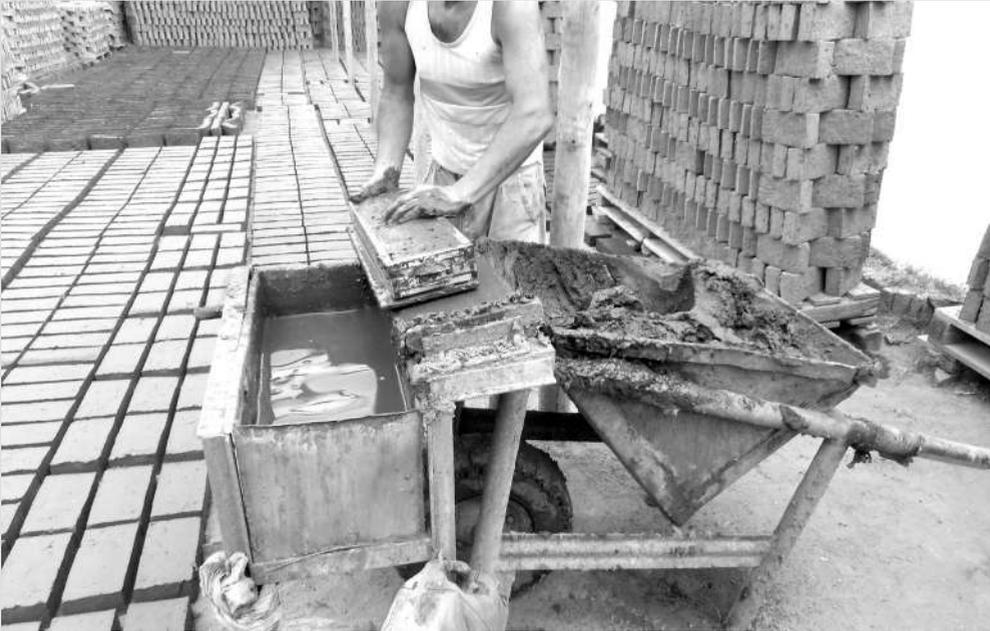
GRÁFICO 3. LADRILLERO ENRASANDO LOS MOLDES PARA VOLCARLOS EN LA "CANCHA". FÁBRICA ARTESANAL DE LADRILLOS CAMELOT, MONTEVIDEO

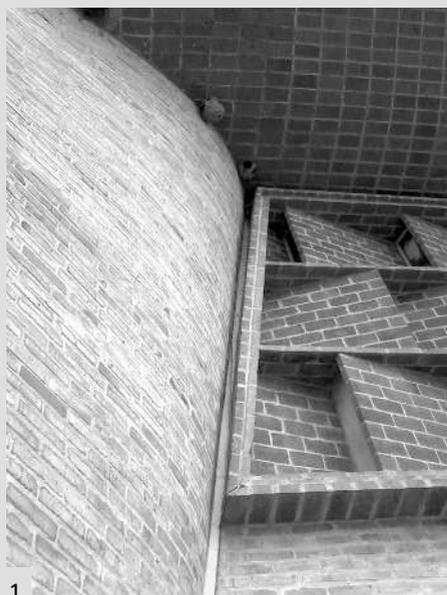
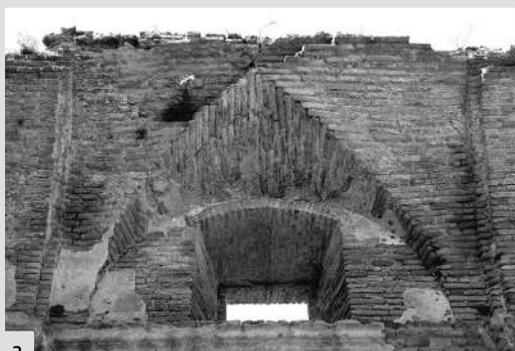
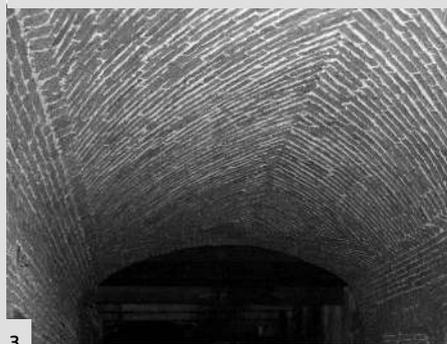
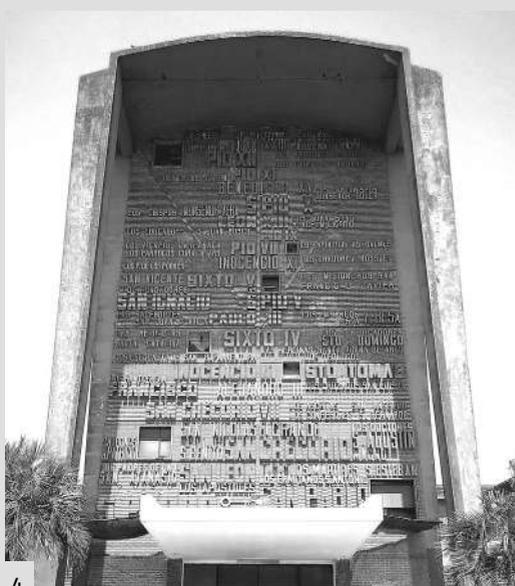
GRÁFICO 4. 1. IGLESIA DE CRISTO OBRERO Y NUESTRA SEÑORA DE LOURDES, ELADIO DIESTE. 2. CAPILLA DE CALERA DE LAS HUÉRFANAS. 3. VIVIENDA TORIBIO, TOMÁS TORIBIO. 4. SEMINARIO ARQUIDIOCESANO DE TOLEDO, M. PAYSSÉ REYES, E. MONESTIER Y W. CHAPPE

A partir de 1950 el ladrillo, aplicado a la vista, adquirió un nuevo protagonismo que deriva de un proceso reflexivo e introspectivo en torno al posicionamiento de una serie de obras de arquitectos locales en franca contraposición con la arquitectura internacional. Las dificultades socioeconómicas del período habían socavado la confianza en soluciones globales para dar paso a miradas regiona-

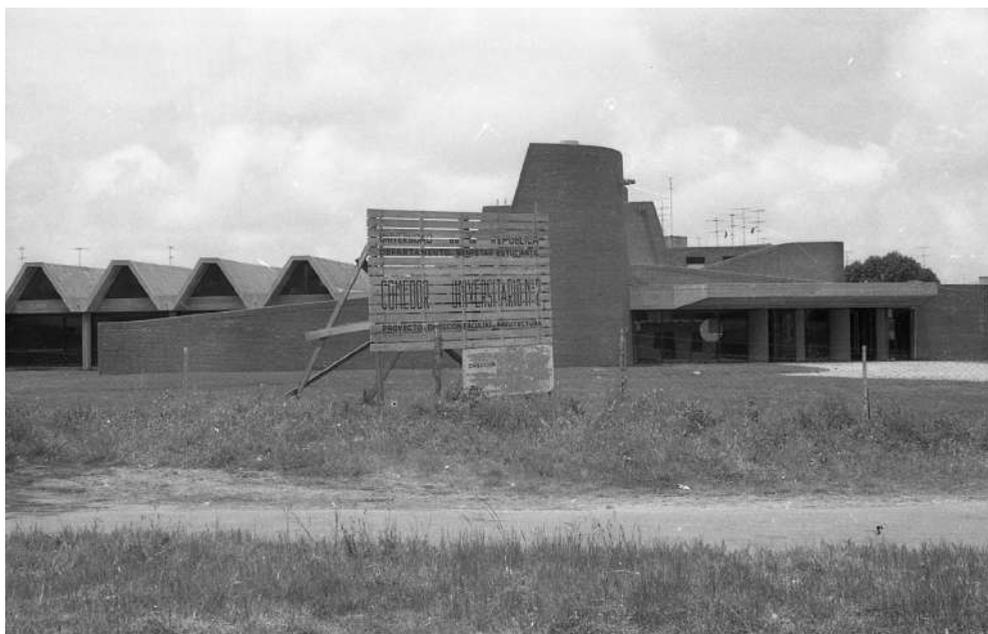
FIGURA 1. EL COMEDOR UNIVERSITARIO N°2 DURANTE SU CONSTRUCCIÓN.
FOTOGRAFÍA: ICUR.011_142N_01-04. ARCHIVO GENERAL DE LA UNIVERSIDAD, 5/F.

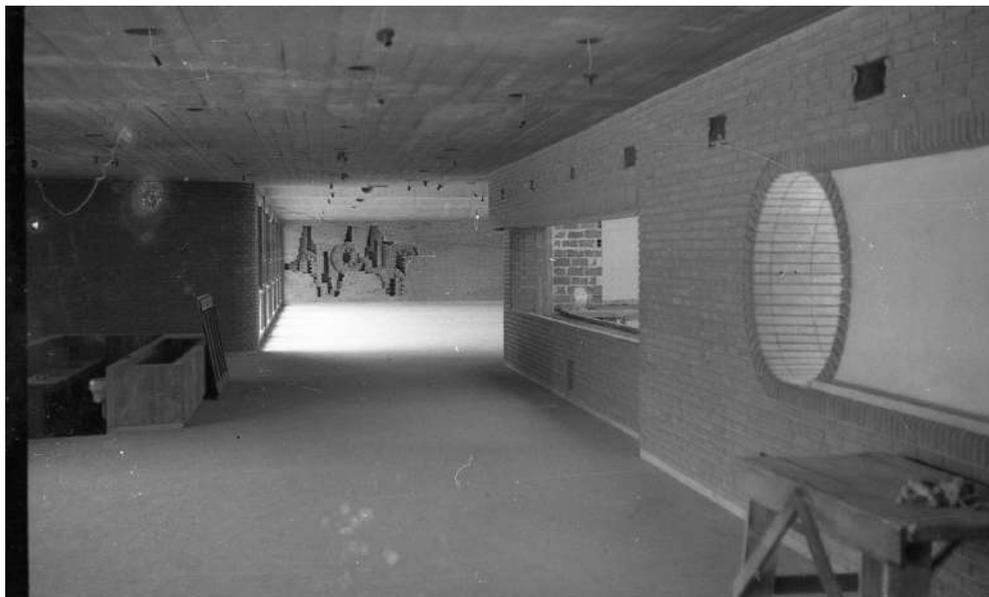
FIGURA 2. EL COMEDOR UNIVERSITARIO N°2 DURANTE SU CONSTRUCCIÓN. FOTOGRAFÍA:
ICUR.011_142N_01-04. ARCHIVO GENERAL DE LA UNIVERSIDAD, 5/F.

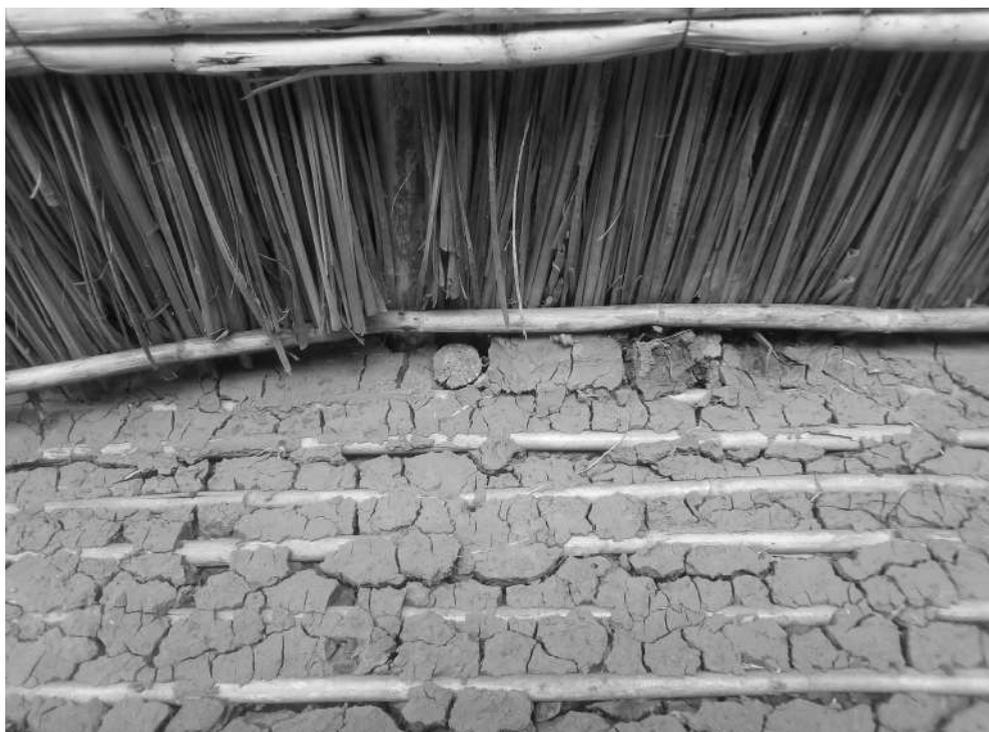
A FOTOGRAFÍA DE RANCHO DE FAJINA CON TECHO DE PAJA EN SAN ANTONIO, TOMADA EN UN VIAJE DE CAMPO EN OCTUBRE DEL 2020. FUENTE: AUTORA DEL ARTÍCULO.

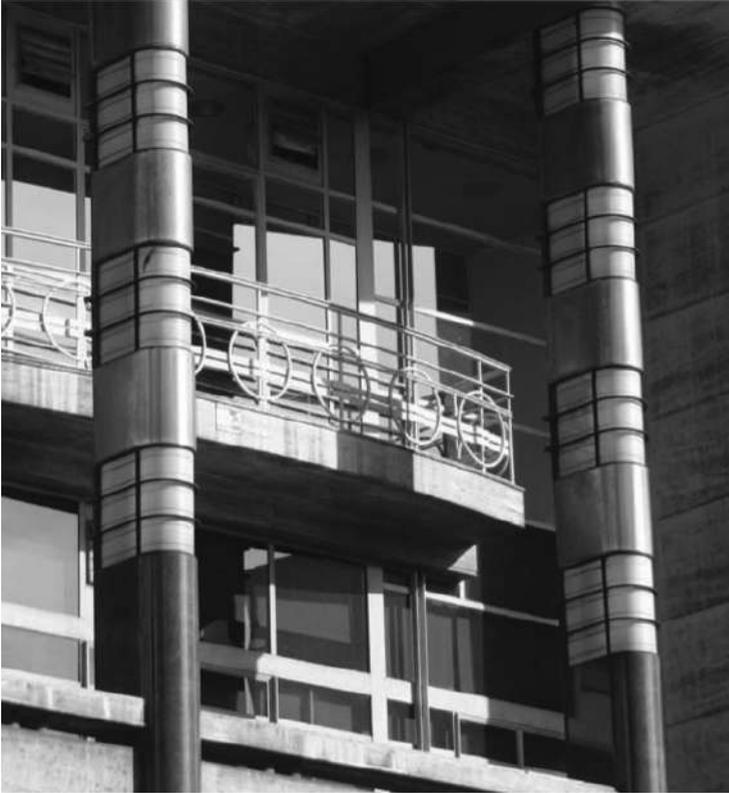
FIGURA 5. FOTOGRAFÍA DE LA FACHADA DEL EDIFICIO DE LA CONFITERÍA AMERICANA (DETALLE).
FUENTE: RODRIGO LÓPEZ (EXTRAÍDA DE MICHELENA, A. (2009). MONTEVIDEO Y EL ART DÉCO: UN LARGO ROMANCE. DOSSIER, (16), PP. 82-91.).

En este sentido, y como ejemplo dentro de los edificios tratados, se pueden apreciar en el diseño de la fachada de la Confitería Americana, ubicada sobre la avenida, los elementos de iluminación incorporados a las dos potentes columnas que iluminan el gran hueco que contiene el balcón y los salones de fiestas. Exponente, sin dudas, del lenguaje *art déco*, este edificio también combina otras modalidades afines al expresionismo y a la arquitectura racional.

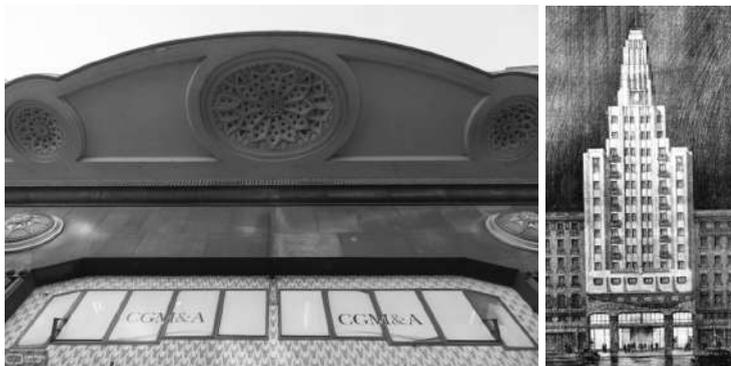
FIGURA 6. FOTOGRAFÍA DE DETALLE DE LUMINARIAS INTEGRADAS EN LOS DECORADOS DEL ALERO-CORNISA DEL PALACIO DÍAZ (IZQ.). FUENTE: SMA-FADU (51222-005-JULIO PEREIRA, 2017).
FIGURA 7. DIBUJO ORIGINAL DE LA FACHADA DEL PALACIO DÍAZ EN LA NOCHE (DER.). FUENTE: SMA-FADU (DIAPOSITIVA N° 37319. [DIBUJO DEL PCIO. DÍAZ]. (1935). *REVISTA ARQUITECTURA*, (184)).

En el caso del Palacio Díaz, incorporados al amplio alero-cornisa que remata el basamento, se aprecian tres rosetones aplicados, muy elaborados, que fueron pensados con una iluminación integrada por medio de lámparas incandescentes embutidas en las perforaciones aún visibles. Estos puntos de luz, hoy fuera de servicio, seguramente le brindarían al basamento un gran efecto con brillo, de acentuación, generando una clara división entre el espacio inferior, de uso comercial, y el cuerpo principal, destinado más bien al uso residencial. Asimismo, jerarquizarían el acceso del edificio.

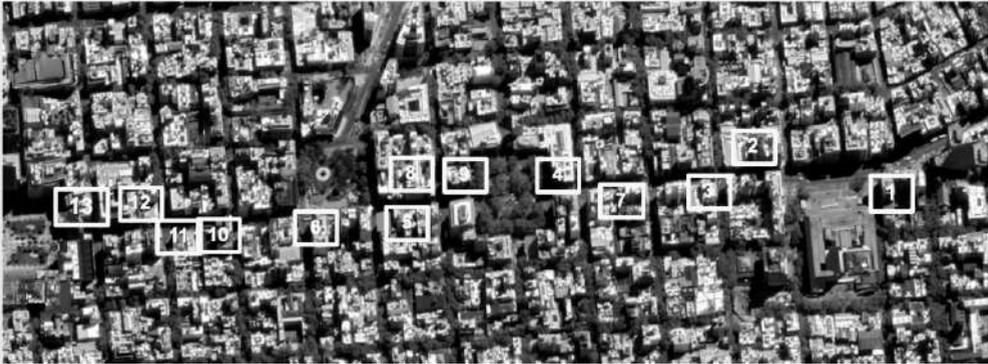
FIGURA 8. UBICACIÓN DE LOS PROYECTOS ABORDADOS SOBRE LA AVENIDA 18 DE JULIO. FUENTE: ELABORACIÓN PROPIA A PARTIR DE UNA FOTOGRAFÍA ÁREA.

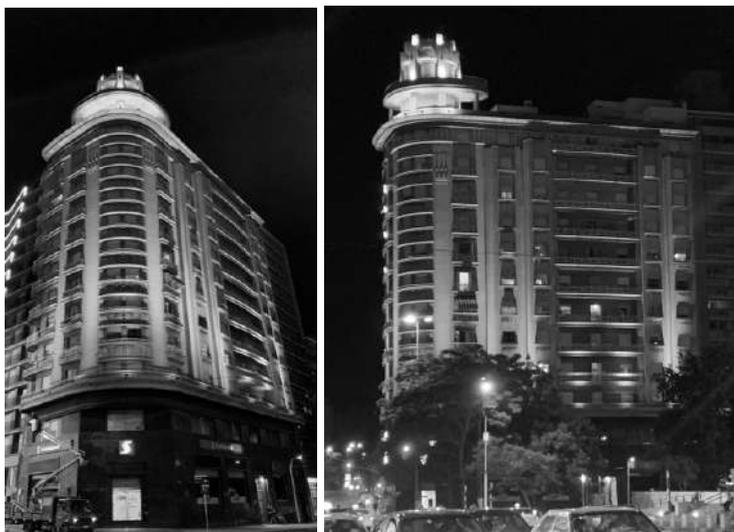
FIGURA 15. DOS FOTOGRAFÍAS DEL EDIFICIO TAPIÉ DURANTE LA ETAPA DE PRUEBAS.
FUENTE: JUAN C. FABRA.
