# Impacto acústico de la interacción entre el viento y las edificaciones

Se presenta el análisis de emisiones acústicas generadas por la interacción del viento y la fachada de un edificio de gran altura en Uruguay. La fachada está compuesta por parasoles de vidrio que generaban molestia por ruido. Se realizaron mediciones de niveles de presión sonora. Se identificó la fuente de ruido, que se asoció con un fenómeno causado por velocidades de viento superiores a 5 m/s pasando entre los parasoles. Una vez identificado el problema, se desarrolló una medida de control que se implementó. Su buen funcionamiento se verificó con nuevas mediciones de niveles de presión sonora en el entorno.

### 2.1 Descripción del edificio en estudio

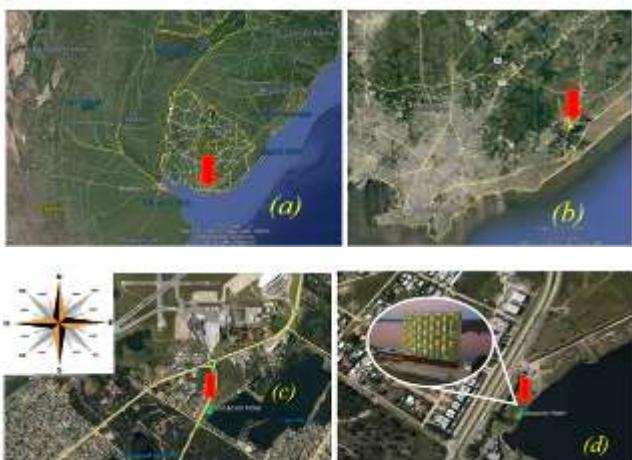
Figura 2. (a) Ubicación de la zona de estudio en una escala continental; (b) Límite Departamental Montevideo/Canelones; (c) Zona de estudio incluyendo puntos cardinales; (d) Edificio en estudio (imágenes modificadas de Google Earth).

En el Departamento de Canelones (Uruguay), muy próximo al Aeropuerto Internacional de Carrasco, se construyó el edificio donde en la actualidad funciona un hotel, con una altura de aproximadamente 36 metros y una sección rectangular de aproximadamente 35 m por 20 m de lado (ver Figura 2(d)).

El edificio presenta placas de vidrio verticales en su fachada, que forman parte del diseño estético del mismo. Estos parasoles de vidrio están compuestos por placas de 16 mm de espesor, 19 cm de ancho y tramos de la altura de cada piso, del orden de 3.2 m. Se encuentran ubicados perpendicularmente a la fachada, en forma aleatoria a lo largo y ancho de la misma, tal cual lo muestra la Figura 2(d), con una separación de entre 7 cm y 25 cm, con un promedio

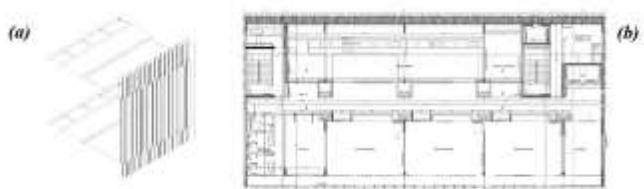
Figura 3. (a)Detalle de parasoles utilizados; Dibujo CAD, (b) Planta piso 9

de 20 cm. A fines del mes de mayo y a principios del mes de junio de 2017 se culminó con la colocación de estos parasoles en toda la fachada del edificio. Una vez finalizada la instalación de los parasoles tanto los responsables de la obra como las personas del entorno comenzaron a percibir sonidos provenientes, en principio, del piso 9. Este piso posee una geometría diferente a los demás pisos, ya que en esa zona se ubican los equipos de aire acondicionado de todo el edificio (ver Figura 3 (b)).

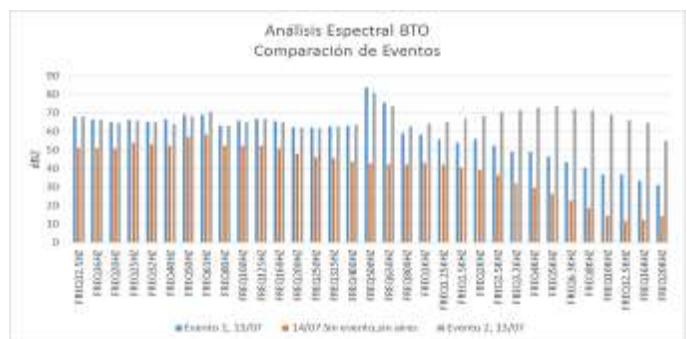
Figura 7. Comparación de eventos.

En el gráfico de la Figura 7 se presenta un análisis espectral de los dos eventos de ruido generados el domingo 13 de julio. Los mismos se comparan con un periodo de tiempo registrado el día 14 de julio donde no hubo otras fuentes de ruido (ni de obra, ni de aire acondicionado). Se consideró como ruido de fondo, la madrugada del 14 de julio. En ese período la Estación Meteorológica de Carrasco registró una velocidad de viento cercana a los 4 m/s con dirección WSW la cual fue rotando, hasta posicionarse de dirección S alrededor de las 5:00 horas.

Durante todo el día la dirección predominante del viento fue del S y SE. En estas situaciones no se registraron eventos que pudieran dar lugar al fenómeno acústico. En el gráfico se observa que el evento 1 (barras azules) presenta elevados niveles (entre 75 y 85 dBZ) en las frecuencias de 500 Hz y 630 Hz. Cuando la dirección del viento cambia al N con velocidad de 8 m/s, se observa un leve descenso en los niveles de 500 Hz y 630 Hz y un aumento considerable en los niveles de las frecuencias más altas (lo que explica el ruido más agudo).
