# HORNOS DE SALAMANCA: TÉCNICAS VERNÁCULAS DE LA PRODUCCIÓN DE TABACO EN CHILE ENTRE 1960 Y 1990

## Resumen

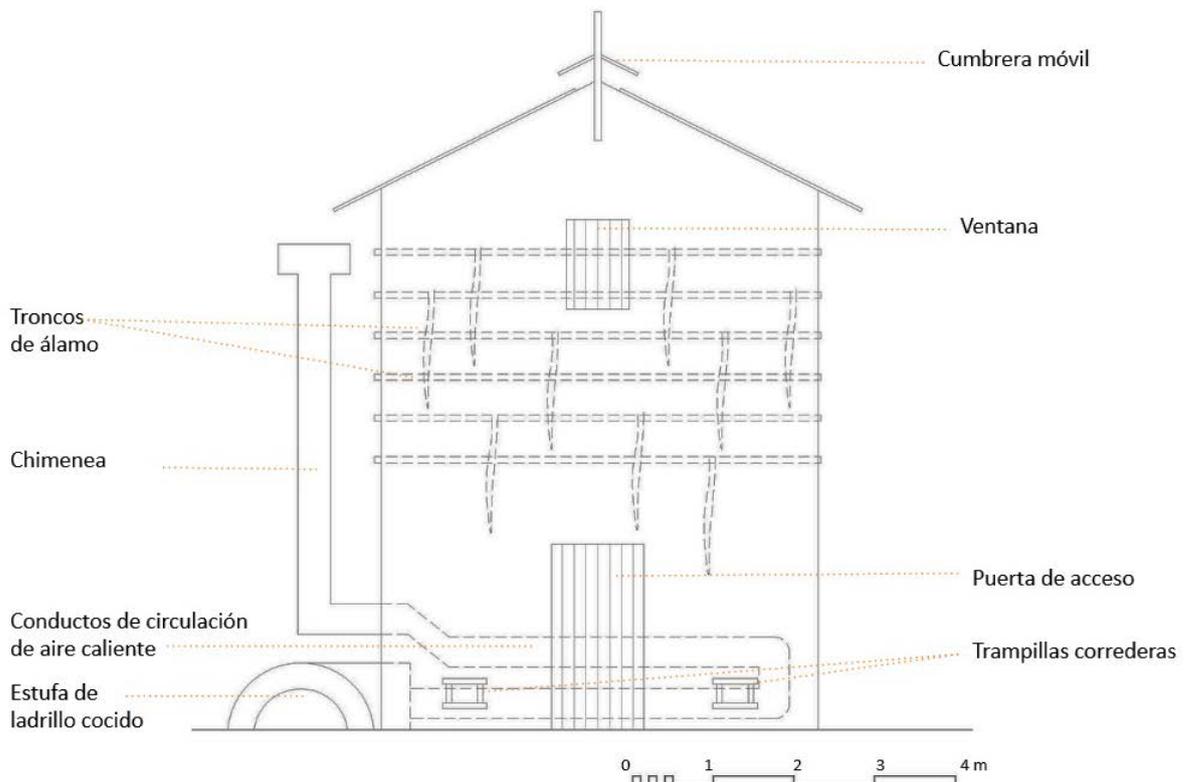
Figura 3. Esquema de la arquitectura y dispositivos de control de secado de los hornos tabacaleros de Salamanca

secado de tabaco varían a lo largo del planeta, de acuerdo fundamentalmente a las condiciones climáticas locales y a la disponibilidad de tecnología industrial. En Salamanca, el tabaco se secaba en hornos cerrados, en los que el aire calentado por la combustión externa circulaba por conductos cerrados, mientras que la temperatura y la humedad se controlaban a través de sencillos pero ingeniosos dispositivos mecánicos (figura 4). Este sistema ya había sido usado en otras partes de Latinoamérica (Rolón et al., 2018).

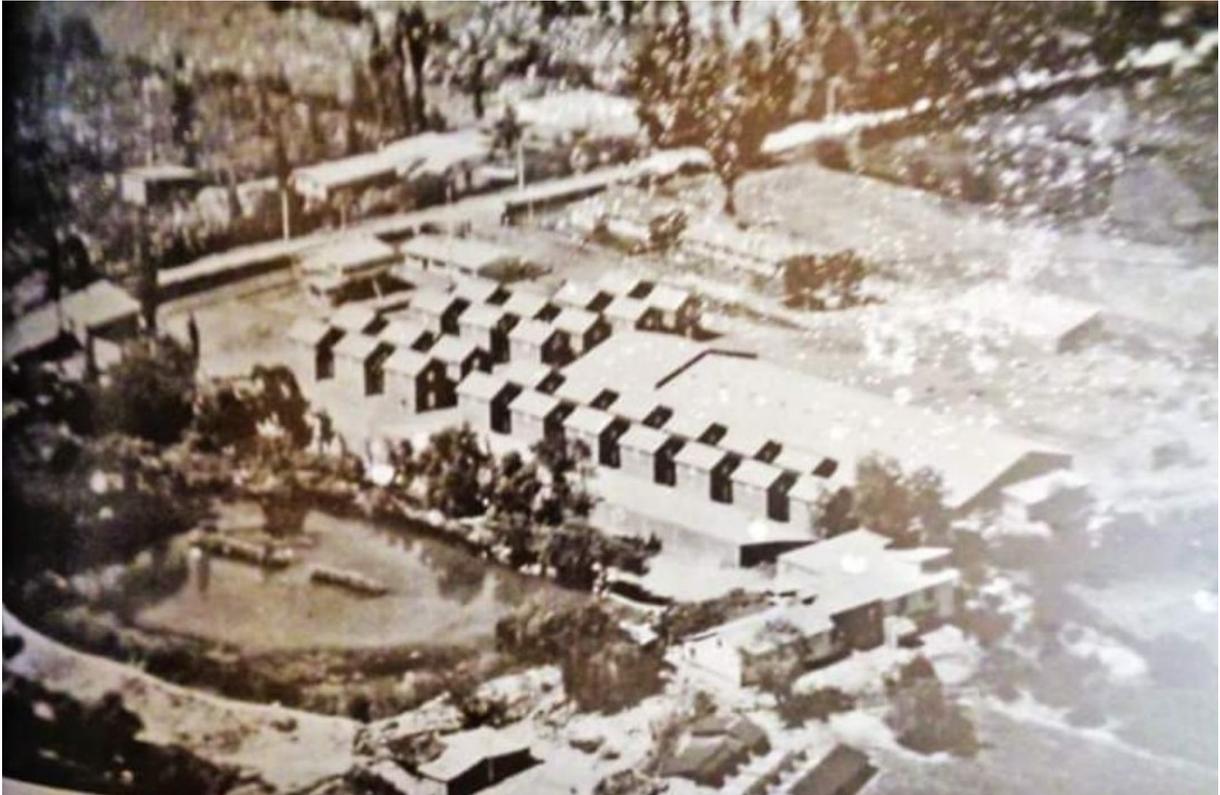
Figura 4. Imagen aérea de conjuntos de hornos tabaqueros de la Compañía Chilena de Tabacos en Salamanca a mediados de 1960 (Fuente: Archivos Ilustre Municipalidad de Salamanca. Autor desconocido)

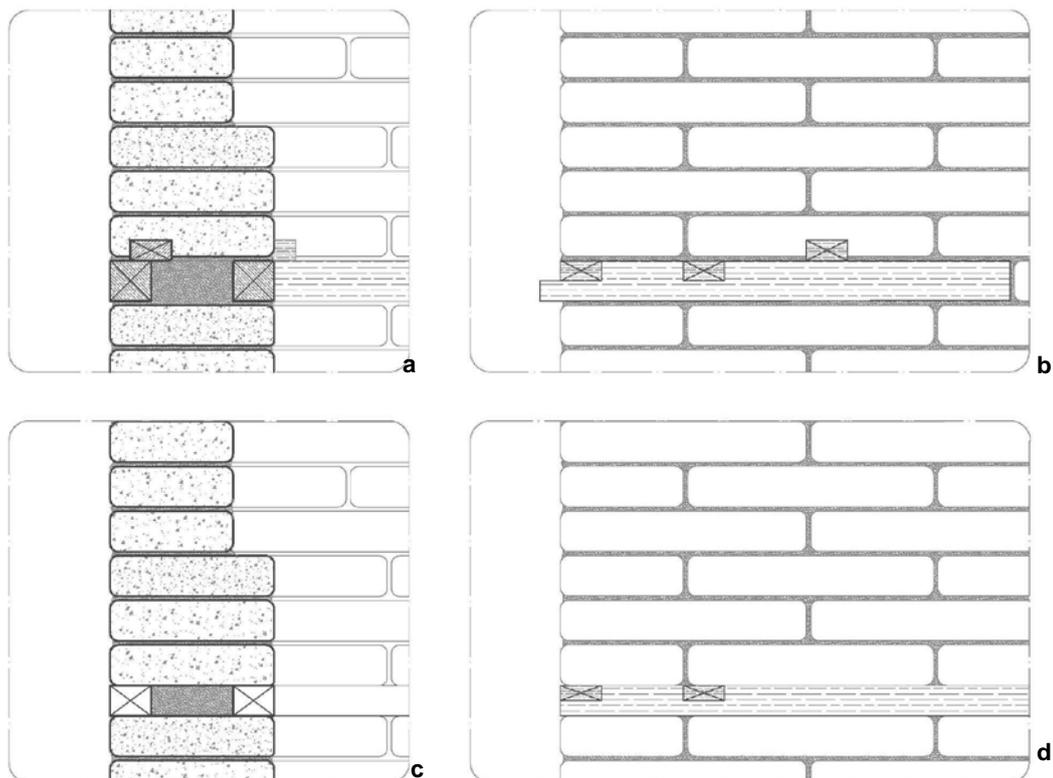
Figura 6. Esquemas mostrando variaciones en el ancho de los muros y en la disposición de los refuerzos de madera: a) sección de refuerzo de esquina con ensamble diagonal b) elevación de refuerzo de esquina con ensamble diagonal c) sección de un refuerzo de madera; a continuo; d) elevación de un refuerzo de madera continuo.

Son precisamente estos refuerzos los que concentran la mayor cantidad de variaciones entre los hornos de distintas localidades. Éstos se disponían entre las hiladas de adobe a distintas alturas, bien a lo largo de la totalidad del perímetro o únicamente en las esquinas (figura 6), en forma de L o triangulados.

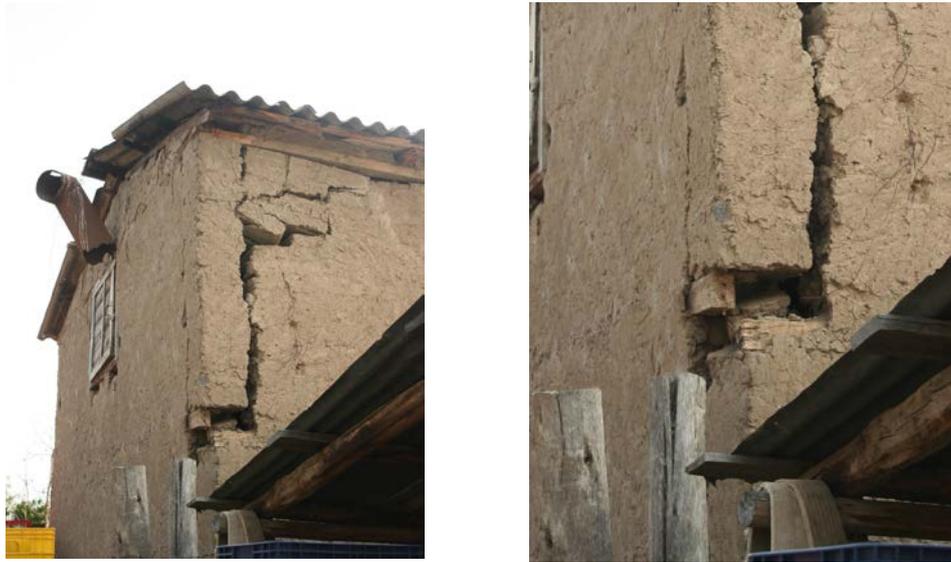
Los daños con mayor incidencia en el deterioro de estos conjuntos son precisamente aquellos inducidos por el deterioro o alteración de los sistemas complementarios de madera,

asociados bien al ataque de xilófagos o a la vinculación inefficiente de los ensambles entre las piezas que componen cada refuerzo (figura 7).

Figura 7. Daño de horno en Panguesillo, asociado al vínculo deficiente entre los elementos de refuerzo horizontales de madera

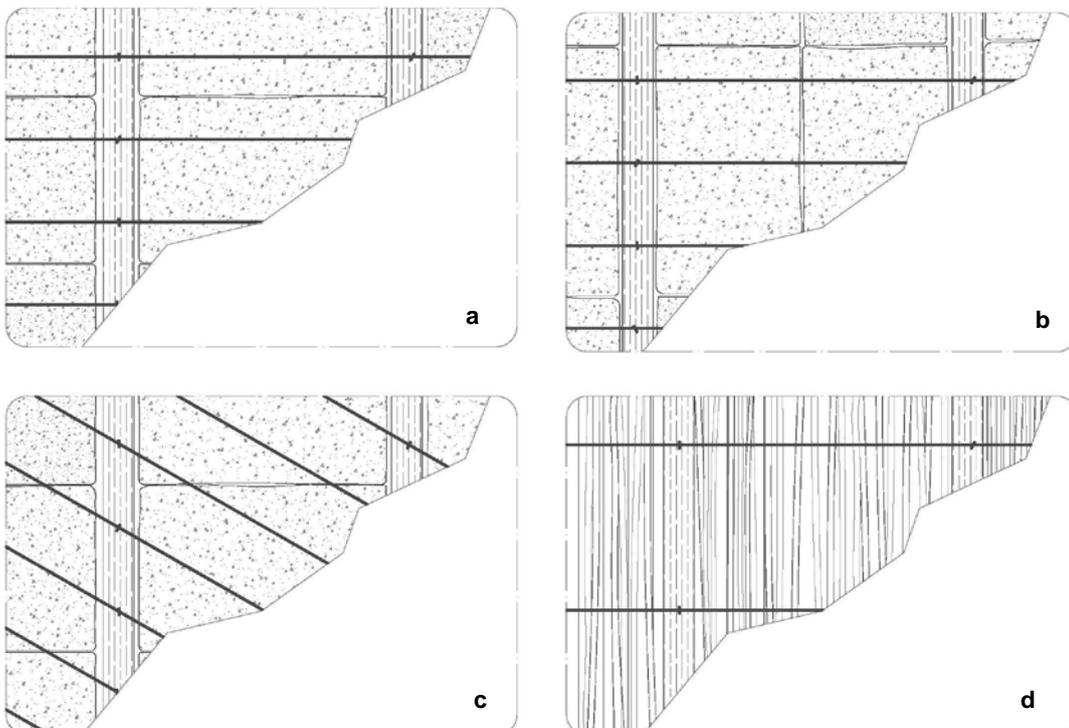
Figura 8. Esquemas que muestran las variaciones en tabiques y quinchas: a) yabique con un adobe horizontal y alambre horizontal; b) tabique con dos adobes verticales y alambre horizontal; c) tabique con un adobe horizontal y alambre diagonal; d) quincha con ramas de tabaco vertical con alambres horizontales

De esta manera, los adobes pueden encontrarse dispuestos en horizontal, con un único adobe cubriendo en ancho entre dos pies derechos consecutivos, o en vertical, con varios adobes dispuestos para cubrir el mismo ancho. Por otra parte, los alambres de confinamiento se disponen en distintos casos en horizontal y en diagonal (figuras 7a, b y c), observándose una vulnerabilidad mayor a los movimientos sísmicos en los casos en los que el alambre se disponía en horizontal y en aquellos en los que los adobes se disponían en vertical, independientemente de la disposición del confinamiento con alambre. Esto se manifiesta en la presencia de vacíos o deformaciones en los rellenos, las que acontecían incluso ante un deterioro menor de los metales del confinamiento.
