TAPIAS QUE SINGULARIZAN EL PAISAJE RURAL DE LA CUENCA SUPERIOR DEL VALLE DE ACONCAGUA EN CHILE

Cristina Briño

Magister en Intervención del Patrimonio Arquitectónico. Facultad de Arquitectura y Urbanismo. Universidad de Chile.
cristina.brino@gmail.com

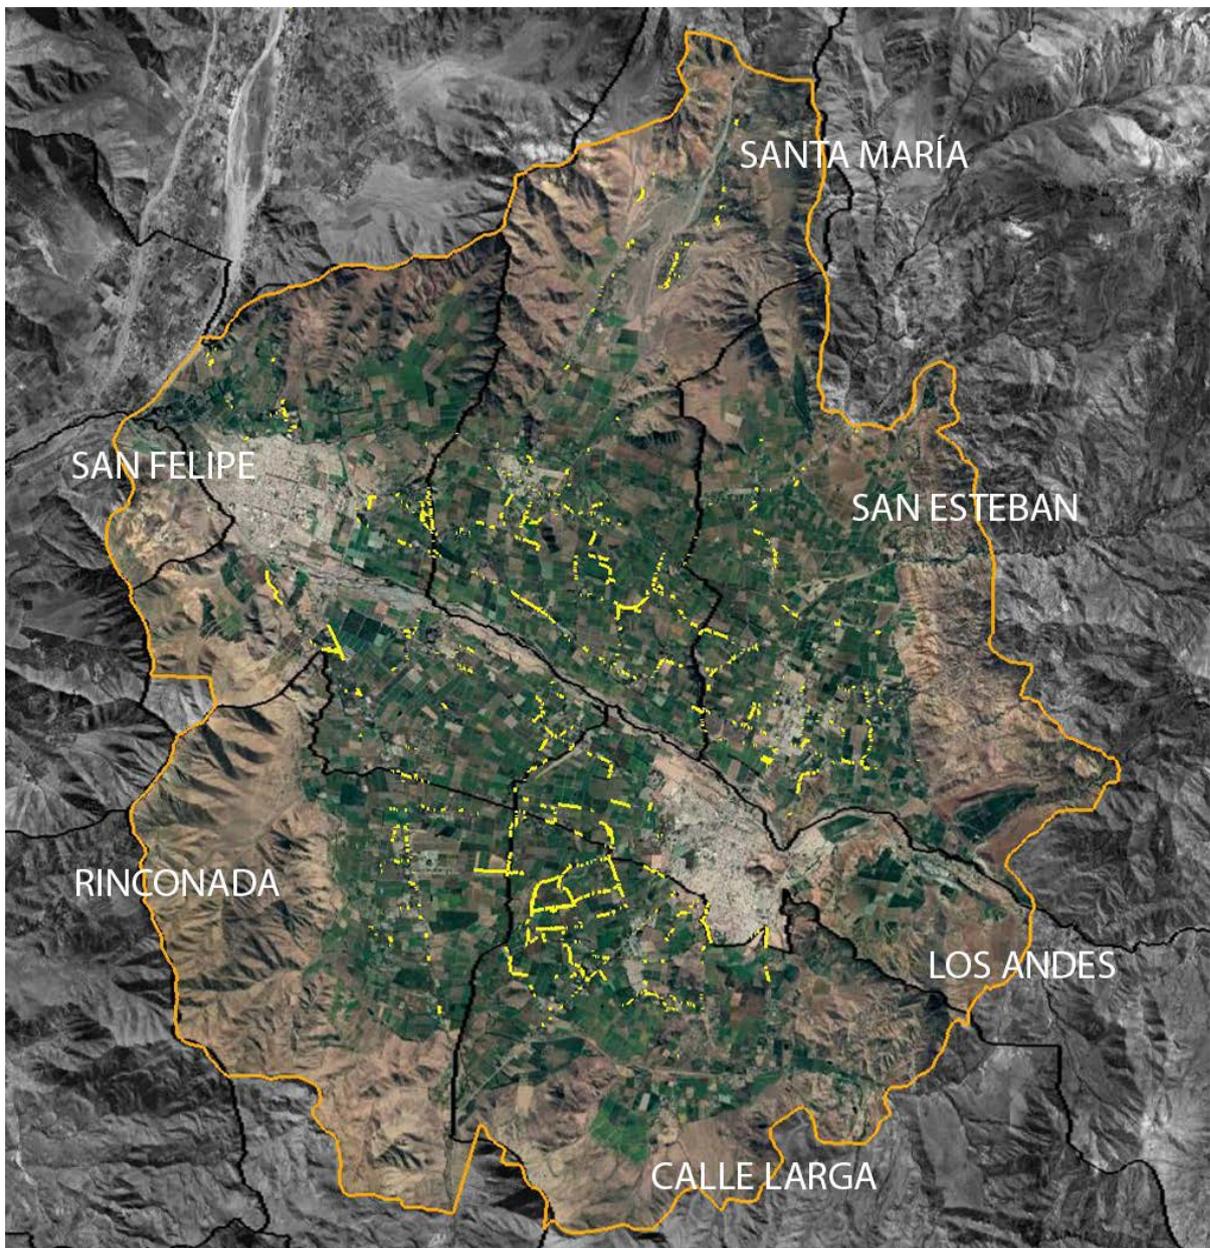
Figura 2. Catastro georreferenciado de tapias en la cuenca superior del valle de Aconcagua (crédito: C. Briño a partir de imagen satelital de Google Earth)

A partir del catastro realizado, se obtuvo una aproximación cuantitativa de la distribución de los cierros prediales construidos en tapial existentes en el territorio (figura 2), cuyo resultado arrojó la presencia de 1.392 tapias de distintas longitudes que en total sumaron más de 84 kilómetros lineales, cifras que posiblemente sean mayores en consideración de las áreas sin catastrar producto de las limitaciones propias de las herramientas utilizadas.

Street View no cuenta con el registro de la totalidad de las vías existentes en la zona, careciendo de varias rutas interiores más locales. Esto significa que ciertas áreas, de carácter especialmente rural, no pudieron ser registradas mediante esta metodología. Además de lo anterior, el alcance de las imágenes de dicha aplicación, en muchos casos, no permite visualizar deslindes o fondos de predio, por lo que el catastro representa principalmente cierros hacia el espacio público. No obstante, se considera que el resultado del catastro es representativo de la realidad en cuanto a la obtención de una visión global de la situación.

Si bien la cifra total aún es parcial, da cuenta de la significativa presencia de las tapias como un elemento patrimonial unificador del territorio, convirtiendo al Valle de Aconcagua en un paisaje rural único en Chile, siendo aún de mayor relevancia al considerar el contexto altamente sísmico donde se emplaza, el que ha mermado gran parte de su patrimonio construido con tierra.

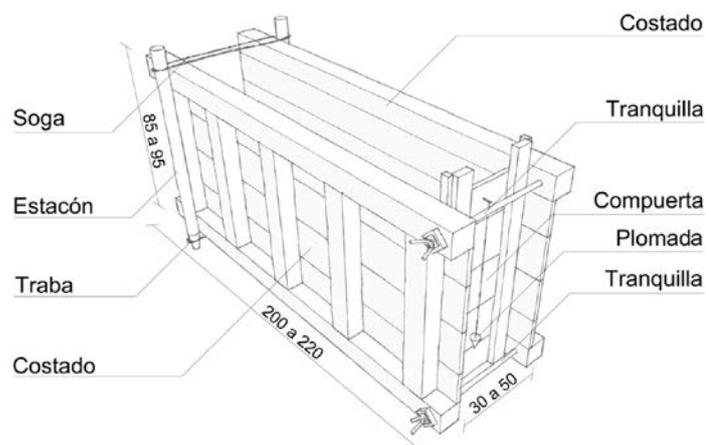
El tapial (figura 3) se compone de dos costados longitudinales y dos compuertas transversales de madera de álamo, dos tranquillas transversales de "fierro" y dos estacones verticales, además de una traba de alambre enroscado y una soga que unen los estacones. Sus dimensiones van desde 200 a 220 cm de largo y 85 a 95 cm de altura. El ancho, que está determinado por las compuertas que tenga el tapiador, puede variar desde los 30 a 50 cm. Las compuertas suelen contener una plomada que permite nivelar correctamente el tapial. Algunos maestros señalan tener además un adobón, tapial de menores dimensiones, de 80 cm de largo y 40 cm de altura, utilizado para construir eventualmente una tercera hilada.

Figura 3. Esquema de las partes que componen un tapial tradicional

Lista la tierra, se instala el tapial sobre el cemento, procurando que quede totalmente nivelado. Para la hilada inferior, los tapiadores utilizan sus compuertas de mayor ancho, de 50 cm, y para la hilada superior se disminuye el ancho en 5 cm.

Apisonada la última capa de tierra, el tapial se afloja y se desplaza horizontalmente para continuar con el siguiente tramo. No es necesario esperar el secado de la tierra apisonada para retirar el moldaje. En efecto, los tapiadores trabajan con un solo tapial. No obstante, sí se requiere de un tiempo de secado de la hilada inferior para ejecutar la superior, el que varía entre dos a diez días según el maestro.

Para la ejecución de las hiladas superiores, el tapial se debe instalar de manera traslapada a mitad de su longitud, generando una llaga discontinua. Algunos tapiadores incorporan piezas de madera entre hiladas, para prevenir el desprendimiento de tierra de la hilada inferior al apisonar o para evitar que las juntas se dilaten. Antiguamente se colocaban adobes entre hiladas.

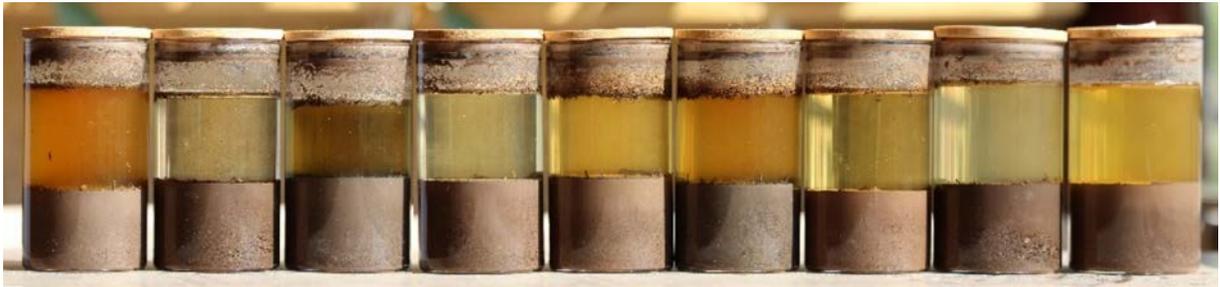
Figura 5. Muestras de tierra extraídas de tapias en el área de estudio

La composición de la mezcla de tierra varía respecto a lo señalado por la literatura científica principalmente en cuanto a rangos granulométricos, aunque en la presente indagación no se realizaron ensayos para determinar su resistencia mecánica. No obstante, se deduce adecuada dado el comportamiento estructural que han tenido las tapias en el tiempo, luego de sucesivos sismos de alta intensidad.

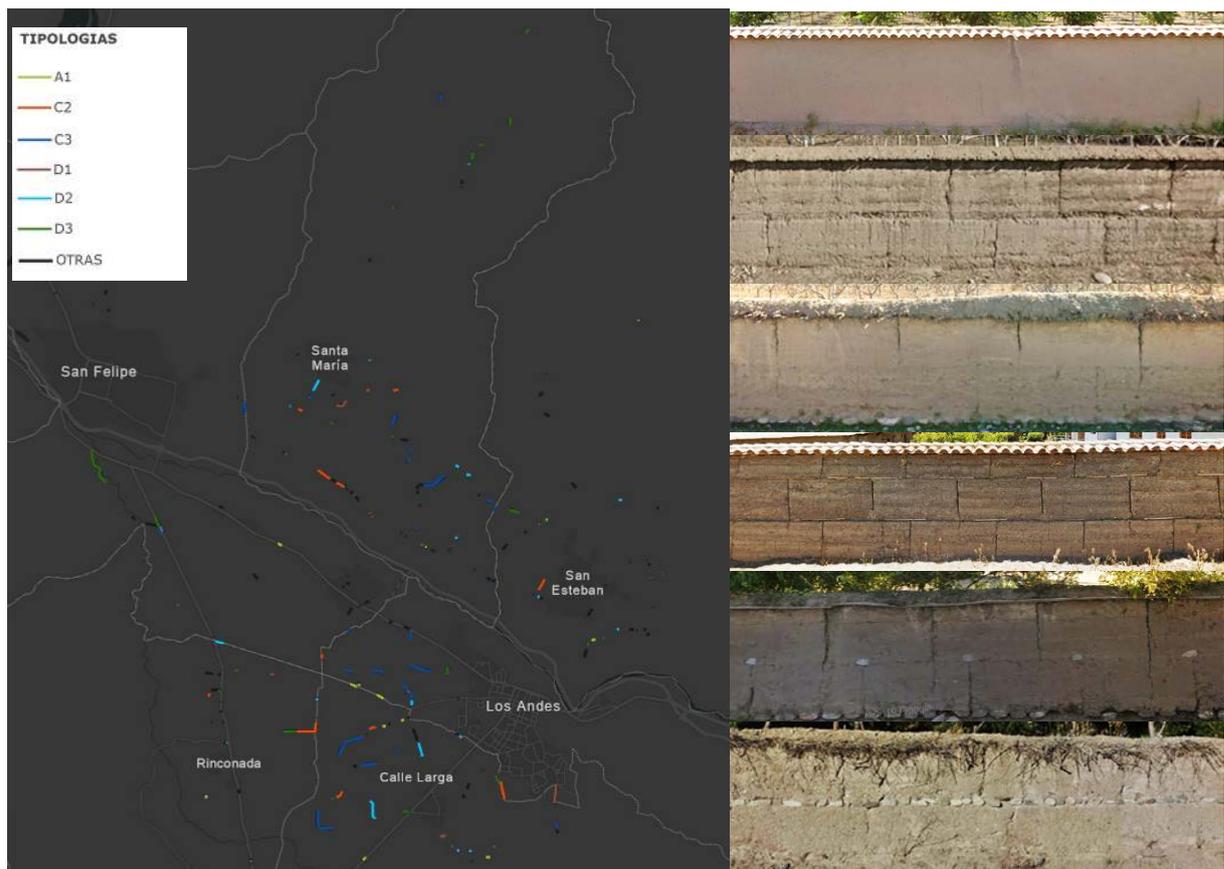
Figura 6. Mapa de tipologías y fotografías de las seis tipologías más comunes, de arriba hacia abajo: A1, C2, C3, D1, D2 y D3

Del total de 250 tapias registradas mediante fichas, en el 67% de los casos los cimientados no fueron visibles a simple vista ya que se encuentran ocultos bajo el nivel de suelo. Aquellos que sí lo son, es debido principalmente a que cuentan con un sobrecimiento, o bien la tapia presenta un deterioro en la base que permite su visualización. Dado lo anterior, no fue posible determinar tapias que carecieran de cimientado. De los cimientados identificados, se observa que casi la totalidad, el 88%, han sido ejecutados de la manera tradicional, es decir, en piedras con mortero de barro; el 8% en hormigón armado; y el 4% en piedra con mortero de cemento.

En relación al muro de tierra, el 81% son ejecutados en dos hiladas, por lo que su altura total aproximada es de 180 cm. Aquellas tapias de tres o más hiladas corresponden al 13% y, en su mayoría, constituyen parte de un recinto cerrado que suele ser un galpón o bodega. Los muros con una hilada o menos son escasos, el 5%, y generalmente son casos en que la tapia ha alcanzado un alto nivel de deterioro, habiéndose erosionado o derrumbado completamente la hilada superior.

Respecto de las terminaciones del muro, el 64% de las tapias no presenta ningún tipo de revestimiento, quedando completamente a la vista, y el 11% cuenta con un revoque de tierra. En el 25% restante de los casos registrados, la tapia lleva una terminación en pintura, ya sea sin revestimiento, sobre un revoque de tierra o bien, en ciertos casos, sobre un estuco de cemento. Cabe señalar que, si bien este 25% de tapias con terminación en pintura es una cifra considerable, éstas corresponden a tapias de menor longitud por lo que, en definitiva, la mayor presencia es de terminación en tierra.

A su vez, el 39% es que las tapias cuentan con algún elemento adicional entre hiladas, ya sea de manera continua o sólo sobre la junta vertical de la hilada inferior. En ocasiones, se encuentran como coronación del muro, bajo la barda. Dentro del universo de tapias con elementos entre hiladas, los más comunes corresponden a piedras (34%), ladrillos de arcilla cocida (28%), piezas de madera (25%) y adobes (9%).

El elemento con mayor variabilidad corresponde a la barda, habiéndose encontrado diez materialidades de terminación diferentes. El 11,2% de los casos registrados no presentan barda, lo que se debe a que, dada la antigüedad de la tapia y su falta de mantención, la han perdido con el tiempo. Las bardas más comunes son ejecutadas en teja colonial (34,4%), barro con elementos vegetales (26,8%) y solamente barro (21,6%). Otras materialidades detectadas son en ladrillo de arcilla cocida, piedra, cemento, planchas de acero galvanizado y hojalatería. Además, independiente de la materialidad de terminación, el 46,8% de las bardas cuentan con una base o estructura de soporte de madera.

En consecuencia, se lograron definir dieciséis tipologías, agrupadas en seis conjuntos, dentro de las que se reconocieron seis como las más representativas (figura 6), que se muestran en color verde en la tabla 2, y que corresponden al 52% de las tapias registradas.

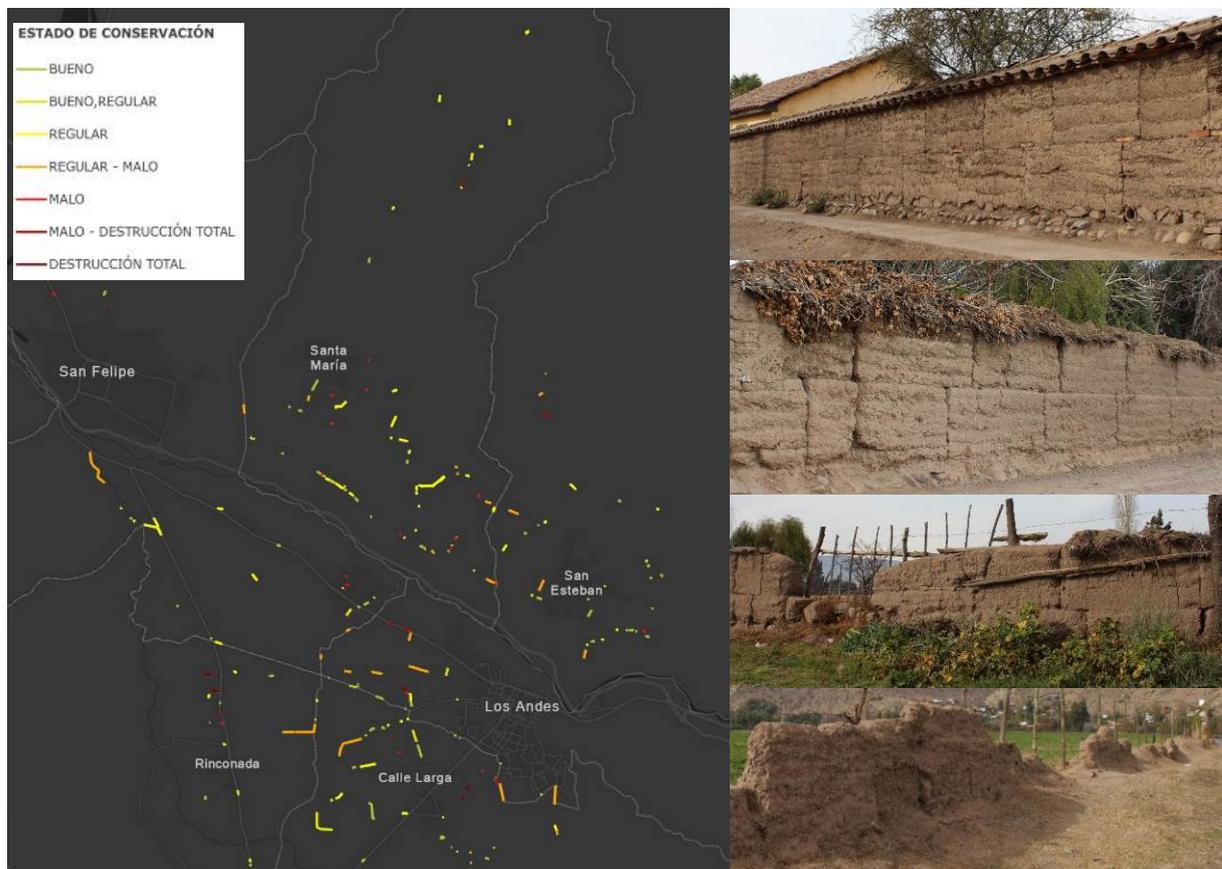
Figura 7. Mapa de estados de conservación y fotografías de las cuatro categorías principales, de arriba hacia abajo: bueno, regular, malo y destrucción total

Para determinar el estado de conservación de las tapias, inicialmente se definieron cuatro categorías principales: bueno, regular, malo y destrucción total (figura 7). Dada la extensión de algunas tapias, muchas de ellas presentaron más de un estado de conservación por lo que se agregaron tres subcategorías intermedias: bueno – regular, regular – malo y malo – destrucción total.

De las 250 tapias registradas, el 71% se encuentra en un estado que va de bueno a regular, pudiendo presentar lesiones leves que no comprometen su estabilidad. El 23 % cuenta con un nivel de daño mayor, que va desde regular a malo, presentando inestabilidad en ciertos tramos o en la tapia completa. Y el 6% se encuentra muy deteriorada o completamente destruida, en estado prácticamente de vestigio.

A su vez, las lesiones más recurrentes detectadas fueron erosión, desprendimiento, desvinculación, humedecimiento y desplomes.
