## TIERRA Y MEMORIA. REHABILITACIÓN EN COMUNIDAD DE VIVIENDAS CON ADOBE EN LA COSTA DE CHIAPAS

Tabla 1. Estado previo a la rehabilitación de las viviendas de adobe  
(Crédito:Colectiva Bioreconstruye, noviembre 2020 y febrero 2021)

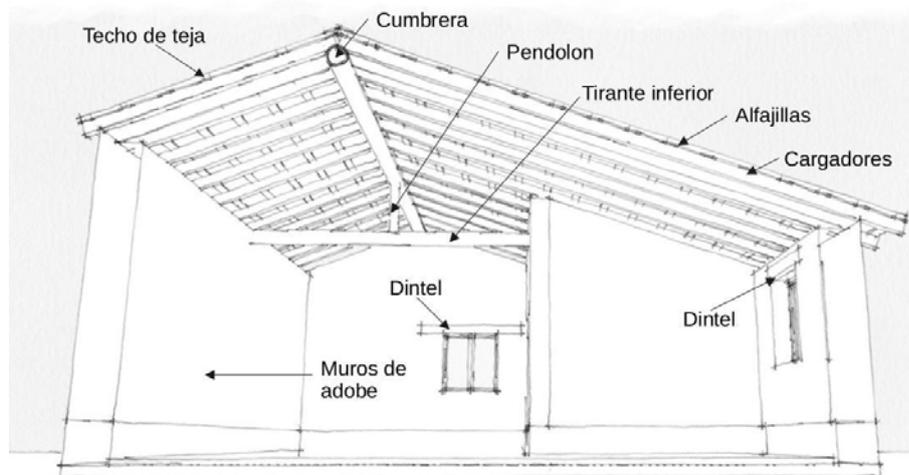
Figura 2. Componentes de la vivienda tradicional de adobe de la Costa de Chiapas (Colectiva Bioreconstruye Chiapas, Tierra y Memoria. Manual para rehabilitación de viviendas de adobe, 2021)

En la región se han desarrollado técnicas tradicionales de uso de la tierra como material constructivo, con antecedentes de construcción con bajareque (*embarrado*) y, posteriormente, adobe. En la localidad de Nueva Urbina, se han construido viviendas tradicionales con ambos sistemas constructivos: sencillas y funcionales, sin acabados o decorados, las cuales cuentan con un corredor frontal, que es acceso principal, comedor y espacio de convivencia a la vez, con puerta al único espacio interior iluminado por no más de dos ventanas pequeñas. El sistema estructural del tejado comparte características con las viviendas de la costa e istmos de Oaxaca. Se compone de tres elementos estructurales principales de madera –cumbra (zopiloto), pendolón (*muñeco*) y tirante (plancha) - y una estructura secundaria, los cargadores, compuestos por viguetas (*morillos*) y reglillas (*alfajillas*) que sostienen la cubierta de tejas (figura 2). Las cuatro experiencias de rehabilitación que más adelante se describen se concentraron en viviendas hechas de adobe, debido a que éstas son las viviendas que más abundan en la zona en la actualidad<sup>2</sup>.

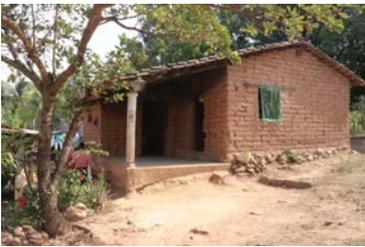
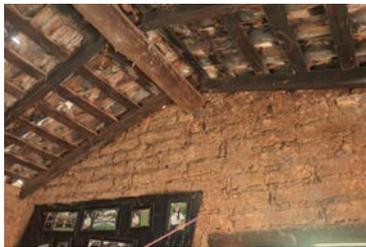
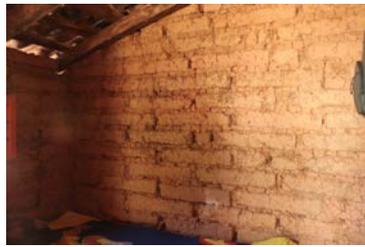
| Vivienda 1. Familia de Isabel López | | | |

| Vivienda 1. Familia de Isabel López | | | |
|---|---|---|---|
| Vista general de vivienda | Muros de adobe con oquedades | Grieta diagonal no pasante en muro de adobe | |

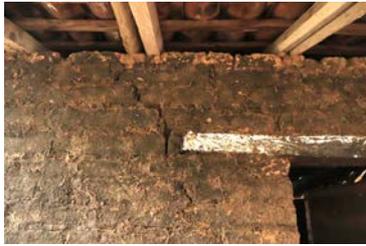
| Vivienda 1. Familia de Isabel López | | | |
|---|---|---|---|
| Vivienda 2. Leopoldina Gómez | | | |

| Vivienda 1. Familia de Isabel López | | | |
|---|---|---|---|
| Vista general de vivienda | Grieta diagonal pasante a partir del dintel de madera | Madera apolillada | Fisuras y oquedades en muros de adobe |

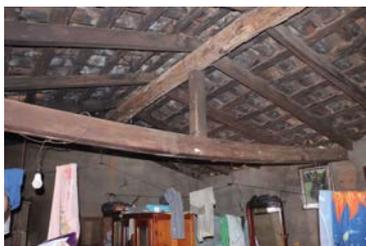
| Vivienda 1. Familia de Isabel López | | | |
|---|---|---|---|
| Vivienda 3. Familia Molina | | | |

| Vivienda 1. Familia de Isabel López | | | |
|---|---|---|---|
| Vista del patio y vivienda | Plancha de madera (pieza estructural) pandeada | Grietas verticales no pasantes bajo viga cumbreira | Grietas verticales pasantes en encuentro de muros |

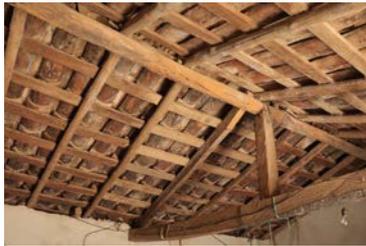
| Vivienda 1. Familia de Isabel López | | | |
|---|---|---|---|
| Vivienda 4. Familia Ruiz | | | |

| Vivienda 1. Familia de Isabel López | | | |
|---|---|---|---|
| Vista de vivienda de adobe contigua a habitación de block de concreto | Estructura de madera de cubierta apolillada | Grieta diagonal pasante a partir de la esquina de dintel | |

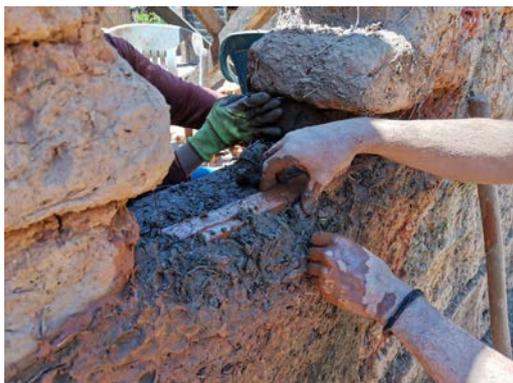
Figura 3. Consolidación de sección de muro de adobe de vivienda tradicional con cob y reglillas de madera como refuerzo horizontal para (Crédito:Colectiva Bioreconstruye, 2021)

Las integraciones de secciones de muro consistieron en humedecer la superficie de los muros preexistentes con agua y barbotina. Se integraron las esferas de más de 10 cm de diámetro, uniendo éstas con las manos. Se agregaron capas de cob de hasta 50 cm por día, repitiendo el proceso de consolidación hasta completar cada sección de muro en las cuatro

viviendas. Se integraron, en hiladas intercaladas, refuerzos de muros con reglillas de madera tratada<sup>11</sup> de 2.5 cm por 2.5 cm de sección y longitudes variables.

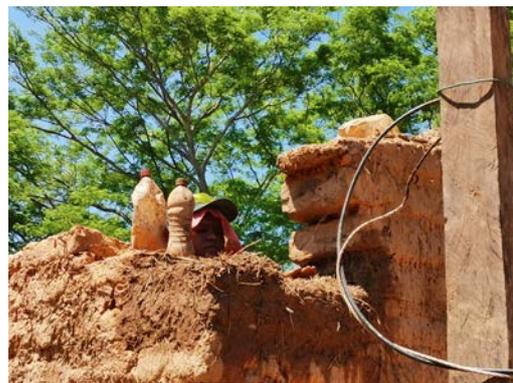
Figura 4. Consolidación de sección de muro de adobe de vivienda tradicional con cob (Crédito:Colectiva Bioreconstruye, 2021)

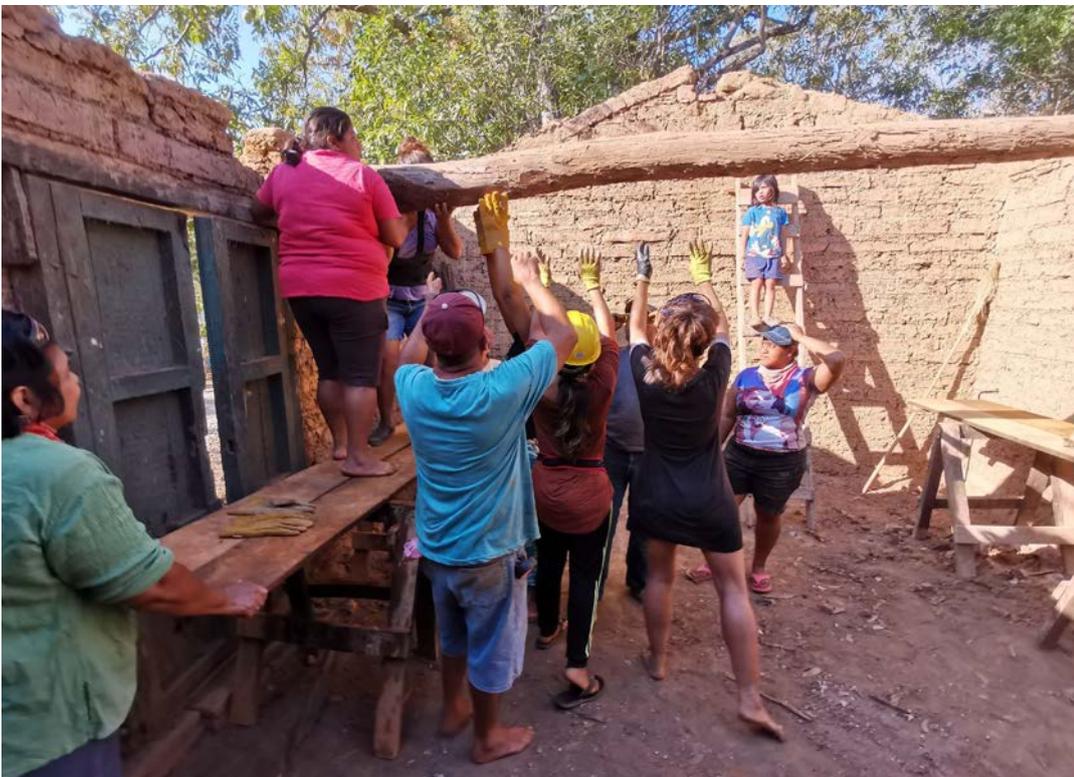
Figura 5. Organización de las mujeres integrantes de las familias, la Colectiva y voluntarias para la liberación del tirante inferior de la estructura de madera de la cubierta de una vivienda tradicional de adobe (Crédito: Colectiva Bioreconstruye, 2021)
