# **LAS CONSTRUCCIONES DE TIERRA EN KAMINALJUYU, GUATEMALA: CARACTERÍSTICAS CONSTRUCTIVAS Y DESAFÍOS PARA SU CONSERVACIÓN**

**Josué Alvarez<sup>1</sup>; Barbara Arroyo<sup>2</sup>**

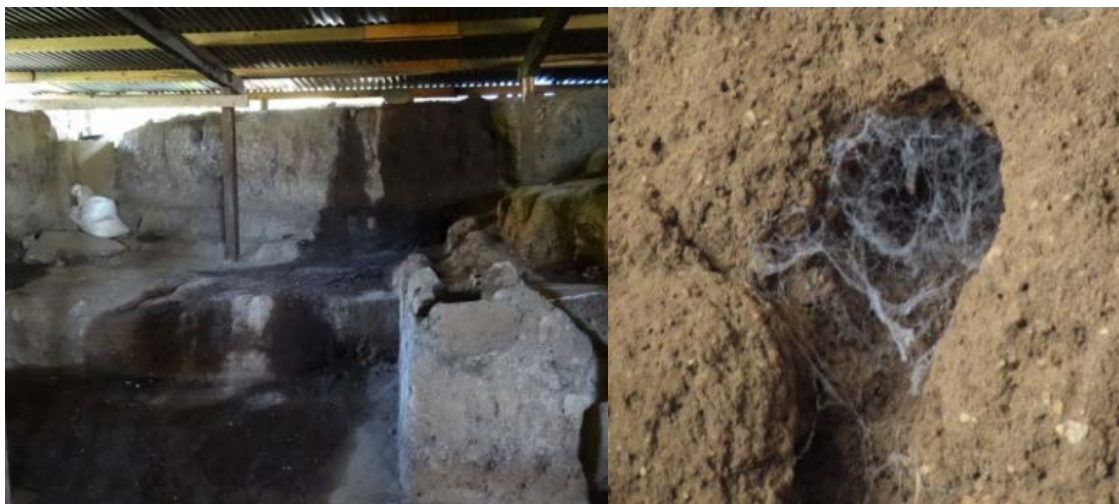
lluvia, que han perjudicado los aplanados y edificios. Durante la temporada de invierno, todos estos edificios han sufrido incontables agravios, tanto por inundación, goteras constantes, el crecimiento de micro flora y micro biota, e inclusive ha propiciado el asentamiento de colonias de insectos y nidos de aves (figura 4.).

Figura4. Daños en estructuras expuestas: Filtraciones de agua en la Acrópolis y nidos de artrópodos en perfiles (crédito: J. Alvarez, 2016)

Los daños generados por la fauna y flora en los edificios ha consistido principalmente en el debilitamiento de los muros y perfiles de excavación, desprendimiento de aplanados, y cambios de pigmentación en paredes. El deterioro antrópico es uno de los más alarmantes, aunque poco frecuente, el irrespeto al patrimonio y los actos de vandalismo siguen siendo recurrentes, siendo el ejemplo más reciente, algunos daños ocasionados al relleno del túnel 12 de la Acrópolis en 2016 (Alvarez, 2016, p. 190-191).

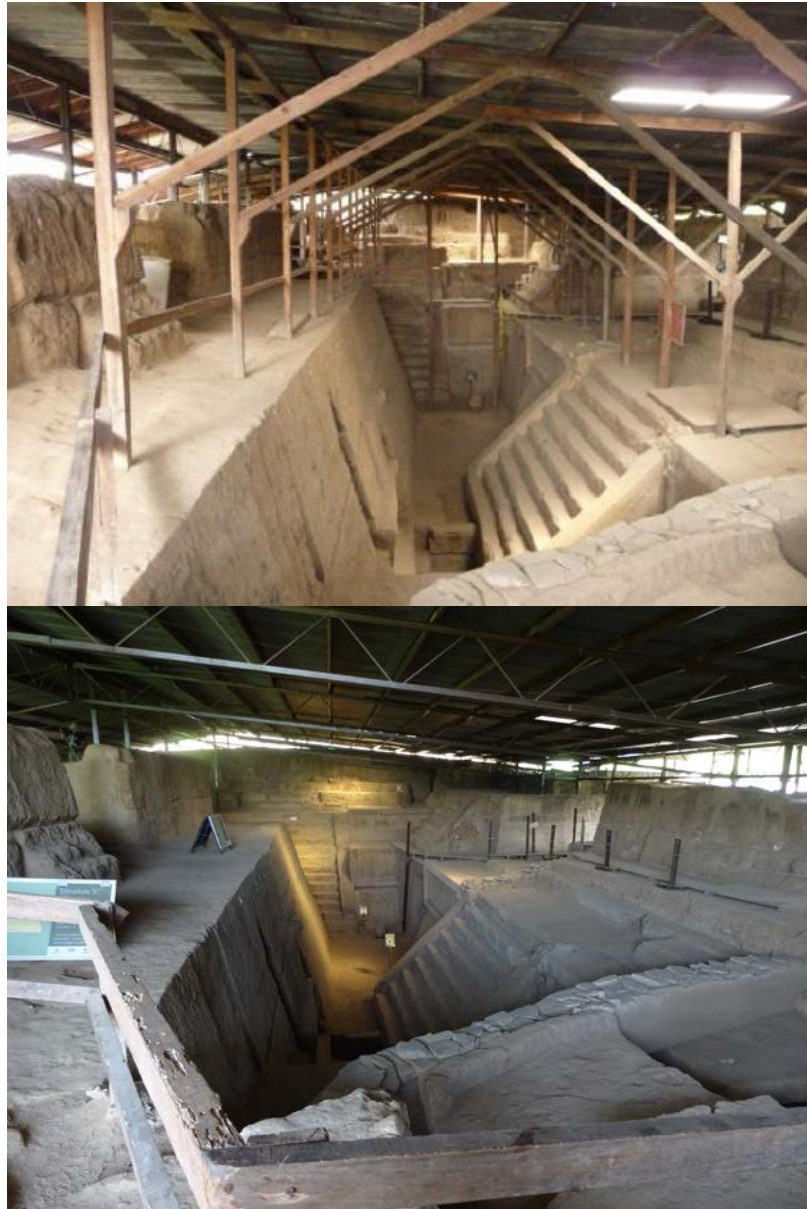
Figura 5. Vista de La Acrópolis antes y después del cambio de cubierta (créditos: arriba P. Mah 2012, abajo J. Alvarez, 2018)

En el año 2012 el Proyecto Zona Arqueológica Kaminaljuyu realizó un cambio de cubierta en el grupo C-II-4 o Acrópolis, eliminando la estructura de madera por una de metal, reduciendo la cantidad de postes e incrementando la luz (figura 5). El reemplazo de cubierta permitió a su vez un mejor control de los edificios así como acceso a superficies que antes estaban limitadas por los postes que sostenían el techo de lámina. Desafortunadamente las Estructuras K y D no pudieron tener un cambio de cubierta debido a limitaciones presupuestarias.

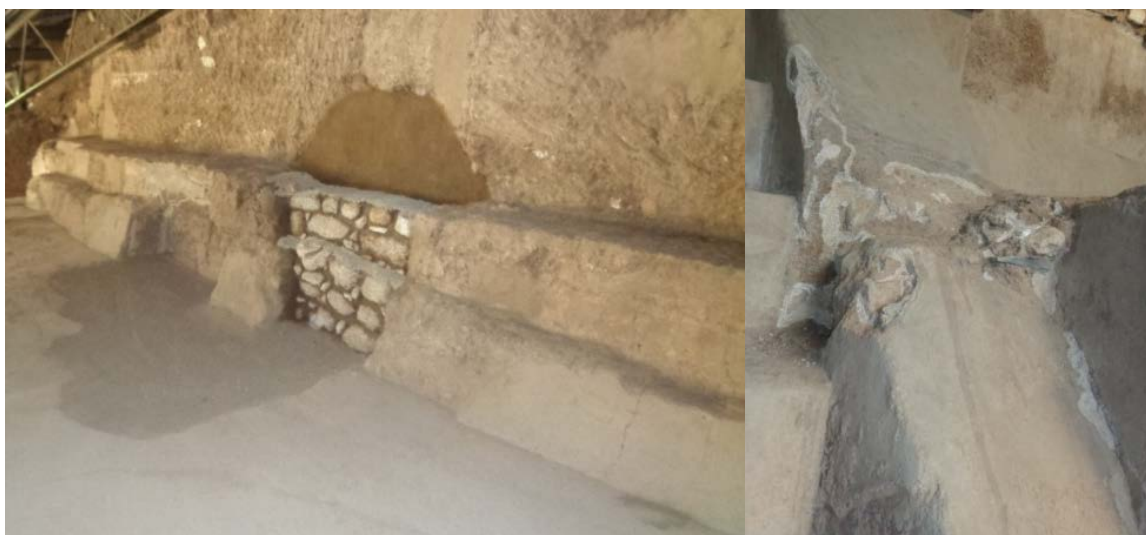
Figura 6. Restitución de volúmenes en pisos y muros, y ribeteo de aplanados para su consolidación (Crédito: J. Alvarez, 2015)

Dos mezclas distintas han sido utilizadas en las intervenciones en Kaminaljuyu, la mezcla para resanes en arquitectura, y la mezcla para resanes en perfiles de excavación. El primer tipo de mezcla, comprende una proporción de dos medidas de tierra, una de cal y media de arena; posteriormente esta fue modificada a dos medidas de tierra por una de cal, ya que la tierra utilizada presentaba suficiente arena. Debido a la fuerte carga de cal que utilizan los resanes, se tornan blancos al secar, por lo cual fue necesario emplear una mezcla para pintura, hecha con 1 medida de tierra finamente cribada, y 3 medidas de agua; realizándose varias aplicaciones de ser necesario.

Las intervenciones en arquitectura se centraron en las estructuras A/F, G, E, K, D y el edificio rojo de la Acrópolis de Kaminaljuyu, tratándose de resanes de grietas y fracturas para la estabilización de los aplanados en gradas y muros, así como la restitución de volúmenes de muros y pisos para facilitar la comprensión visual de los edificios (figura 6.). En el caso de los volúmenes, se utilizaron únicamente pómez obtenidas del material de descarte del análisis de laboratorio.

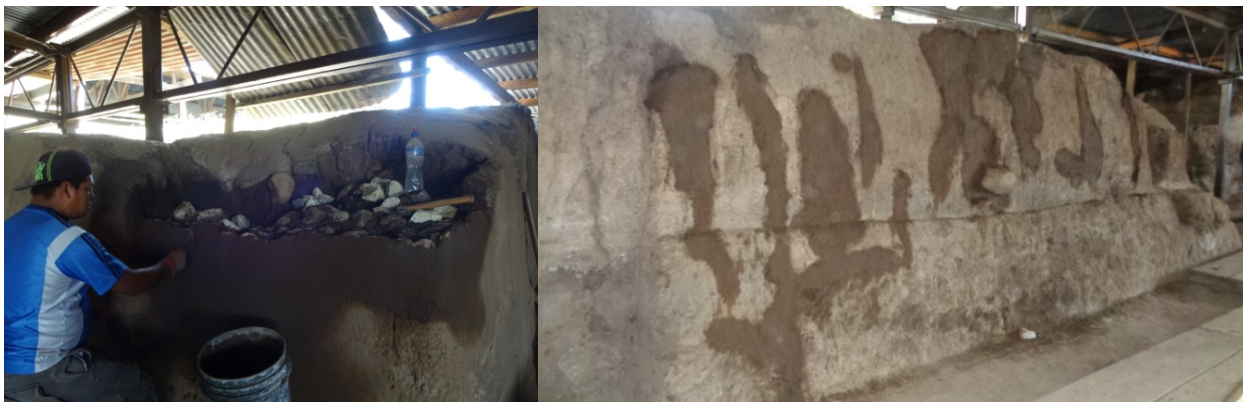
Figura 7. Restitución de volúmenes, cierre de grietas en perfiles de excavación (crédito: J. Alvarez, 2016)

La mezcla para resanes y restitución de volúmenes en perfiles de excavación está compuesta de tierra, cal y agua de cal, en una proporción de dos medidas de tierra por 1/8 de cal, así también, cuando la mezcla lo requirió, se usó 1/8 de talpetate obtener la coloración adecuada a los resanes.

Las intervenciones en perfiles de excavación, se enfocaron en la estabilización de perfiles, y la restitución visual de las estructuras mediante el cierre de grietas y agujeros (figura 7). En los perfiles sobre las estructuras las restituciones de volúmenes se realizaron usando materiales de descarte de excavaciones arqueológicas del sitio y la mezcla de perfiles, mientras que en perfiles circundantes ajenos a las estructuras, se utilizaron adobes y la mezcla de perfiles como mortero. Además de los perfiles, se intervinieron las entradas de los túneles rellenados, debido al agrietamiento y la filtración de humedad.

En todas las restituciones de volúmenes realizadas, se trabajó mediante la construcción de un muro en el perímetro del área afectada alternado con tierra vertida para completar el volumen ausente.
