LA TRADICIÓN DE LA ARQUITECTURA DE TIERRA EN ZACATECAS, MÉXICO

Gerardo Fernández Martínez

Universidad Autónoma de Zacatecas "Francisco García Salinas", Zacatecas, México, gerardo2001@hotmail.com

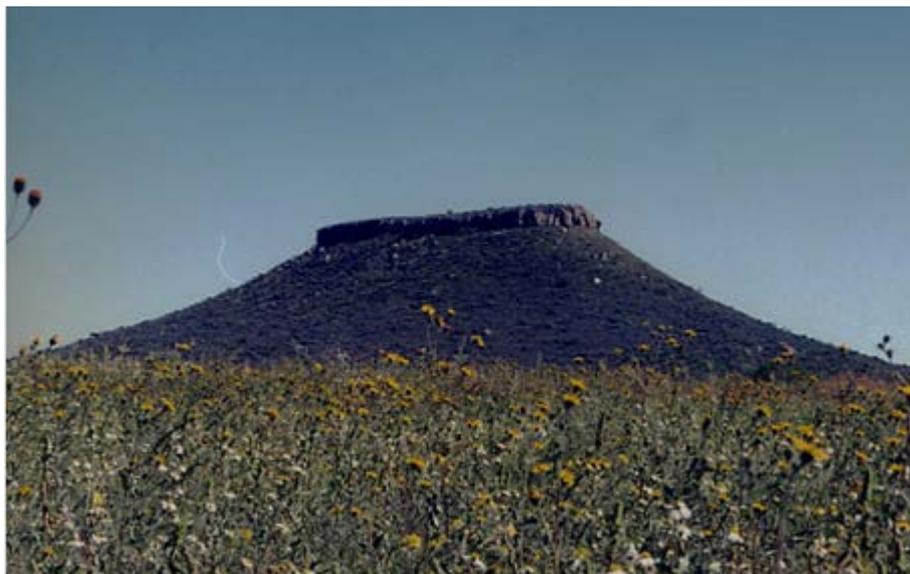
El sitio arqueológico de Buenavista abarca un área aproximada de 68 hectáreas y se ubica sobre la meseta superior y las faldas del cerro de La Mesilla, que es una formación volcánica extrusiva cuaternaria que es característica de la región, y que, en este caso, alcanza los 142 m de altura con respecto al suelo del valle de Ojocaliente (figura 1).

Figura 1. Cerro de La Mesilla. (Crédito: G. Fernández M., 2007)

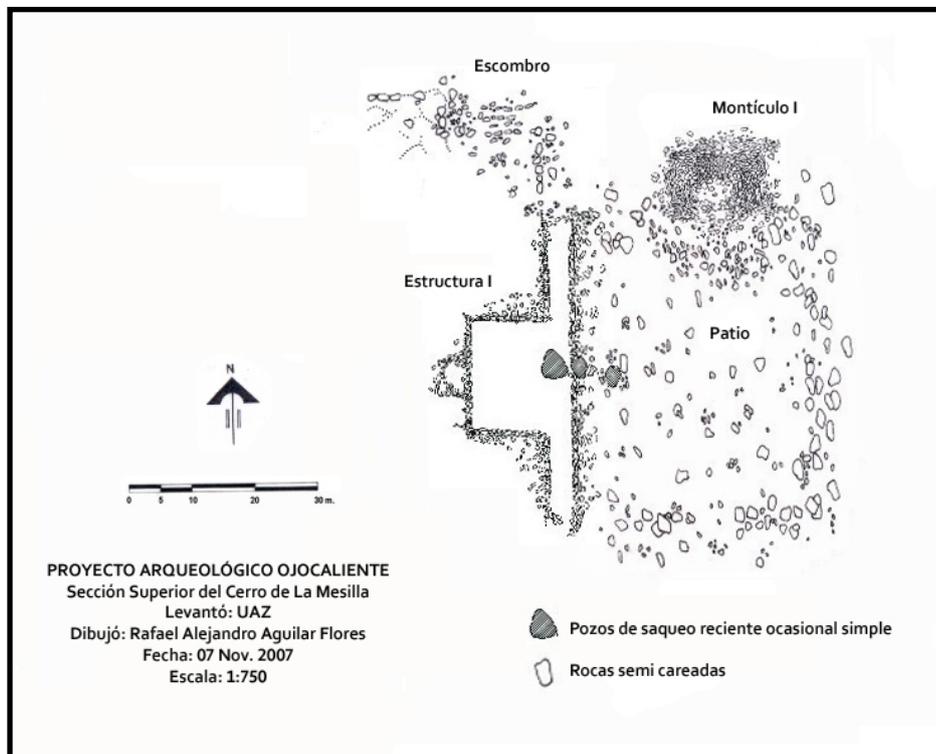
A pesar del avanzado estado de deterioro que presentan, la observación de estos elementos permite discernir que, en algún momento, este complejo estuvo conformado por un patio hundido de planta cuadrangular, que actualmente abarca una superficie aproximada de 200 m² y cuyos lados estuvieron orientados hacia los puntos cardinales (figura 3).

Figura 3. Croquis del complejo arquitectónico ubicado en la cima del cerro de La Mesilla

De manera sobresaliente, hacia el lado oeste de este mismo patio se observan los restos de una estructura, que destaca por su ubicación, su disposición y sus dimensiones, ya que abarca todo el lado oeste del complejo (Estructura 1).

Las rocas trabajadas que se observan entre los escombros de esta edificación no son lo suficientemente numerosas como para erigir un muro, lo que sugiere que, posiblemente, éstas corresponden a un cimiento de rocas careadas de altura desconocida, que pudo sostener varios muros que fueron elaborados en adobe y cuyos remanentes, meteorizados y degradados, se pueden observar en los alrededores. Originalmente, estos muros pudieron haberse rematado con una techumbre de material perecedero.

Como resultado de sus condiciones actuales, el estado de conservación de esta obra arquitectónica es muy pobre, restando de sus componentes tan sólo algunas hiladas de roca careada que dan una idea general de su diseño original, que muestra que este fue un edificio de planta poligonal, cuya fachada principal tuvo una orientación cardinal hacia el

rumbo oeste; lo que se sugiere con base en el hecho de que hacia éste rumbo, presenta los escombros de lo que posiblemente fue una escalinata de acceso.

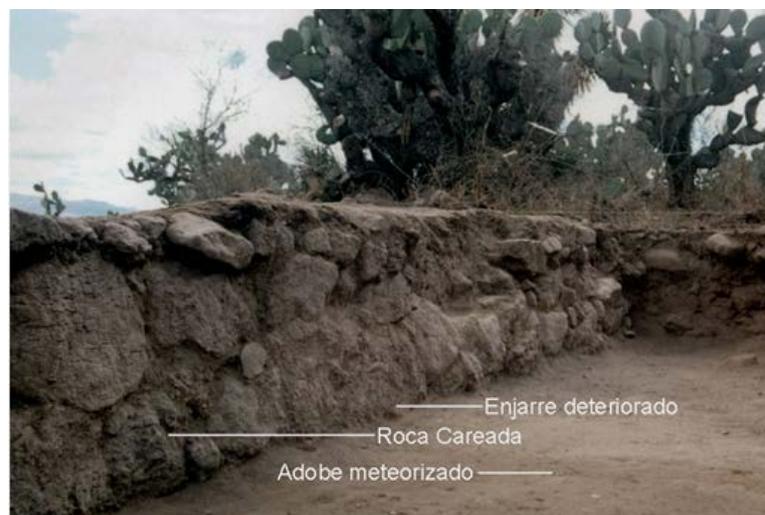
De esta manera y con base en los elementos arquitectónicos que actualmente se tienen, se puede sugerir que originalmente, este complejo estuvo conformado por un muro perimetral de 90 cm de altura y 90 cm de ancho; que fue elaborado utilizando, como material fundamental, la riolita que existe en las inmediaciones del cerro; misma que presenta, sobre los lados que dan hacia las fachadas, un somero careado. Estas rocas se empataron mediante la aplicación de un mortero de tierra arcillosa de grano fino, que posiblemente se utilizó como argamasa y como enjarre, siendo probable también, que bloques de adobe conformados con este mismo material, hayan sido utilizados para erigir los muros que descansaron sobre esta cimentación y cuya presencia pretérita, se hace manifiesta a través de las grandes cantidades de material meteorizado que se encuentran depositadas sobre el muro y en sus costados (figura 4).

Figura 4. Detalle del muro ubicado en el área sureste del cerro de La Mesilla (crédito: G. Fernández M., 2007)

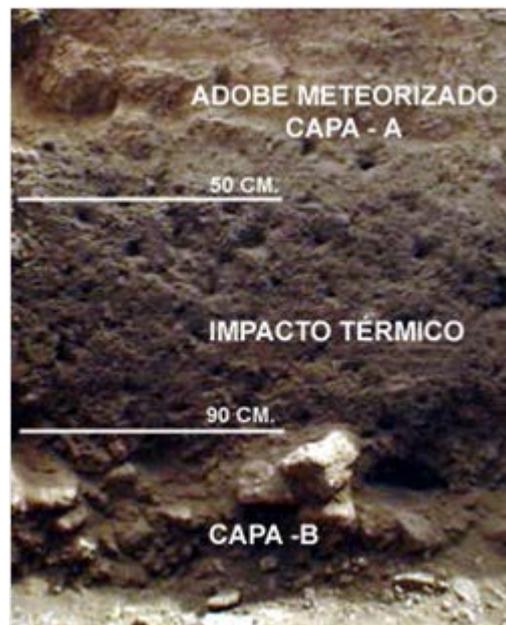
La exploración del contexto de los vestigios que actualmente están asociados al patio que existe en el área sureste de la falda del cerro de La Mesilla, permite corroborar que su construcción, fue precedida de una serie de actividades de acondicionamiento infraestructural, entre las que destacan la nivelación del espacio en donde está desplantado este patio y también, la limpieza integral del suelo mediante la aplicación de fuego en toda su superficie. El impacto térmico producido por la aplicación de altas temperaturas a este suelo, provocó su endurecimiento, aportándole estabilidad. En un momento posterior, en la superficie lograda mediante este procedimiento, se colocó un cimientó de piedra que sostuvo un muro de adobe, que, a pesar de su estado actual de deterioro y degradación, no presenta evidencia alguna de ninguna exposición al fuego (figura 5).

Figura 5. Suelo quemado como actividad infraestructural (crédito: G. Fernández M., 2007)

Adicionalmente, esta capa de suelo quemado se caracteriza por su poca profundidad (50 cm en promedio), y remata sobre otra (capa B) que alcanza una profundidad de 120 cm y que está apoyada, a su vez, en una formación compuesta de riolita de gran dureza y compactación, que conforma la roca madre de toda la localidad. En consecuencia, puede observarse que aquí se dieron una serie de actividades de preparación, que tuvieron como resultado, la obtención de una superficie estable, que permitió la construcción de obras arquitectónicas de gran envergadura.

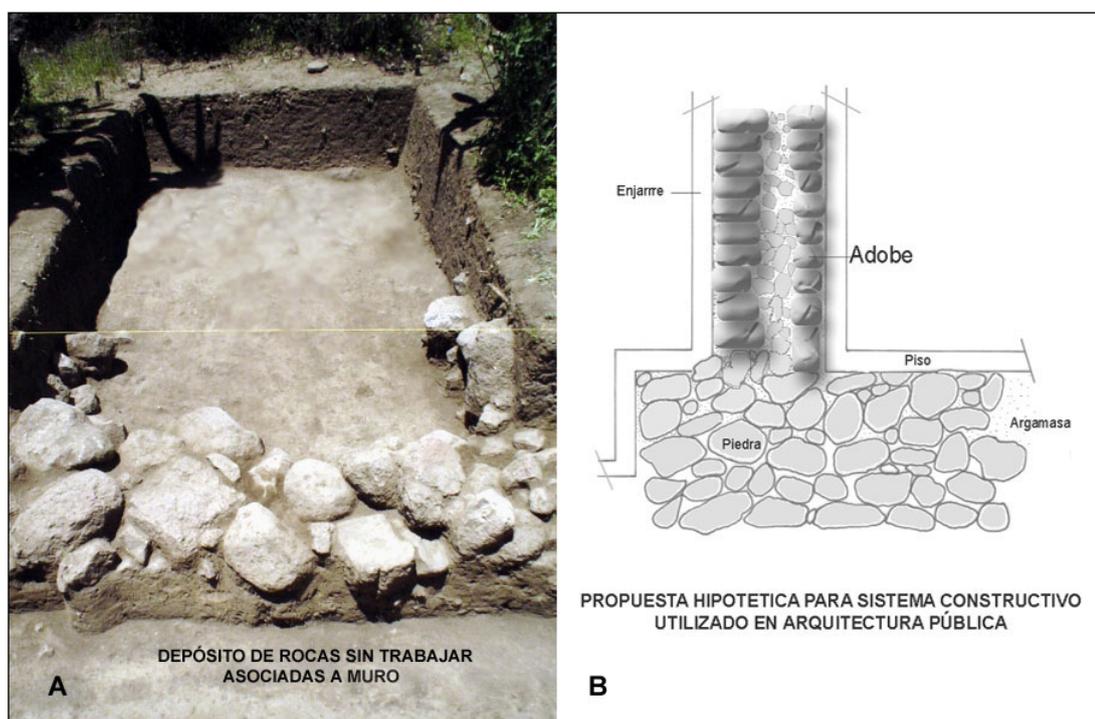
Por otra parte y de manera sobresaliente, en los segmentos en donde aún se conserva integralmente este muro, se observan grandes cantidades de piedra que no presenta modificación alguna, y cuyo depósito en esta ubicación, no se puede explicar desde la perspectiva de los procesos de disgregación de bloques -que ocurren ocasionalmente desde el afloramiento que se ubica en la cima del cerro-, principalmente a causa de su cantidad, de su posición asociada -sobre el muro y a sus costados- y de manera sobresaliente, debido al hecho de que ninguna tiene un tamaño superior a los 50 cm de diámetro (figura 6-A).

Toda vez que la base que aquí se tiene presenta una altura y un ancho de 90 cm., resulta claro que fue diseñado para cimentar y soportar una carga considerable, que posiblemente consistió en un gran muro de adobe; tal y como lo sugieren los abundantes restos deteriorados de este material, que aparecen asociados a este contexto (figura 4). De ser este el caso, el muro de adobe quizá pudo alcanzar los dos metros de altura, conformando así un elemento arquitectónico de dimensiones masivas.

A falta de evidencia sobre la posible utilización de postes, que podrían haber contribuido al soporte de esta estructura –cuyos brocales o agujeros podrían ser observables a distancias regulares sobre la fachada exterior o hacia el espacio interior-, se plantea entonces la posibilidad de que las rocas sin trabajar que aquí se tienen, hayan sido utilizadas, a manera de castillo, en toda la sección interior del muro; en donde habrían sido colocadas de manera regular en función de su peso, e inmovilizadas mediante la aplicación de una argamasa o lechada de tierra húmeda, que al secar, habría contribuido a incrementar su resistencia y estabilidad, lo mismo que su peso (figura 6-B).

Figura 6. A: Rocas sin trabajar asociadas a muro. B: Propuesta hipotética sobre sistema constructivo original (crédito: G. Fernández M., 2017)

Tomando como base esta interpretación, la construcción de esta obra también tuvo que enfrentar la solución de los problemas estructurales que plantea el asentamiento gradual de sus componentes por gravedad; lo mismo que el comportamiento dinámico del suelo de la localidad. Además, sus diseñadores también debieron considerar un gradiente de resistencia y flexibilidad, frente a factores de desestabilización externos, entre los que destacó la acción constante del viento sobre sus fachadas.

Mediante la aplicación de esta estrategia constructiva se podrían explicar, por un lado, las actividades de acondicionamiento infraestructural que representaron la quema y endurecimiento del suelo, y por otro, la acumulación de rocas sin trabajar que aparecen asociadas al contexto del muro; siendo así ésta, el resultado de los procesos de colapso que tuvieron lugar cuando el muro dejó de recibir mantenimiento, tras ser abandonado por aquellos que lo concibieron. No obstante, también se debe contemplar aquí la posibilidad de que esta acumulación, tenga su origen en algún otro tipo de fenómeno o proceso, que aún no ha sido identificado.
