PINTURAS MURAIIS EM EDIFICAÇÕES HISTÓRICAS DE OURO PRETO, BRASIL

Alexandre Mascarenhas¹; Ivani Walendy Ramos²; Paola de Macedo Gomes Dias Villas Bôas³; Sandra Godoy da Silva⁴

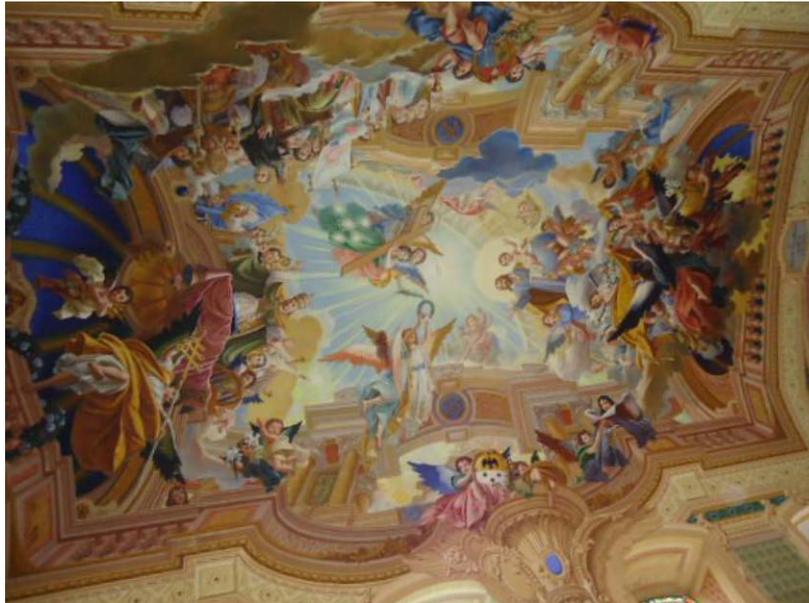
Figura 1: Pintura mural executada por Gentilli na capela do Seminário de São José, Mariana, Brasil (crédito: S. Godoy, 2011)

Observa-se que a pintura mural teve seu apogeu, no Brasil, nas primeiras décadas do século XX. Neste período, um número significativo de edificações recebe esta técnica decorativa quando catálogos ilustrados com tipos de pintura mural em estêncil, editados na Europa e América do Norte, transitavam pelo país. Paralelamente, alguns artistas estrangeiros desenvolveram importantes trabalhos autônomos de arte murária em várias localidades brasileiras. Entre eles, destacam-se os italianos Fúlvio Pennacchi, Aldo Locatelli e os irmãos Pietro e Ulderico Gentilli, o romeno naturalizado brasileiro Emeric Marcier e o austríaco Johann Hans Nöbauer. Os irmãos Gentilli realizaram trabalhos como restauradores e muralistas em templos religiosos em Santos, São Roque, Piracicaba e Americana, no estado de São Paulo. Em Mariana, Minas Gerais, executaram pintura sobre forro de estuque da capela do Seminário de São José, em 1935 (figura 1).

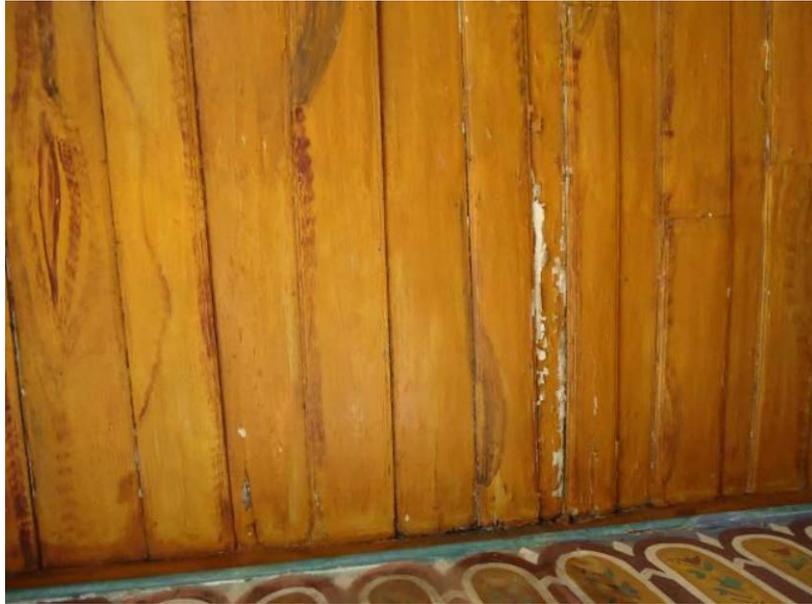
Figura 2: Exemplar de pintura de fingimento de madeira em residência, Ouro Preto
(crédito: S. Godoy, 2011)

A pintura mural pode ser executada por meio das seguintes técnicas: pintura afresco, pintura a seco e pintura mista. Cada classificação leva em consideração um processo específico a ser empregado na preparação do suporte (Silva, 2013). E, no que diz respeito ao grau de elaboração e execução, ou seja, medição do mérito ou valor enquanto obra de arte, pode-se ainda classificar em pintura decorativa ou pintura artística. Trata-se, portanto, de uma distinção meramente didática, pois alguns autores entendem a pintura artística como aquela que representa paisagens, cenas galantes, retratos, geometrias abstratas, enquanto que a pintura decorativa abarca os mármore, pedras e madeiras fingidos (figura 2) ou repetições de elementos realizados por meio de moldes, régua ou guias – conhecido como estêncil. Aguiar se refere aos fingidos ou fingimentos como

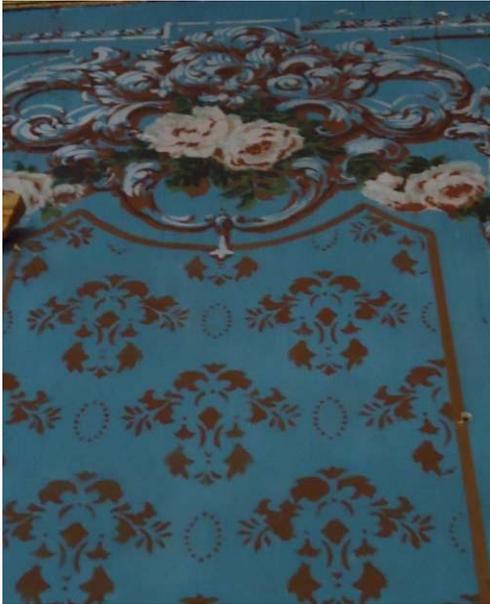
Figura 3: Detalhe do estêncil com padrão fitomorfo e, acima, flores. Pintura mista: decorativa e artística. Sobrado localizado na rua Cláudio Manoel, Ouro Preto (crédito: S. Godoy, 2010)

Após o registro fotográfico das pinturas e levantamentos relativos à tipologia da edificação, constatou-se que, em relação às pinturas identificadas em sobrados, a maioria encontra-se no segundo andar e apresenta como suporte paredes de pau a pique. As pinturas localizam-se principalmente na sala principal (de visitas), embora algumas edificações apresentassem pinturas nos quartos, copa e no corredor do hall de entrada (figuras 3 e 4).

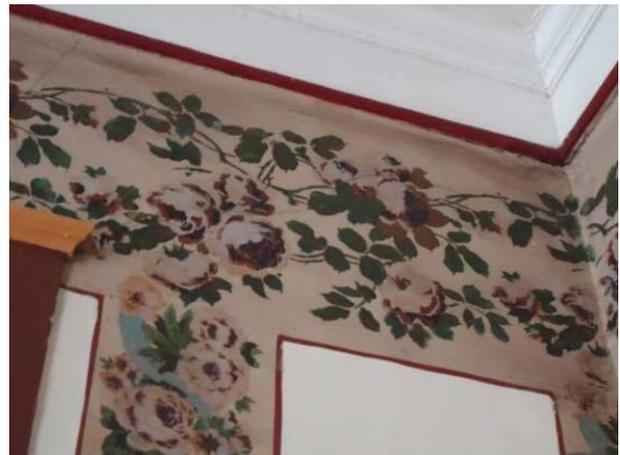
Figura 4: Motivos florais e folhagens com ramagens nos tons verde, vermelho e rosa. Sobrado localizado na rua Cláudio Manoel, Ouro Preto (crédito: S. Godoy, 2010)

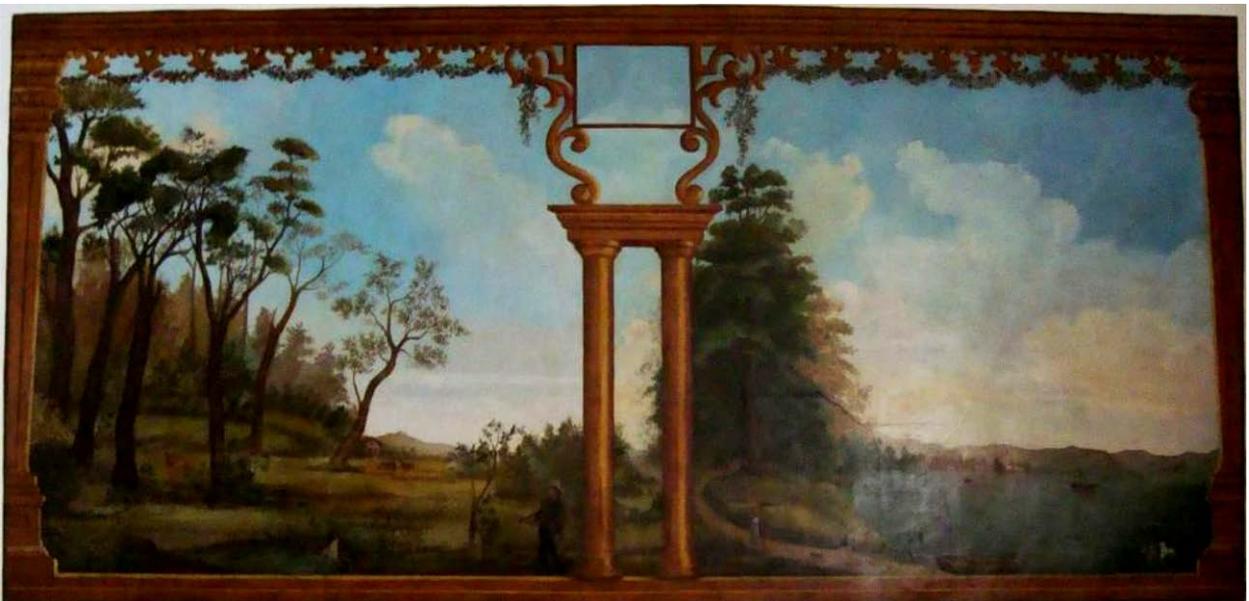
Figura 5: pintura mural artística representando paisagem campestre diurna, localizada na sala de estar da edificação situada no centro histórico de Ouro Preto. (crédito: I. Ramos, 2010)

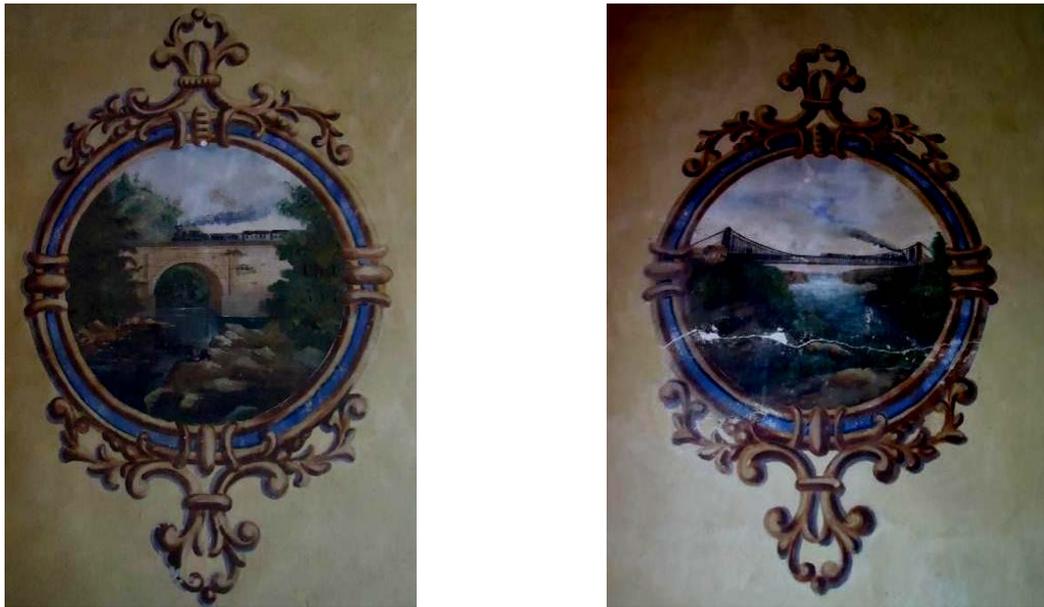
Figura 6: Medalhões localizados em hall de entrada de casa térrea cuja iconografia das cenas apresenta ferrovias e trens sobre pontes de alvenaria ou estrutura metálica mesclada com paisagem do campo com rios, rochas naturais e vegetação abundante, Ouro Preto (crédito: S. Godoy, 2010)

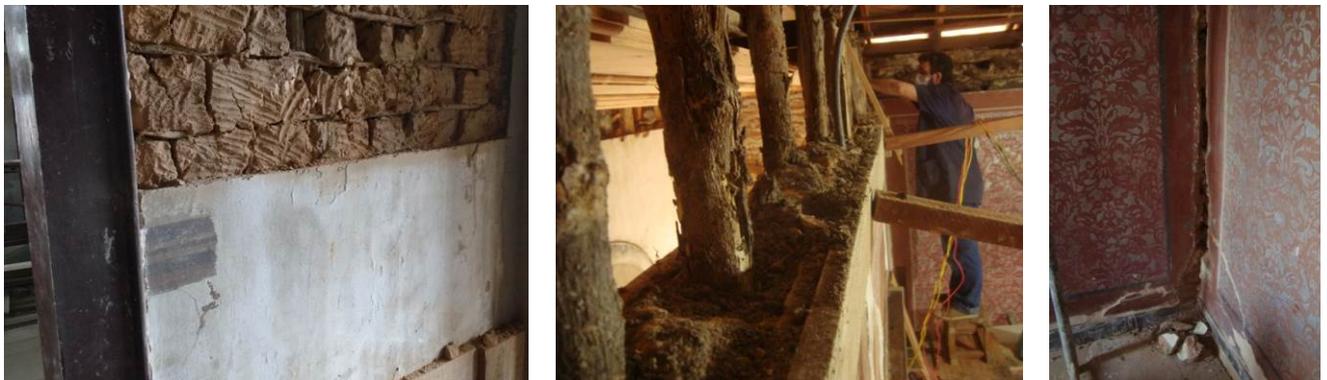
Figura 7: Sistema construtivo: pau a pique. Observa-se o precário estado de conservação tanto do suporte quanto da pintura parietal. (crédito: I. Ramos, 2015)

Foram verificadas as seguintes anomalias patológicas sobre o suporte, argamassas e camada pictóricas: pulverulência e desagregação parcial da argamassa e componentes da pintura; estufamento, eflorescência, trinca de junção entre alvenarias diferentes, destacamento de argamassa, perda parcial da camada pictórica artística, marcas da abrasão e de perfurações, perda parcial de suporte, desprendimentos, manchas escurecidas e lixiviação. Áreas internas do pau a pique apresentavam-se desagregadas na sua base causadas por movimentação da parede, perda de madeiramento da base e ataque de xilófagos.

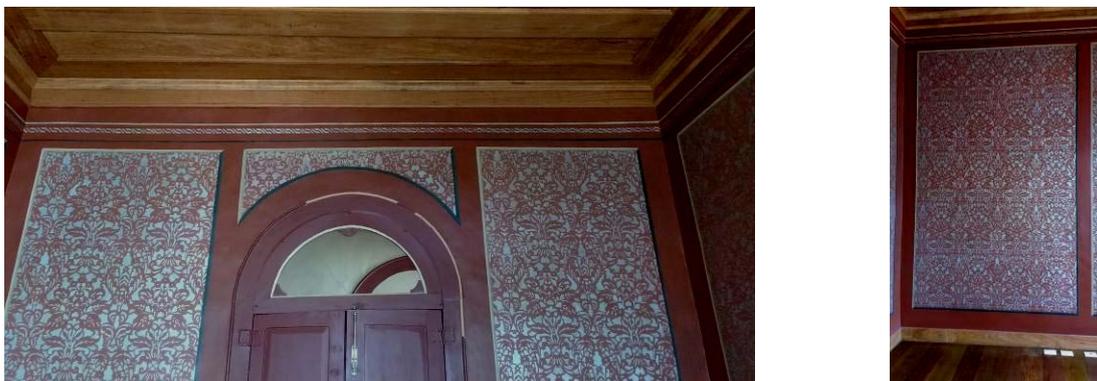
Figura 8: Resultado final da intervenção. Detalhe da pintura na técnica estêncil (crédito: I. Ramos, 2015)

Decidiu-se por fechar as lacunas das pinturas artísticas reproduzindo-se seus tons e formas - estêncil. Foram confeccionados moldes para a reprodução tanto das formas florais como do cordão de arremate superior da pintura, aplicados em áreas de perdas. A pintura artística, em geral, apresenta dois tons de fundo vermelho, um vermelho escuro nos contornos dos painéis floridos e outro rosado mais claro sob os florais prateados. Optou-se pela correção desses dois tons que se apresentavam manchados, esmaecidos e com áreas de perdas. Aplicou-se velaturas nas cores semelhantes (confeccionadas mediante testes) às originais, corrigindo lacunas e diferenças de tons. As tintas utilizadas foram acrílicas e vários testes foram feitos para o prateado, até se chegar a uma tinta confeccionada com resina Paraloid B72 + pigmento prateado e outros tons. O verniz final foi o Paraloid B72 + cera microcristalina, aplicados por aspensão (figura 8).
