PUESTA EN VALOR DEL PATRIMONIO VERNÁCULO DE TIERRA PARA USO SOCIAL, EL CASO DEL CENTRO CULTURAL LA ANTIGUA ESTAFETA SANAGASTA, ARGENTINA

En la localidad de Sanagasta, provincia de La Rioja, Argentina, una vivienda de fines de Siglo XIX construida con adobe, en la cual funcionó la primera estafeta postal del pueblo, ha sido rehabilitada para alojar diversas actividades culturales de la comunidad, entre las que se destaca su biblioteca popular cerrada al público durante años. De gestión mixta, una organización sin fines de lucro junto a especialistas de la Red Protierra fueron los encargados de la rehabilitación del edificio, aportando el municipio local los recursos humanos para su posterior funcionamiento. El objetivo de este artículo es demostrar como la puesta en valor del patrimonio vernáculo de tierra y el rescate de sus técnicas constructivas, puede contribuir a revalorizar las culturas locales, salvaguardando la identidad de una comunidad.

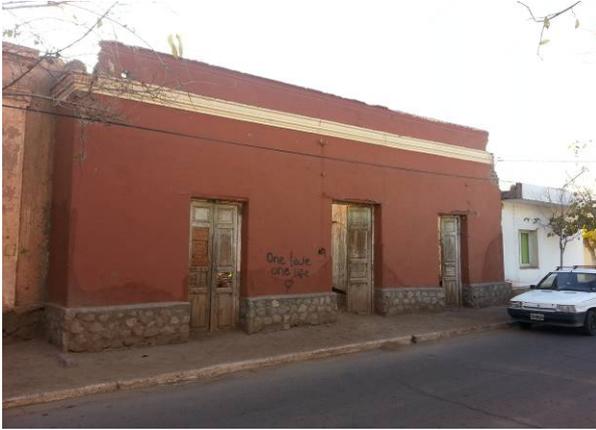
Al momento de ser adquirida, la vivienda se encontraba en estado de avanzado deterioro debido al hecho de haber quedado en desuso y deshabitada durante más de dos décadas. Como consecuencia hubo el derrumbe del techo de “torta de barro”¹. Sólo se conservaba el muro de fachada, gracias a un programa municipal de conservación de frentes históricos,

(figura 1) y algunos muros de los ambientes de los salones y el zaguán que dan a la calle, realizados mediante “mampostería de adobe”².

Figura 1. Muro de la fachada antes de la intervención realizada

En la fachada se realizaron tareas de conservación en los revoques, en el zócalo de piedra, en las puertas de madera originales de álamo (*populus nigra itálica*) y la cornisa superior, la cual fue complementada en un sector (figuras 11 y 12)

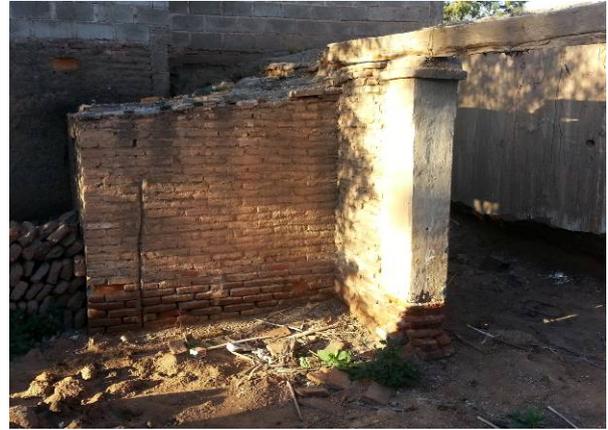
A lo largo de su vida útil se realizaron ampliaciones que no condecían con la tipología edilicia, tal es el caso de un sanitario adosado a la galería construido con ladrillo cerámico, (figura 2) “queriendo introducir en las construcciones de tierra materiales muy extraños a ella” (Viñuales, 2009, p.48)

Figura 2. Sanitario adosado a la galería

Los muros de adobe que presentaban fallas estructurales irreversibles, tales como grandes desplomes o agrietamientos, fueron demolidos, como así también se eliminó un baño realizado con ladrillo cerámico, elemento agregado que no correspondía al bien original.

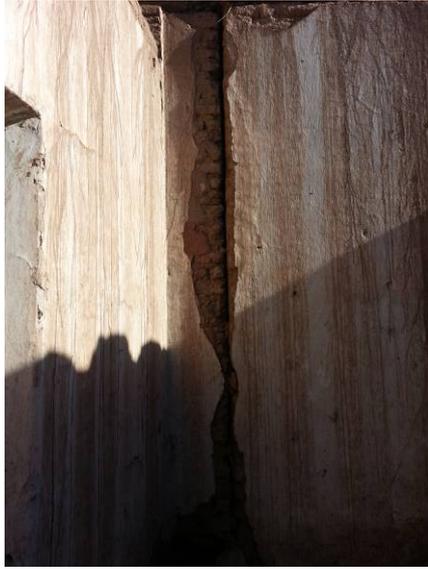
- a) La acumulación de material por encima del sobrecimiento, debido al derrumbe del techo, generó humedad ascendente produciendo la erosión en la base de los muros, disminuyendo la sustentación de estos.
- b) La mayoría de los muros de la vivienda no estaban arriostrados lateralmente entre sí, siendo visibles las separaciones verticales entre ellos (figura 3). Algunos presentaban

Figura 3. Falta de arriostramiento vertical entre muros

Con el fin de asegurar su integridad estructural y su permanencia en el tiempo fueron colocadas “llaves de madera de quebracho colorado”³ (*Schinopsis lorenzii*) para arriostrar verticalmente los muros entre sí (figura 5).

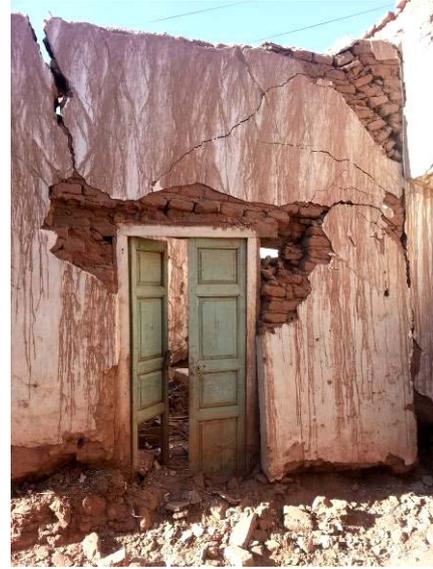
importantes grietas diagonales, posiblemente producidas por movimientos sísmicos, lo cual ponía en riesgo su estabilidad (figura 4).

Figura 4. Agrietamiento diagonal de muros con riesgo de pérdida de estabilidad

Los muros que presentaban riesgo de pérdida de estabilidad, fueron liberados y reconstruidos sobre los cimientos originales mediante la misma técnica constructiva del adobe (figura 7). En la salida del zaguán hacia la galería, fue reconstruido un arco de medio punto de adobes utilizando una cimbra (figura 8)

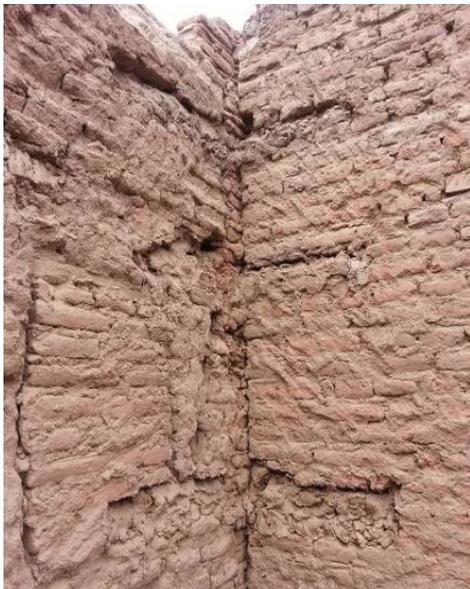
Figura 5. Colocación de llaves de madera dura en los encuentros de muros

³ Son maderas de 12x8 x 60 cm de largo que se colocan en las uniones de los muros de adobe, cuya función es trabarlos mecánicamente para que trabajen en forma conjunta ante los movimientos sísmicos.

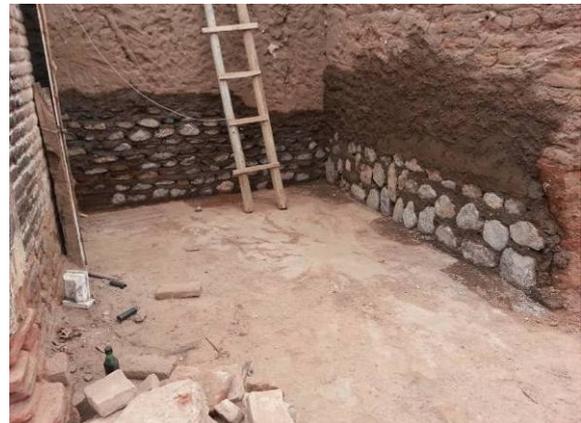
Los muros erosionados en su base fueron recalzados con piedras asentadas con suelo cemento a fin de devolver las condiciones de estabilidad perdidas (figura 6).

Figura 6. Recalce de muros erosionados con suelo cemento y piedra

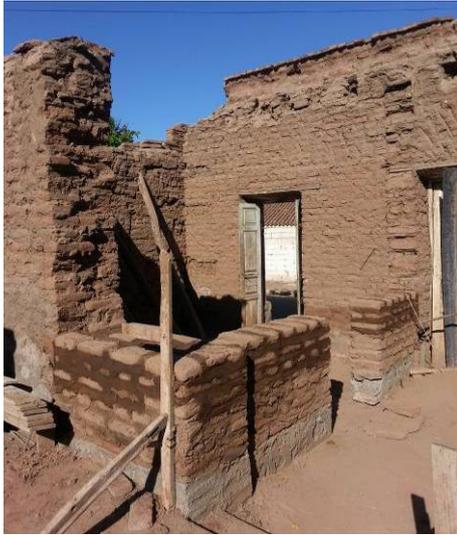
Figura 7. Reconstrucción de muros de adobes liberados

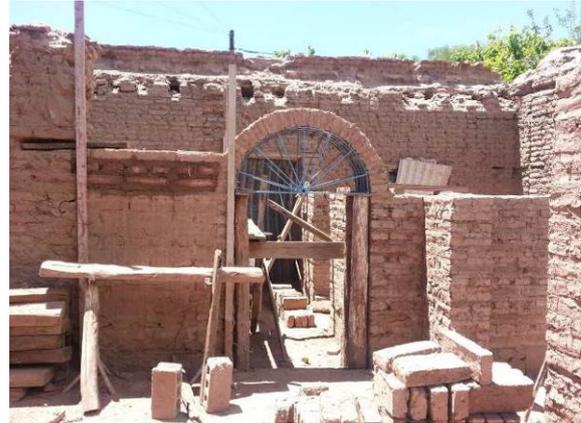
Figura 8. Reconstrucción de un arco de medio punto de adobe

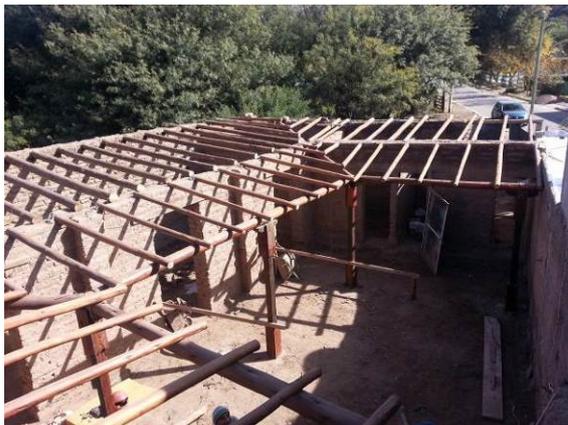
El techado fue realizado mediante la técnica de la torta de barro mejorada, consistente en un entramado de varas de madera de eucaliptus (*Eucalyptua viminalis labili*) (figura 9) y un tejido de cañas de castilla (*Arundo donax*), sobre la cual se colocó la aislación hidrófuga materializada mediante un film de polietileno de 200 micrones. La terminación superior es una capa de suelo cemento de 15 cm de espesor, impermeabilizada con membrana líquida a base de poliuretano.

Figura 9. Colocación de varas de eucaliptus para la cubierta de torta de barro

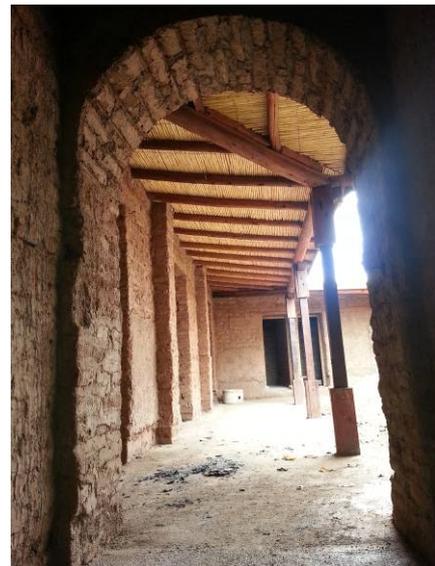
Las columnas de la galería fueron realizadas con madera de quebracho colorado reciclado de durmientes ferroviarios (figura 10).

Figura 10. Vista de la galería con sus columnas de madera reciclada

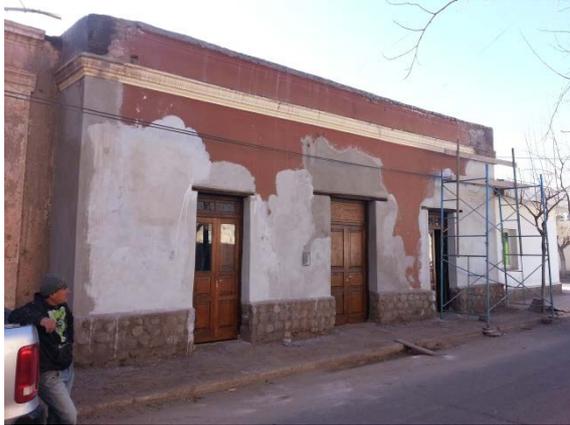
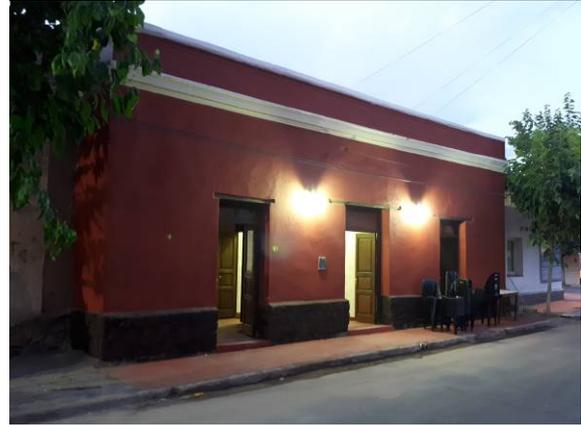
Los muros de adobes fueron recubiertos con revoque de barro y paja de 3 cm de espesor, terminado con una capa más fina a base de tierra y cal (óxido de calcio-CaO) (figura 11).

Figura 11. Fachada de la vivienda con los trabajos de conservación en ejecución

Figura 12. Fachada de la vivienda con trabajos de conservación finalizados

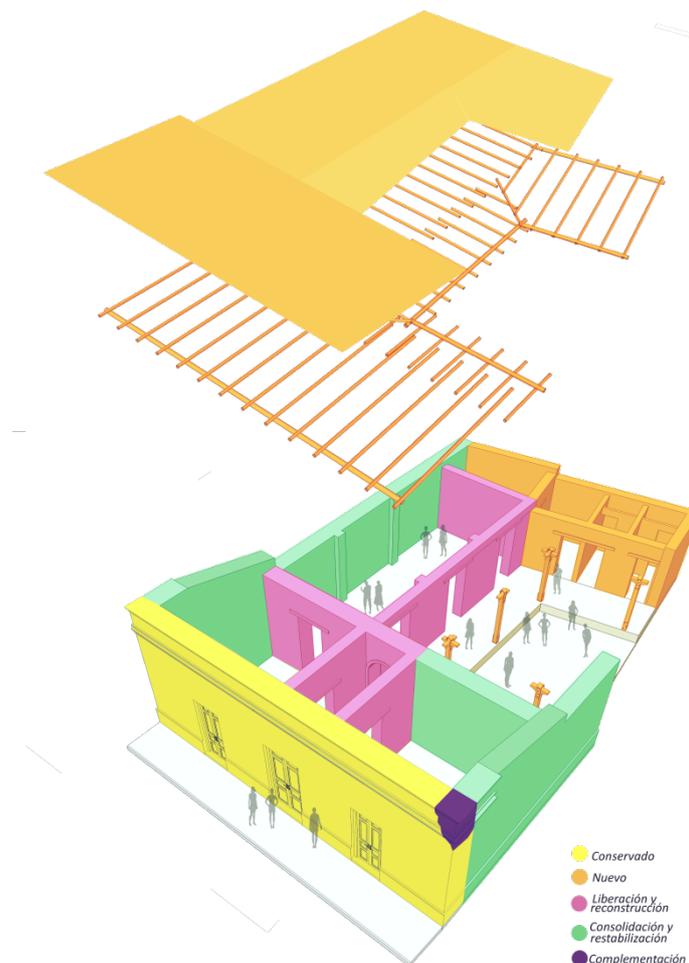
Figura 13. Volumetría de la vivienda intervenida indicando las acciones realizadas
