# EVALUACIÓN DE VIVIENDAS CONSTRUIDAS CON BTC LUEGO DE 15 AÑOS DE USO EN MONTEROS, ARGENTINA

**Palabras clave:** Programa de vivienda, fenómenos patológicos, autoconstrucción

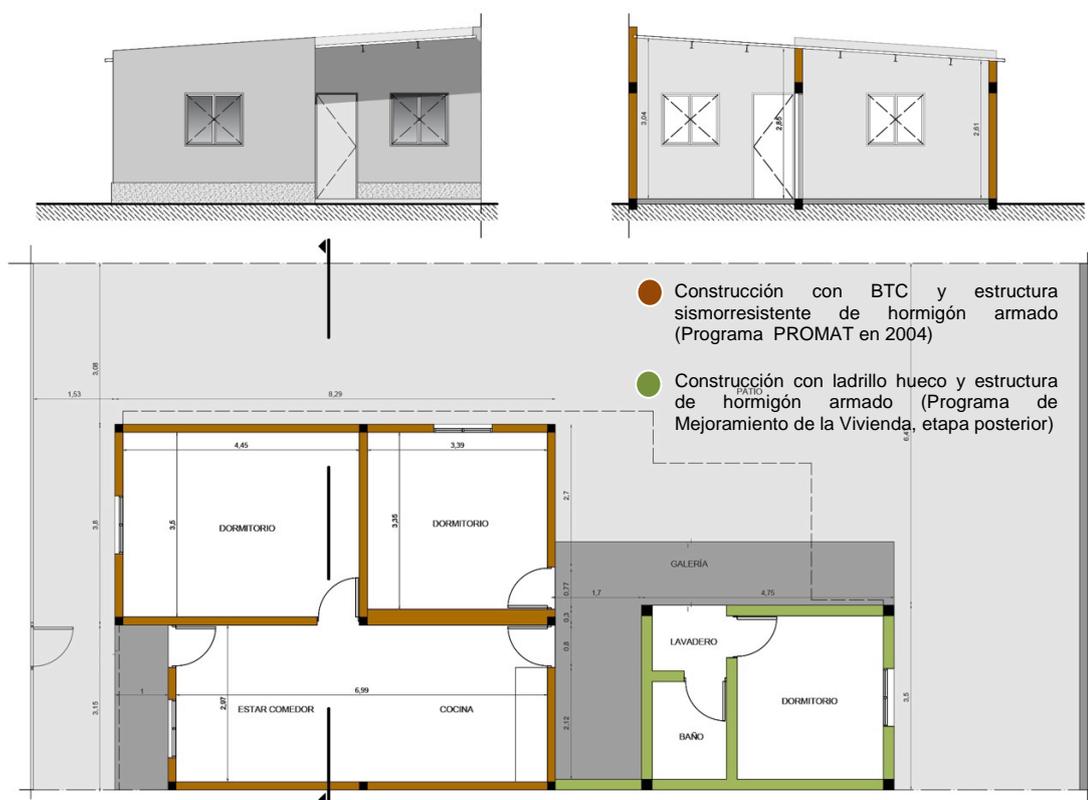
Las ocho viviendas resueltas mediante intervención del PROMAT fueron ejecutadas con mampostería de BTC. Solo en el caso de la familia Décima se emplearon bloques de cemento debido a que existían mamposterías preexistentes, destinándose los BTC para ejecutar muros divisorios internos. Todas las viviendas fueron resueltas en una superficie de entre los 58 m<sup>2</sup> a 60 m<sup>2</sup>. Una parte de la vivienda contiene la zona pública: cocina-comedor y baño (en la actualidad está diseñado, pero no ejecutado en su totalidad) y el otro el sector las habitaciones (el tamaño de las mismas varía según la cantidad de integrantes de la familia). El techo es a un agua en las construcciones originales y se mantuvo hasta la actualidad; solo uno de los casos de estudio modificó su techo a dos aguas. Todos los techos están resueltos con cubierta de chapa y estructura de correas de filigrana. El caso que posee el cielorraso<sup>5</sup> (caso 2; familia Aráoz), está realizado de cañas huecas -material difundido y accesible en la zona-, más una capa de cachaza<sup>6</sup> y cal que sirve de aislante térmico, y revocado con mezcla de cal para evitar el ataque de hongos e insectos. La estructura sismorresistente se resolvió mediante vigas y columnas de hormigón armado. El piso está resuelto hasta nivel de contrapiso, sin zócalos.

Figura 2: Vivienda de la familia Miranda (dibujado en base a información de planimetría aportada por Arq. A. Orellana en 2017). El resto de las viviendas implementa la misma organización con pequeñas variantes.

La vivienda de la familia Miranda fue modificada durante el tiempo transcurrido: la ubicación de la puerta de uno de los dormitorios, la construcción de una unidad sanitaria -lavadero, baño y un dormitorio- a través del programa PROMEVI y la construcción de un espacio semicubierto que unifica la edificación original y el nuevo núcleo sanitario.

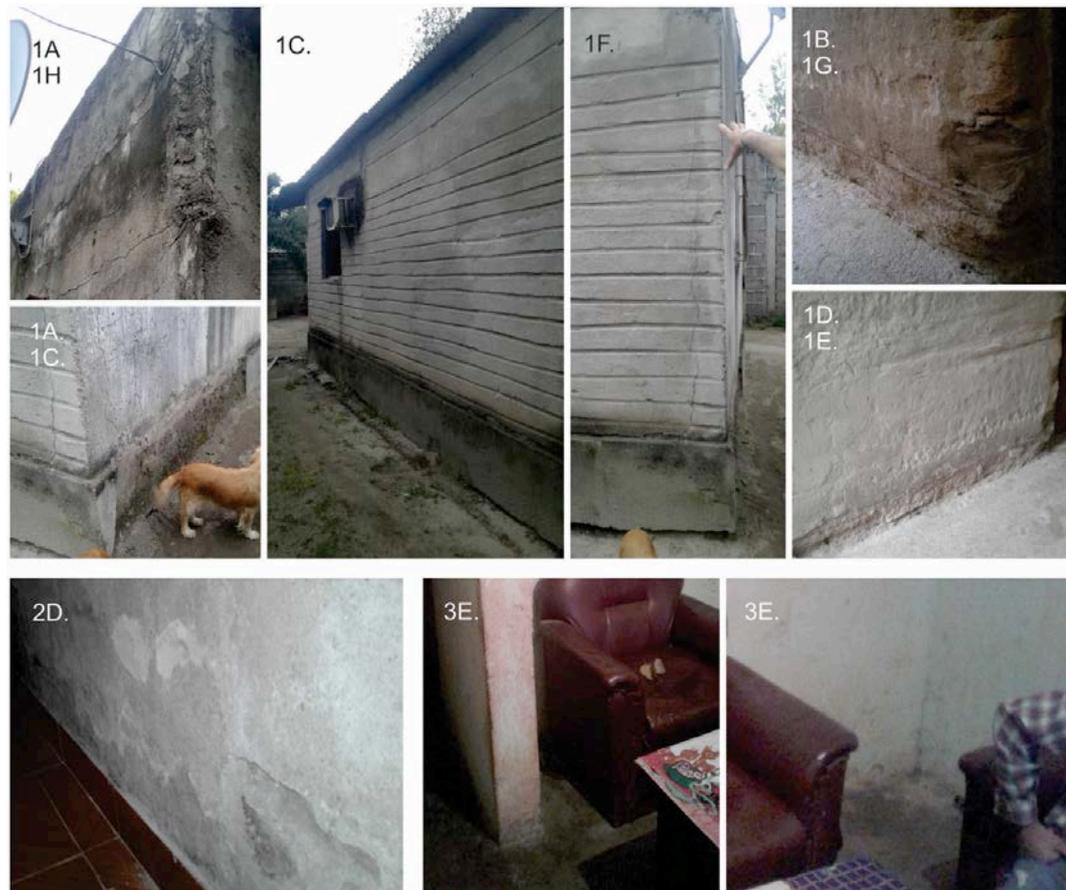
Se verifican algunos deterioros en las viviendas de construcción con BTC, mayormente derivadas de la falta de terminación de la obra y falta de mantenimiento. Se observaron la falta de terminación de cielorraso, piso, zócalo y las instalaciones sanitarias. En la actualidad los sectores que están expuestos al impacto de golpes, a salpicadura del agua de limpieza y de lluvia, y la falta de zócalos presentaron desprendimientos de parte del revoque dejando a la vista el mampuesto de BTC. Las partes expuestas de los mampuestos presentaban indicios de desgastes y disgregaciones (tabla 2 y figura 4). En ningún caso, los deterioros observados en las mamposterías de BTC ponen en riesgo la estabilidad estructural del muro o la vivienda.

Tabla 2. Síntomas y lesiones en las construcciones con BTC observadas en los casos de estudio y clasificadas según su origen.

PROCESO PATOLÓGICO / CAUSAS		Caso 1 Miranda	Caso 2 Aráoz	Caso 3 Décima
<b>Desorden estructural</b>	<b>A.</b> Deterioro del basamento por ataque de plagas, presencia de plantas, accidentes	<b>1A.</b> Desprendimiento del zócalo cementicio y grietas horizontales en el cerramiento del muro (por presencia plantas)	No presenta	No presenta
	<b>B.</b> Deterioro por deficiente ejecución de la albañilería del soporte y los revestimientos	<b>1B.</b> Desprendimiento del material de revoque (afecta a la abertura de puerta interior y la parte inferior del muro por falta de colocación de zócalo y solado)	No presenta	No presenta
	<b>C.</b> Deficientes soluciones de evacuación del agua de lluvia sobre muros y techos	<b>1C.</b> Desprendimiento del zócalo cementicio, erosión del suelo circundante. Manchas por humedad de color	<b>2C.</b> Manchas por humedad de color negruzco exterior	<b>3C.</b> Manchas por humedad de color negruzco

<b>Desorden superficial por humedad</b>	<b>D.</b> Ascensión capilar que afecta cimientos y basamentos del muro.	<b>1D.</b> Desprendimiento del revoque de la parte inferior del muro (por falta de colocación de zócalo y solado)	<b>2D.</b> Desprendimiento de revoque	No se pudo observar
	<b>E.</b> Salpicadura de agua de limpieza	<b>1E.</b> Disgregación del mampuesto (por falta de colocación de zócalo y solado)	No presenta -	<b>3E.</b> Desprendimiento de revoque
	<b>F.</b> Retracción por cambios de temperatura y humedad	<b>1F.</b> Fisuras verticales entre estructura sismorresistente y el cerramiento	No presenta	No presenta
	<b>G.</b> Degradación en aberturas	<b>1G.</b> Desprendimiento del revestimiento y el muro soporte en la zona de aristas y disgregación del revestimiento	No presenta	No presenta
	<b>H.</b> Deterioro en la parte superior del muro por cambios de temperatura y humedad apretadas mal protegidas	<b>1H.</b> Manchas por humedad de color negruzco	<b>2H.</b> Manchas por humedad de color negruzco	<b>3H.</b> Manchas por humedad de color negruzco

Figura 4. Imágenes de lesiones presentes en las viviendas de BTC: Caso 1- Familia Miranda, Caso 2- Familia Aráoz y Caso 3- Familia Décima.

Se ha observado que el estado de las viviendas transcurrido 15 años de uso y en términos generales ha sido favorable. Se plantea que existen deterioros en las viviendas por falta de finalización de etapas constructivas que eviten a los mampuestos de BTC entrar en riesgo de disgregarse. Para los autores los deterioros observados en los BTC fueron mínimos presentando, en aspectos generales muy buenas condiciones de perdurabilidad transcurridos 15 años desde puesta en funcionamiento.
