## CHULLPAWAWA, UNA NUEVA UNIDAD CONSTRUCTIVA DE TIERRA: REDESCUBRIENDO LA HISTORIA PREHISPÁNICA

Irene Delaveris<sup>1</sup>, Guido Mamani<sup>2</sup>, Pacha Yampara<sup>3</sup>

### Resumen

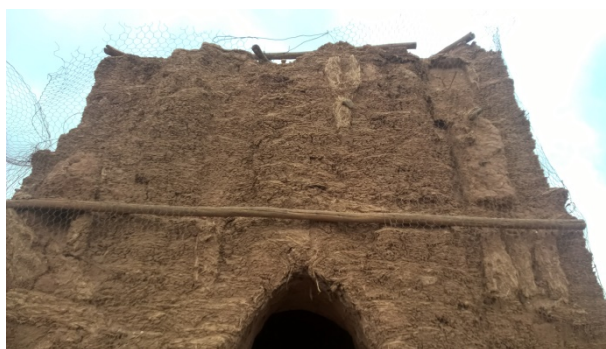
La figura 1 se muestra una *chullpa* intervenida adónde se puede ver el uso de madera, alambres, clavos y tela gallinera. En las bases existen calzados de cemento que está en contacto directo con los muros

Figura 1.- Una de las *chullpas* intervenidas en la comunidad Huarejana de Santiago de Callapa (crédito: I. Delaveris)

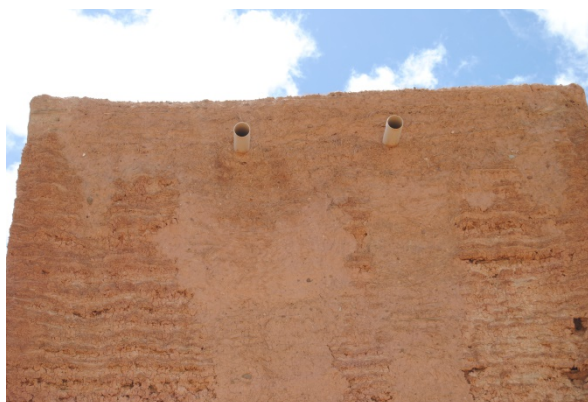
En la figura 2 se puede observar el uso de tubos de PVC incorporados en la parte superior de la estructura en un intento de desaguar el agua acumulado en una “piscina” construida para evitar las corrientías de agua sobre los muros

Figura 2.- Torre funeraria en el sitio *Chullpares* de Huayllani – Cóndor Amaya, en el municipio de Umala (crédito: I. Delaveris)

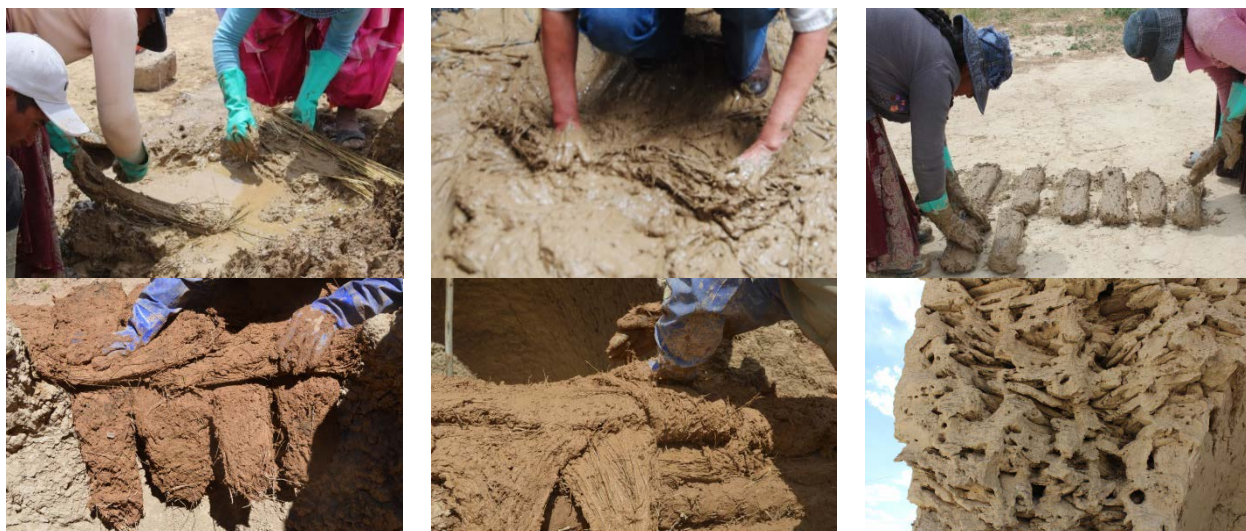
Figura 6.- Conformación de la *chullpawawa* con pajas enteras, las cuales se amasan y toman la forma de bloques alargados, estos deben apilarse en fresco para conformar la *chullpa*. Al parecer las puntas que dan al exterior sobresalían para hacer unos dobles y conformar la siguiente fila del apilado (crédito: I. Delaveris)

El denominativo de las *chullpawawas* surge por la similitud de forma de los rollos de tierra y paja con las *wawas* (bebés) fajadas de Bolivia. El nombre tiene su origen en la comunidad de Culli Culli Alto, del departamento de La Paz, donde los comunarios expresaron que de niños jugaban con los rollos de las *chullpas* como si fueran *wawas*. De ahí; *chullpawawa*. La figura 3 presenta algunos detalles del proceso de construcción de la *chullpawawa*.

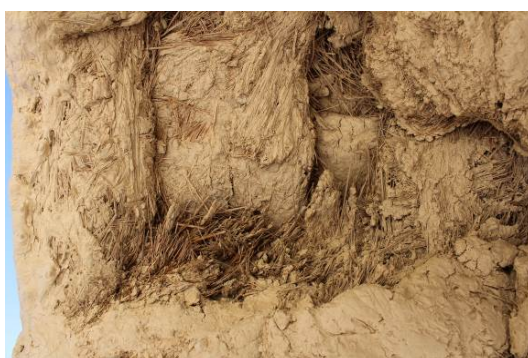
Figura 5.- Detalle de la estructura interna de las *chullpas* visto desde el lado inferior mediante un muro deteriorado, CE-41, Culli Culli, La Paz (crédito: I Delaveris)

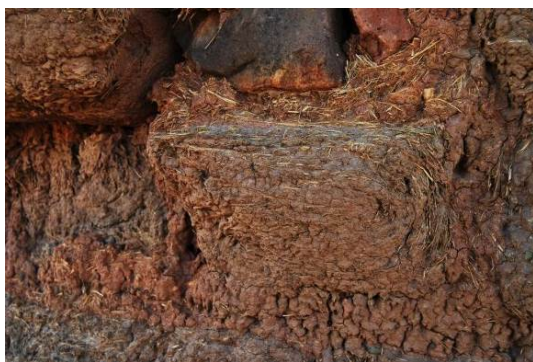
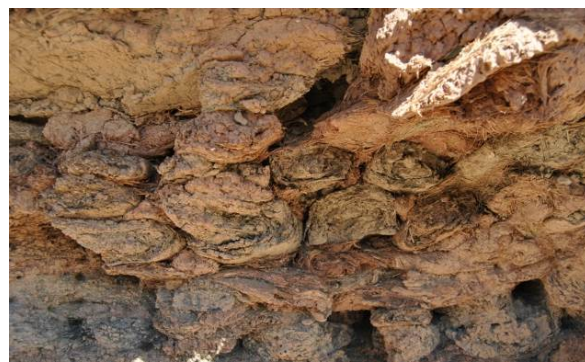
Figura 6.- a) Adobe con rollo (Ejra) Caquiaviri; b) *Chullpawawas* en el muro exterior de *chullpa* con adobes en el interior de la cámara funeraria (Nazacara Caquiaviri) (crédito: I Delaveris)

En algunos sitios, se registraron *chullpares* que si fueron contruidos con adobes. Pero estos son adobes hechas por una técnica similar a las *chullpawawas* y tienen una similitud con estas en cuanto a la estructura de la paja. Estas, sin embargo, presentan argamasa, muchas veces de otro color que la tierra con cual se fabricaron los adobes. Puede ser un intencionalidad para generar iconografía geométrica decorativa sobre los muros. Estas *chullpas* en general tienen también cimientos de piedra en la base de los muros y el vano presenta adobes o piedras planas grandes como dintel.

En el caso de Nazacara en Caquiaviri, las tres torres funerarias registradas en este sitio presentan una particularidad; los muros exteriores son levantados con *chullpawawas* mientras que los muros internos son contruidos con adobes. No está muy claro cómo este trabajo fue realizado. Requiere mayores investigaciones.

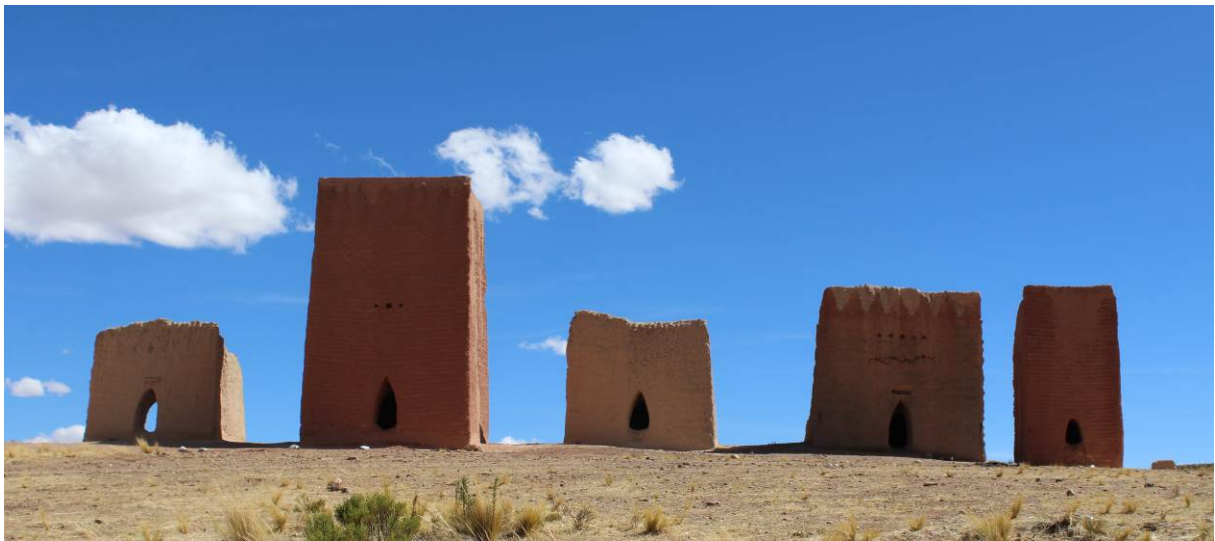
Figura 8.- *Tama Chullpa* CH-12 al CH-16 de izquierda a derecha, *Chullpares* Huayllani- Cándor Amaya, La Paz (crédito: I Delaveris)

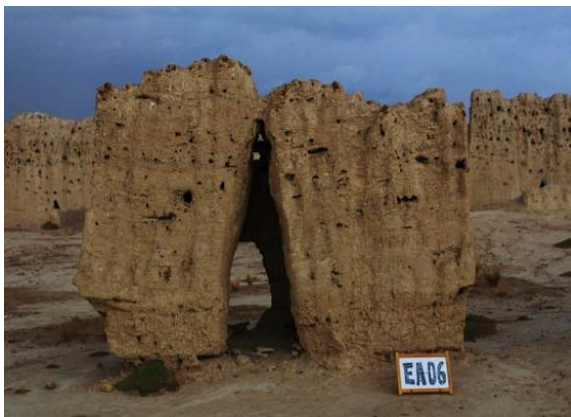
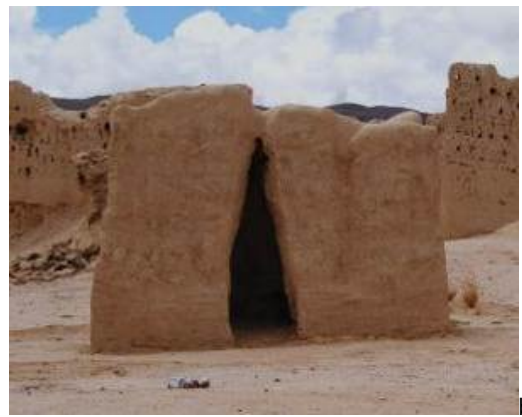
Figura 9.- *Chullpa* EA-06 de Culli Culli, La Paz a) antes de la conservación; b) después de la conservación (crédito: I Delaveris)
