## **INTERVENCIONES DE CONSERVACIÓN EN EL HUARCO – CERRO AZUL: UN SITIO PREHISPÁNICO DE LA COSTA DEL PERÚ**

**Bryan Núñez Aparcana<sup>1</sup>, Nina Castillo Sanchez<sup>2</sup>**

Proyecto Qhapaq Ñan, Ministerio de Cultura, Lima, Perú,

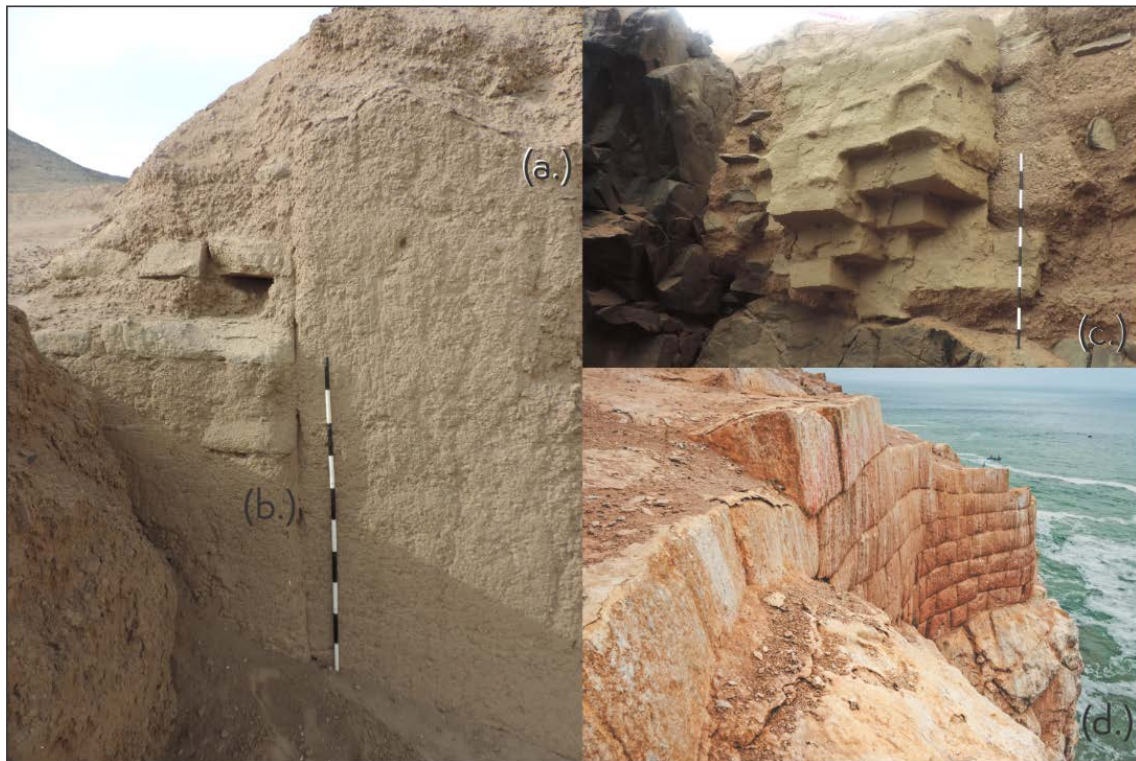
Figura 4. Técnicas constructivas en El Huarco-Cerro Azul: (a.) muro de tapial, (b.) muro de tapial y adobe, (c.) muros de adobe, (d.) mampostería de sillar. (fuente: Proyecto Qhapaq Ñan-Sede Nacional)

Tipo a. Muros de tapial simple: Se presentan en bloques encofrados de 80 cm a 1,40 m de largo, con espesores que oscilan entre 60 cm a 1,40 m, cuya altura máxima conservada llega a 3 m, la coloración de la arcilla es rojiza, presentando inclusiones de material cerámico, malacológico y baja presencia de material botánico, estos muros no presentan cimentación.

Tipo b. Muros de tapial y adobe: Se presentan en adobes (50 x 25 x 10 cm) dispuestos en hileras dentro de cada nivel de tapial. Cabe resaltar que la tierra utilizada en estos adobes

es verdosa, que contrasta a la coloración rojiza del tapial, tratándose posiblemente de un elemento decorativo (Marcus, 2008).

Tipo c. Muros de adobe: Se presentan como muros de contención y componente principal del sector Inca, además de observar su presencia como parte de elementos arquitectónicos (rampa, escaleras) y muros divisorios en el Sector-Público Central, los tamaños de las piezas de adobe promedio varían de 45 x 25 x 16 cm.

Tipo d. Mampostería de roca: Se trata de paramentos de tipo almohadillado de roca de toba volcánica rosácea en técnica Inca, sin presencia de argamasa y acoplada a lo irregular de la roca madre, estas construcciones se observan a lo largo de los acantilados, como muros de contención y perimetrales, siendo exclusivos al sector Inca.
