## ADECUACIÓN ESTRUCTURAL DEL PATRIMONIO DE TIERRA: EL RETO DE LA ESTACIÓN DE TREN DE HEREDIA, COSTA RICA

### Resumen

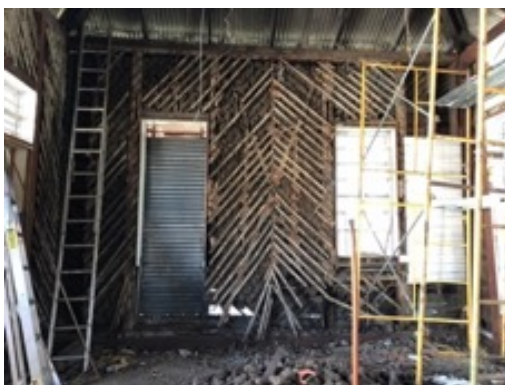
Paredes de bahareque seriamente dañadas: solera inferior colapsada por la humedad transmitida al estar inmersa en concreto, columnas de madera dañadas en sus bases, agrietamiento en paredes de barro, entramado de madera con pudrición, ataque de xilófagos y roedores.

Figura 6. Estado inicial. Piso de concreto cubriendo estructura de madera propiciando daños en la base. (Crédito: M. B. Esquivel, 2018)

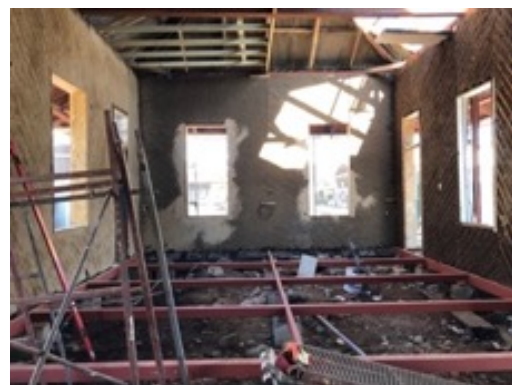
Figura 7. Pared de bahareque restaurada. recomposición de ventanas y revocos de tierra y cal. (Crédito: M. B. Esquivel, 2019)

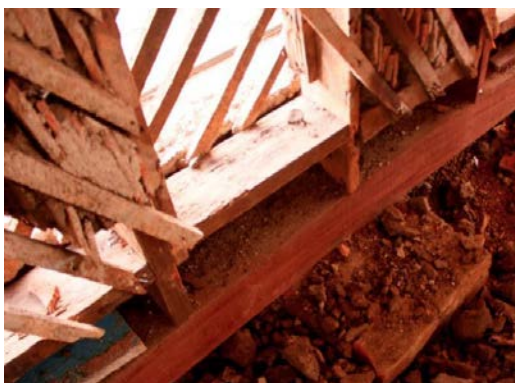
Figura 12. Revisión de fijación columnas a viga solera y corona (Crédito: Tuk y Fallas, 2019).

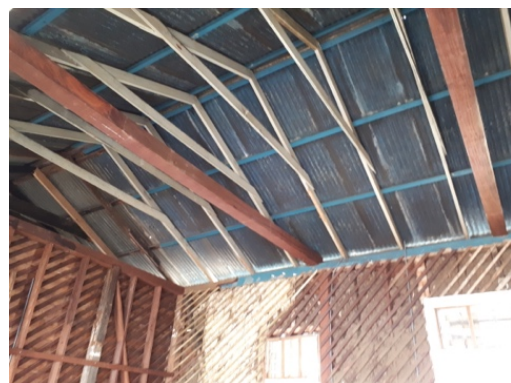
Figura 13. Unión viga solera a estructura de techo. (Crédito: Tuk y Fallas, 2019)

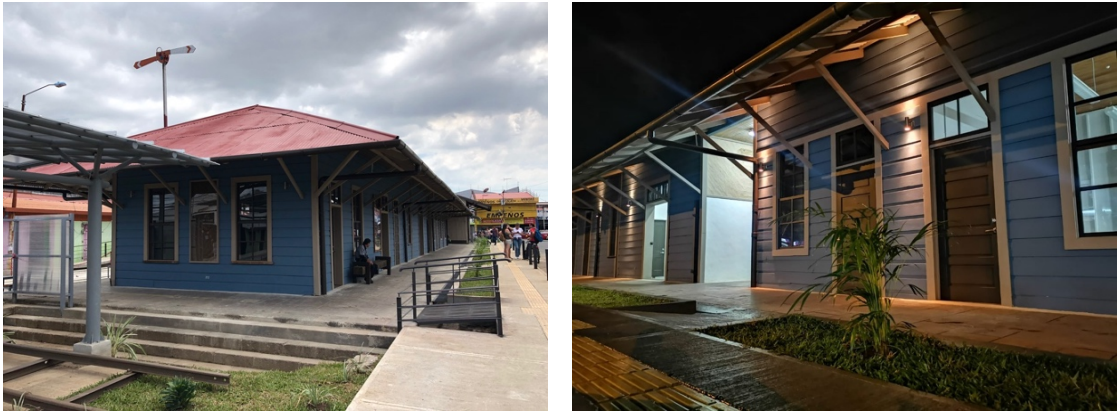
Figura 16. Fachadas terminadas. Fachada de bahareque cubierto con tabla en el exterior y gradería descubierta y fachada norte con pasillo central e iluminación (Crédito: M.B. Esquivel 2019)

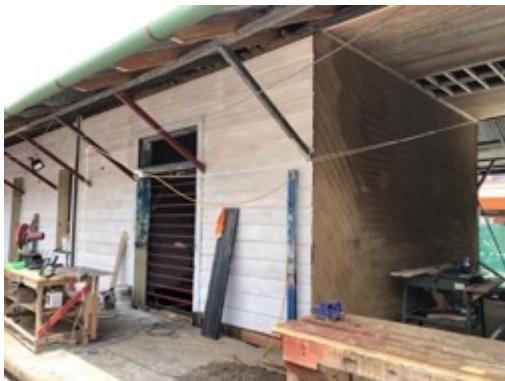
Figura 18. Sección de bahareque con forro exterior de tabla. Pared del pasillo central quedará con barro visto como testigo del sistema constructivo

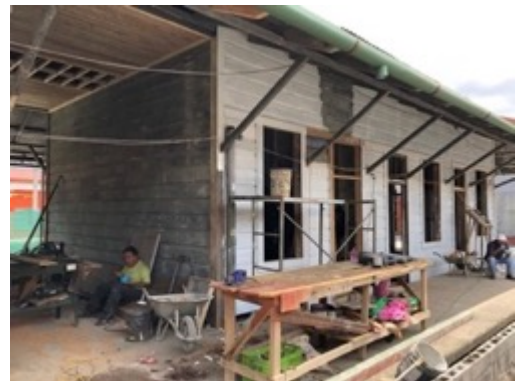
Figura 19. Sección de madera dividida por pasillo central. Tabla Antigua vista como testigo del Sistema constructivo de madera

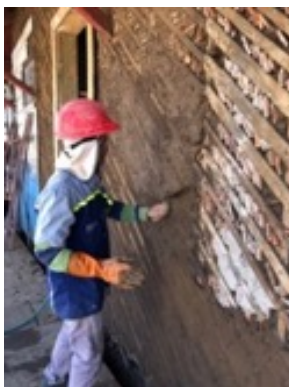
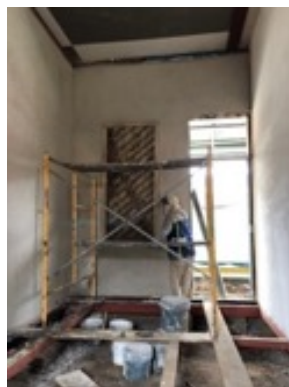
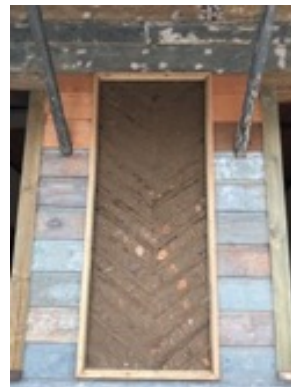
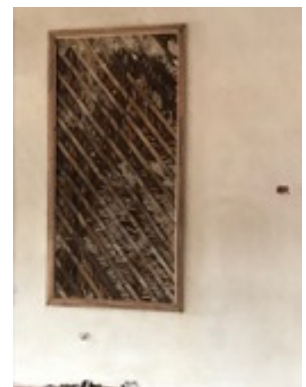
Figura 20. Testigos del sistema constructivo del bahareque dejados en diferentes paredes para mostrar las particularidades de la técnica original (Crédito: M.B. Esquivel 2019)

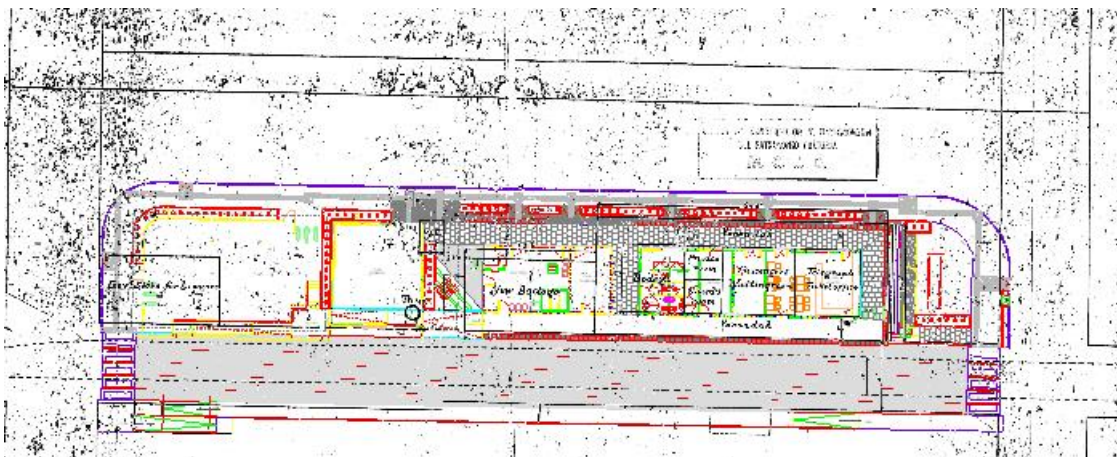
Figura 21. Traslape de plano antiguo y plano actual en color, donde se muestra la sección de bahareque como la primera etapa de construcción. (Crédito: M.B. Esquivel, 2019)
