PROYECTO DE CONSERVACION Y PUESTA EN VALOR DE LAS RUINAS DE LA CASA NATAL DE CASTRO BARROS, CHUQUIS, ARGENTINA

Resumen

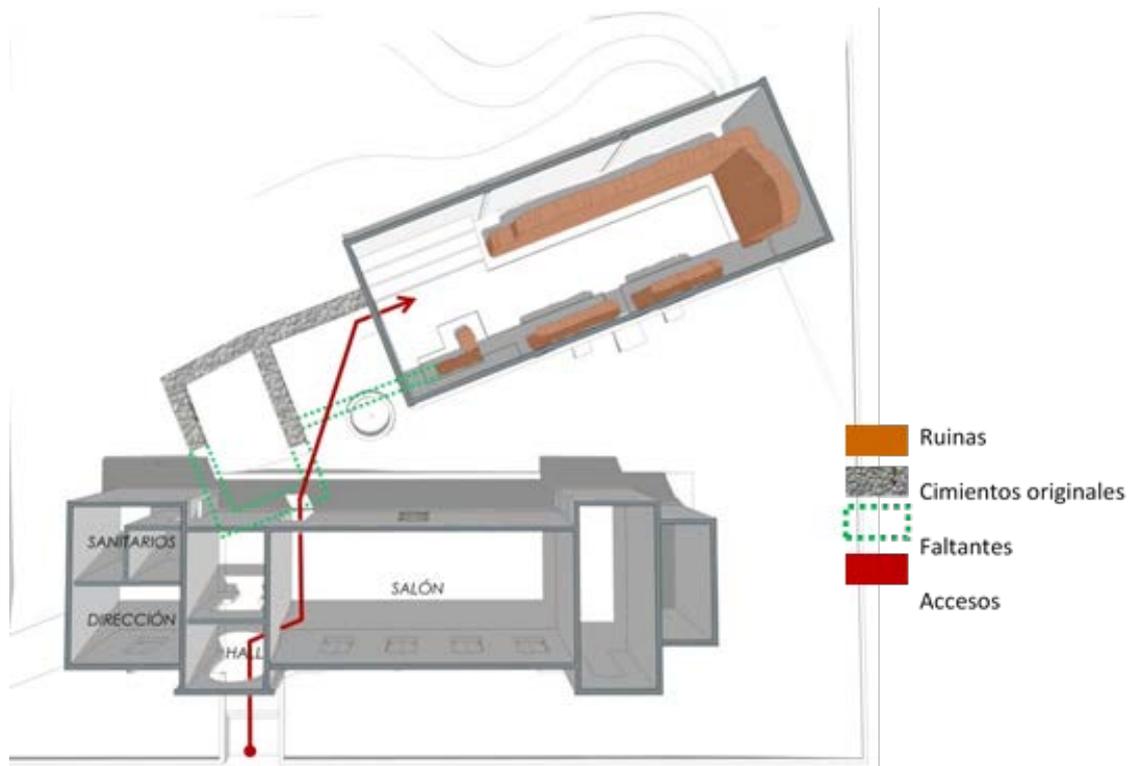
El conjunto museístico está integrado por las ruinas de la vivienda natal de Pedro Ignacio de Castro Barros y el edificio del museo, el cual se encuentra emplazado sobre parte de los cimientos la casa. Un cobertor cerrado resguarda sólo los muros que se encuentran en pie, quedando expuestos a la acción de la intemperie parte de los cimientos de la vivienda. (figura1)

Figura 1. Detalle del conjunto ruinas-museo

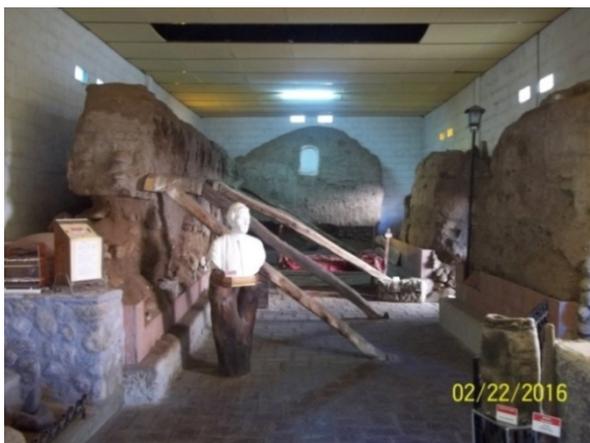
El recorrido inicia en el hall del edificio del museo, cuyo frente da a la calle, continuando por las distintas salas de exposición, las cuales preparan al visitante para conocer las ruinas que se encuentran dentro del cobertor al final del recorrido (figura 2a).

Figura 2. a) Vista exterior del cobertor sobre las ruinas históricas; b) Vista de la situación ruinas-cobertor

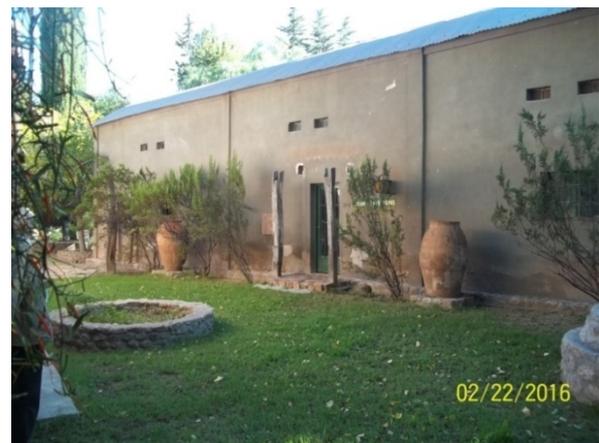
b

El cobertor es una estructura de hormigón armado cerrada con mamposterías de bloques de hormigón y cubierta de chapa. En algunos lugares los muros de bloques están a escasos 40 cm de las ruinas y en otros adosados a las mismas (figura 2b).

Debido al crítico estado de estabilidad de las ruinas, no se propone realizar mayores cambios en la estructura de hormigón del cobertor, temiendo que los trabajos que se debieran ejecutar para dicho fin ocasionen pérdidas irreparables sobre este bien.

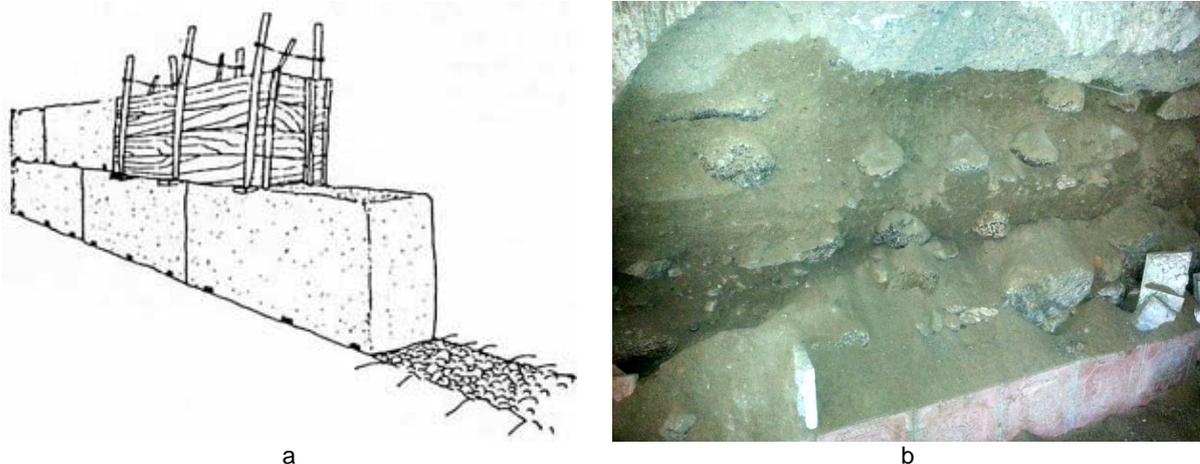
El tapial puede ser común o simple, o por el contrario mixto (Graciani García; Tabales Rodríguez, 2008 p.136), siendo el primero aquel en que los cajones se superponen sin la presencia de ningún elemento de otro material y el segundo el que incorpora otro material con el doble objetivo de acelerar el proceso constructivo y de fortalecer mecánicamente la estructura.

En el interior de los tapiales de esta vivienda, a simple vista se puede observar la presencia de piedras de 10 cm a 20 cm de diámetro dispuestas en capas horizontales regulares, incorporando así otro material a la tierra compactada, siendo este uno de los pocos ejemplos de tapial mixto existentes en la región (figura 3).

Figura 3. a) Esquema de la construcción de un muro de tapial (Bardou; Arzoumanian, 1979);
b) Vista de los tapiales de las ruinas de Castro Barros, con piedras en su interior

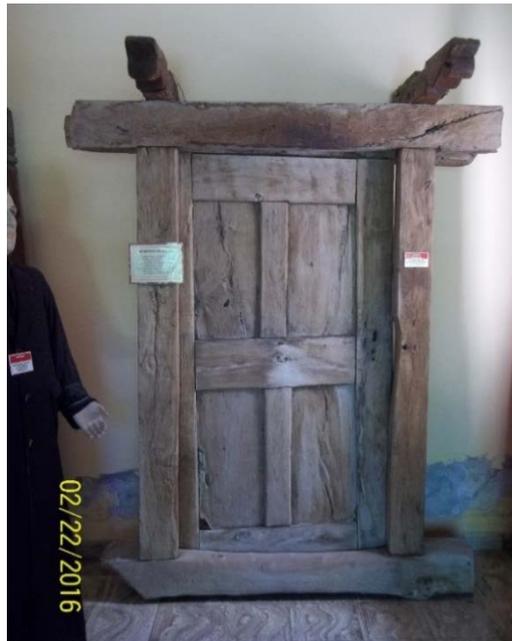
La puerta principal que se conserva en el museo es de madera de algarrobo (prosopis) de reducidas dimensiones (0,90 x 1,70 m) (figura 6).

Figura 4. Puerta principal original de la casa

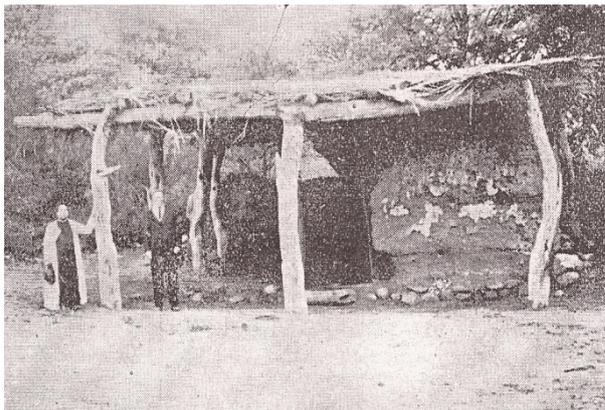
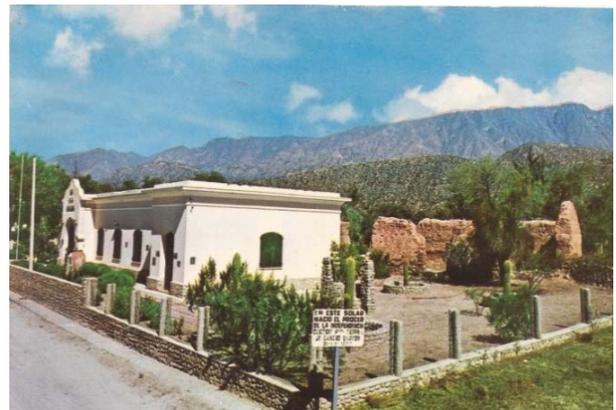
En esta vivienda, ubicada en el pueblo de Chuquis, departamento de La Rioja, Argentina, cuyas ruinas son consideradas bien patrimonial y se tratan de conservar, nació Pedro Ignacio de Castro Barros el 31 de Julio de 1777, una personalidad gravitante en la vida religiosa y política argentina de la primera mitad del siglo XIX (figura 5).

Figura 5. a) Imagen antigua de las ruinas históricas; b) Vista del museo y las ruinas sin el cobertor

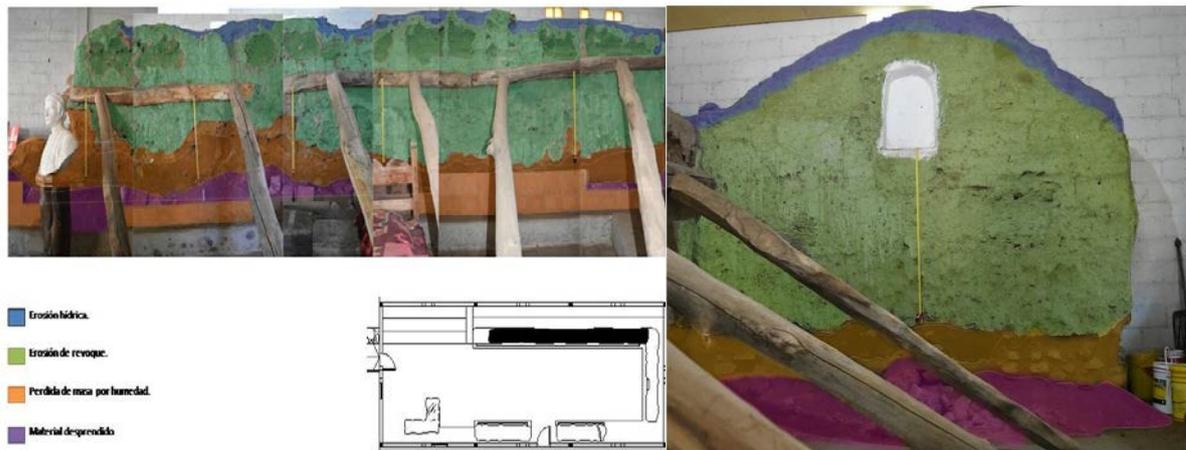
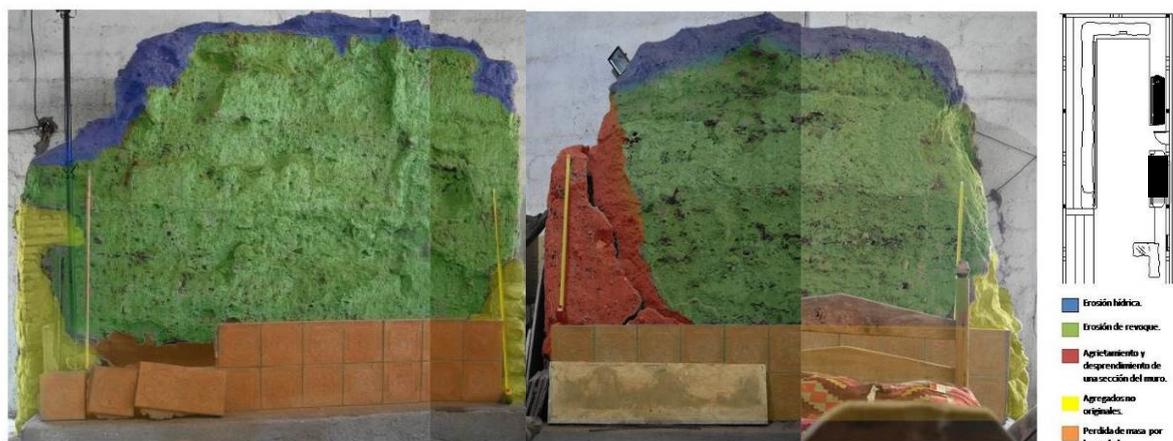
De este ensayo se desprende que la presencia excesiva de sales totales en el material terroso de las ruinas sería la causante de la degradación de la base de los muros de esta vivienda.

Las ruinas presentan diversas anomalías patológicas generadas por el tiempo que estuvieron a la intemperie y el estado de abandono de habitabilidad, como así también por las condiciones ambientales generadas por el cobertor cerrado e intervenciones realizadas por personal no idóneo en tareas de conservación, tales como, pavimentos, recalces, etc...(figura 7).

El análisis da cuenta que la humedad natural del suelo que no puede salir por los pavimentos y recalces de hormigón, asciende por capilaridad en las ruinas causando la degradación del material terroso con el que fueron construidas, generando así la pérdida de masa en la base de los muros y su inestabilidad por falla estructural, lo que ocasionó que algunos debieron ser apuntalados y otros quedaron apoyados en las paredes del cobertor. En cuanto a la erosión en la parte superior y las superficies, se considera que es producto del tiempo que estuvieron expuestas a la intemperie.

Figura 7. a) Fotogrametría de los muros 1 y 2 con las anomalías patológicas detectadas;
b) Fotogrametría de los muros 3 y 4 con las anomalías patológicas detectadas

El mismo principio guía a consolidar las ruinas mediante recalces realizados con suelos de las mismas características físicas del material original y con la misma técnica constructiva, la del apisonado.

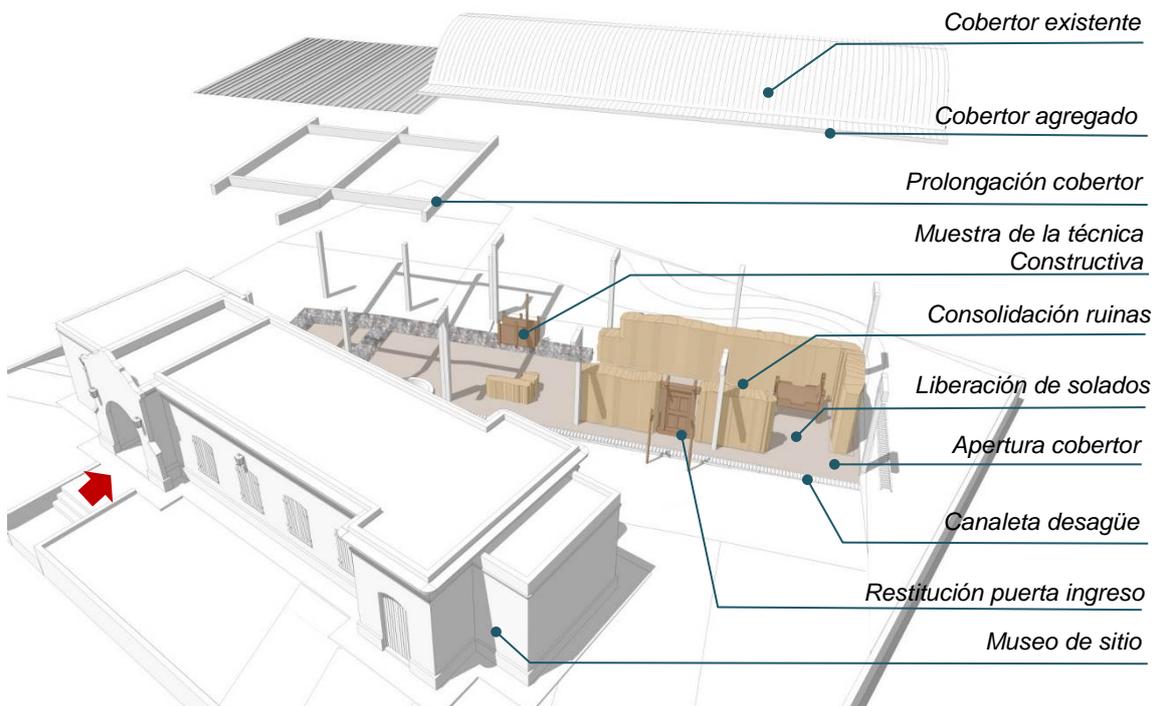
Tomando a Brandi (1993, p.77) quien asegura que “en una arquitectura como exterior, la dimensión interior-exterior exige la conservación del espacio ambiente en el que el monumento se construyó” y con la evidencia de que el cobertor existente acumula humedad, condición adversa para la conservación de las ruinas, se propone quitar las envolventes laterales del cobertor, prolongándose la cubierta hacia los costados a fin de proteger los muros de la erosión de la lluvia (figura 8).

Figura 8. Volumetría de la intervención, indicando las acciones a realizar

Se observa también que esta estructura encierra sólo los muros en pie, separándolos del resto de cimientos de la vivienda, impidiendo así una lectura integral de ésta, situación contraria al principio de integridad planteado por Correia (2007, p.212) quien afirma que “este principio se refiere al estado del objeto, siendo éste un todo material, entero e indivisible ya referido en el artículo 8 de la carta de Venecia”. Por tal motivo es propuesto el rescate y conservación de estos cimientos junto a los restos de muros, ampliando el cobertor sobre aquellos. Siguiendo este principio será reintegrada la puerta original de la vivienda, la cual está expuesta en una de las salas del museo.

En el entorno inmediato a las ruinas deberán ser realizadas tareas tendientes a su conservación. La clausura de los canales de riego cercanos y canalización de agua de lluvia del cobertor, evitarán que la excesiva humedad en el suelo que pueda afectar la base de los muros.
