PROPUESTA DE CONSTRUCCIÓN ALTERNATIVA DESPUÉS DEL SISMO DEL 2016 EN CANOA, ECUADOR

Palabras clave: sismo, comunidad, arquitectura vernácula

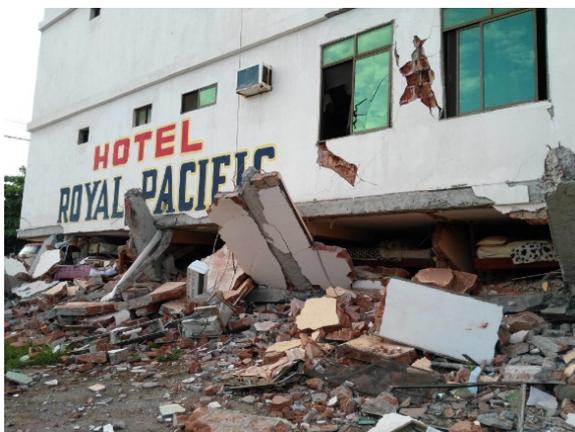
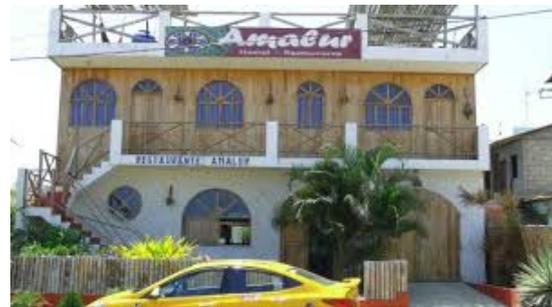
Figura 1. a) Hotel Royal Pacific, estructura de hormigón armado; b) Hotel Amalur, planta baja de ladrillo y columnas de hormigón, planta alta de madera (crédito: S. Hannen, abril 2016)

Sin embargo, es importante señalar el gran número de estructuras de madera que se mantuvieron sin daños, otras con daños puntuales y algunas que se derrumbaron, pero que no comprometieron la vida de sus ocupantes.

Las estructuras de madera que se mantuvieron fueron aquellas cuyos pilares no estaban podridos, tenían un buen sistema constructivo con triangulaciones, y tenían cubiertas livianas.

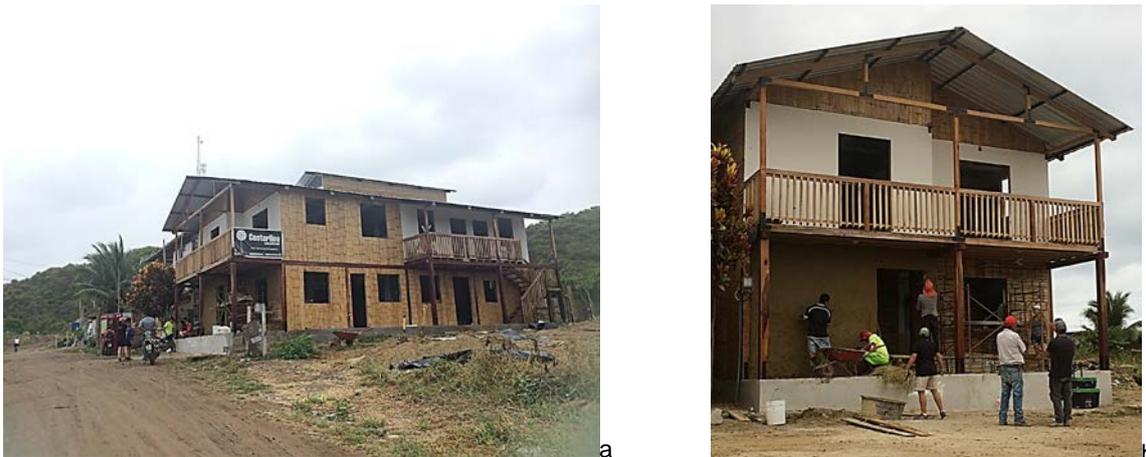
Figura 2. a) Vista de inmueble de bahareque; b) Revoque de barro durante el taller (crédito: L. Abad)

El inmueble fue diseñado para un mínimo gasto de energía en acondicionamiento climático, con una altura entre piso y cielo raso de 3 m de altura, conjuntamente con una correcta orientación de la mayor parte de ventanas en dirección norte – sur, y la construcción de un sobre techo a la manera de un atrapa viento que lleva el aire caliente hacia afuera, garantizando el enfriamiento de la casa.

Los participantes pudieron realizar todo el proceso, desde el tamizado de la tierra, el batido el barro, el empajado, y la colocación de los revoques en el muro.

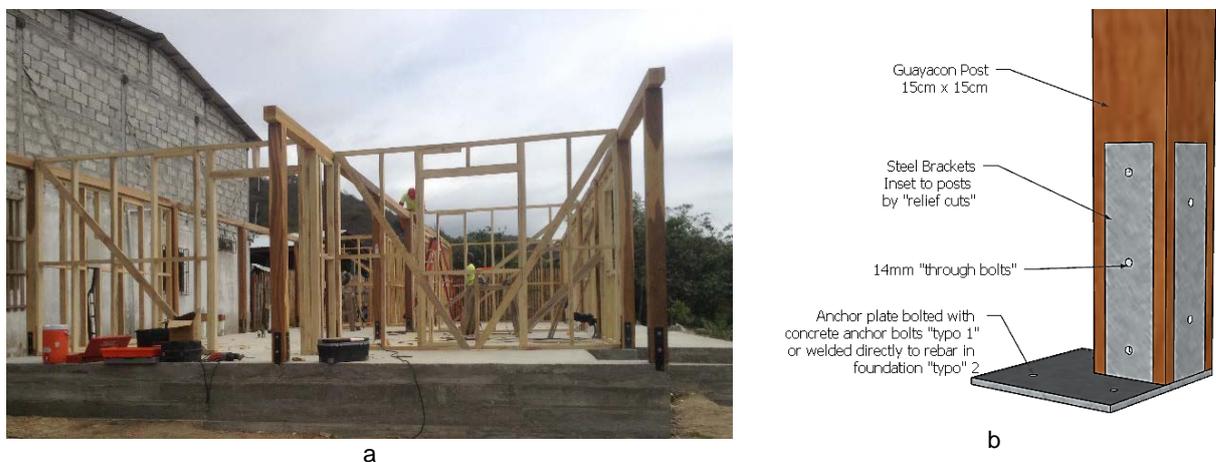
Figura 4. a) Sistema estructural de vigas y pilares de madera; b) Anclaje metálico (crédito: E. Wenz)

El diseño partió de las necesidades de los propietarios de un lote en el que tenían su vivienda, cuyas paredes se derrumbaron durante el sismo; sin embargo, la loza de hormigón del piso en la planta baja, resistió. En el proyecto se reforzó la loza como base de la estructura propuesta de madera de pilares y vigas. La madera de Guayacán fue reutilizada y complementada con correas, pares y riostras de madera de Teka. La cubierta utilizada es liviana con láminas de zinc.

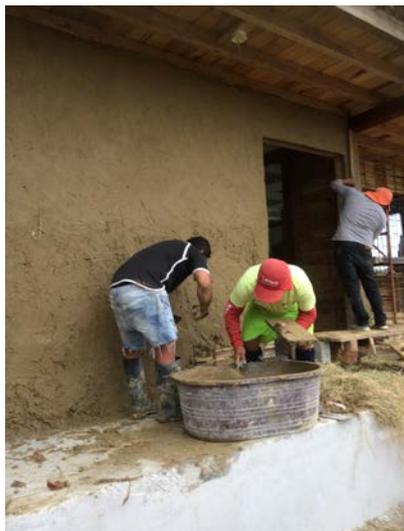
Figura 6. Colocación de revoque y fibra de arroz (créditos: L. Abad)

La fibra vegetal que existe en la zona y que se consigue a un bajo precio es las fibras del arroz, y son de dos tipos: las más gruesas y largas provenientes del tallo, y unas más finas que provienen de la base de los arrozales. Se utilizó los dos tipos, la de tallo largo para recortar y añadir a la mezcla de tierra y agua, y la más delgada se añade a la pared durante la colocación del barro.
