# PAUTAS CONSIDERADAS EN UN DISEÑO EXPERIMENTAL PARA REMEDiar BIODETERIROS

**Palabras clave:** *Centris muralis*, revoques, patrimonio cultural, fibra vegetal, intemperismo

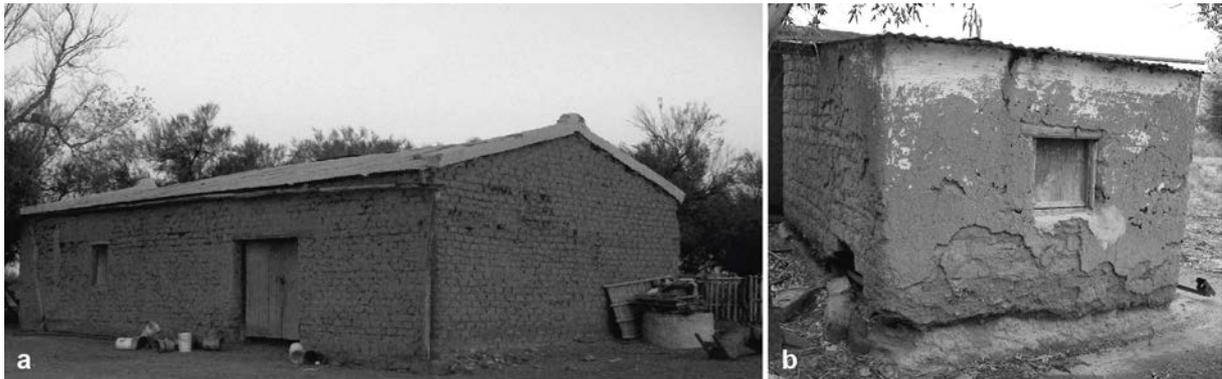
Figura 1. Puesto del 11: a) Galpón; b) Vivienda rural (acervo de los autores)

Las dos edificaciones señaladas están construidas con muros de mampostería de adobe y cubiertas de chapa acanalada. El galpón presenta planta rectangular con una superficie de 146,16 m<sup>2</sup>. Presenta techo a dos aguas con 4,10 m de altura en la cumbre y 3,25 m en los bordes de los aleros. Está dividida internamente por una pared de modo tal que se dispone de dos espacios con entradas independientes y vinculados internamente. Por registros existentes e información de los pobladores locales se sabe que esta construcción fue utilizada desde principios del siglo XX para actividades del manejo del ganado ovino;

actualmente no cumple su función original. A unos 30 metros se localiza la pequeña vivienda rural, de planta rectangular con 12,81 m<sup>2</sup>.

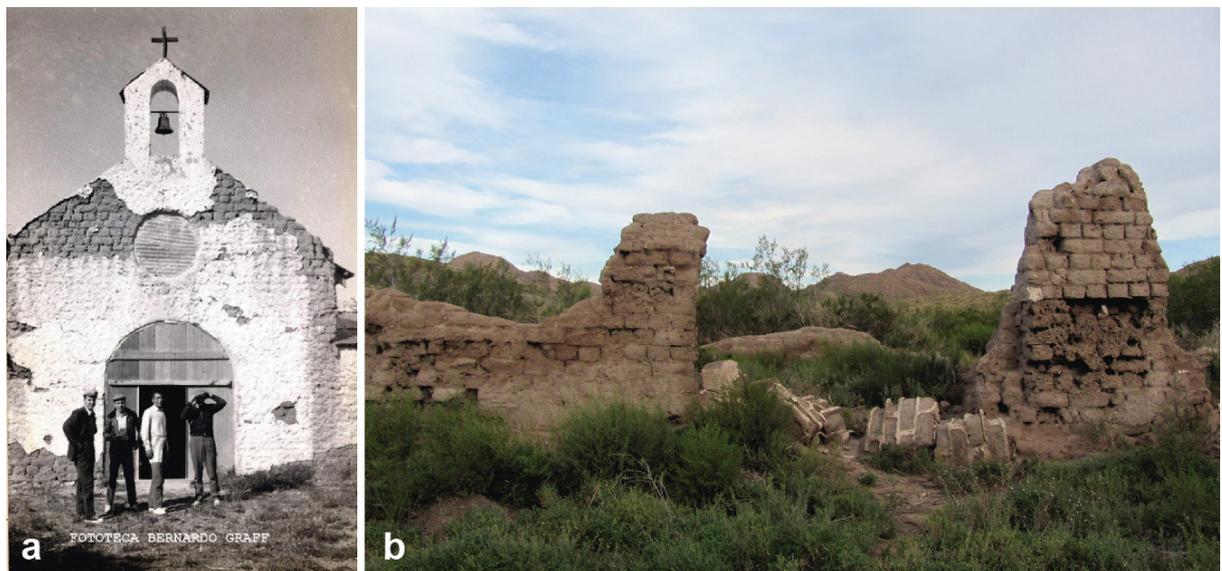
Figura 2. La Casona: a) foto histórica tomada desde el patio interno con vista de la capilla que se encontraba dentro de la vivienda (1957) (Colección Héctor Perrin Domecq); b) estado actual (acervo de los autores)

Por otro lado, la Casona (RC N° 332) fue una vivienda propiedad de la familia Gallardo de lo que hoy se conservan sus muros en un estado muy avanzado de deterioro (figura 2). Fue ocupada entre 1943 y 1965, y habría estado compuesta por unos 14 ambientes (habitaciones, cocina, despensa, caballería y capilla, entre otros) junto con un patio interno. Presentaba una superficie aproximada de unos 960 m<sup>2</sup>. Los materiales con los que se resolvieron los muros son mamposterías de adobe y cimientos de piedra asentadas con mortero de cemento. Según el material fotográfico<sup>6</sup>, las cubiertas fueron de chapa acanalada. Los restos de revoques que se preservan dan la pautan de que habrían sido a base de cemento. Se conservan restos de los dinteles de madera, presumiblemente de caldén. Algunos de los ambientes presentan tanto subdivisiones internas (con paredes más angostas) como también pequeños hogares localizados en algún vértice. Este recurso cultural se encuentra abierto a visitación, siendo uno de los senderos interpretativos más visitados del área protegida (Molinari; Romiti)<sup>7</sup>.

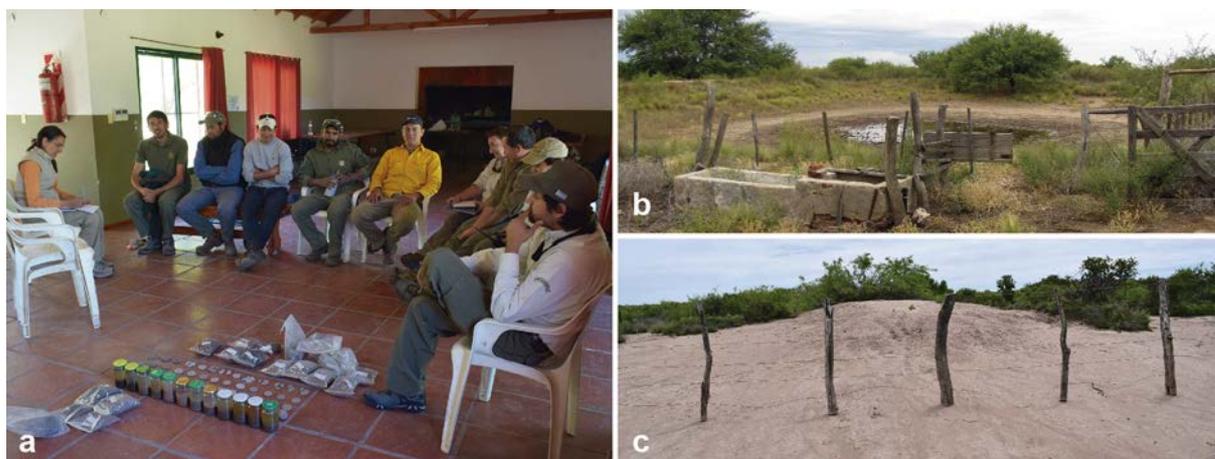
Figura 3. a) reunión con personal del PNLC evaluando los tipos de tierra y su aplicación; dos sectores de muestreo de tierras: b) Tajamar del Puesto del 11; c) Tajamar cerrado.

En una segunda campaña de campo, durante noviembre de 2016 y con el trabajo conjunto de los agentes de área protegida, se procedió a identificar distintas fuentes de aprovisionamiento de tierras potencialmente utilizables en la etapa experimental y, posteriormente, en la intervención de las estructuras construidas en tierra. Se colectaron un total de nueve muestras de tierras, complementándose con cuatro muestras de material de adobe de distintas construcciones, tres de las construcciones a conservar y una cuarta de una construcción demolida (figuras 3 y 4).

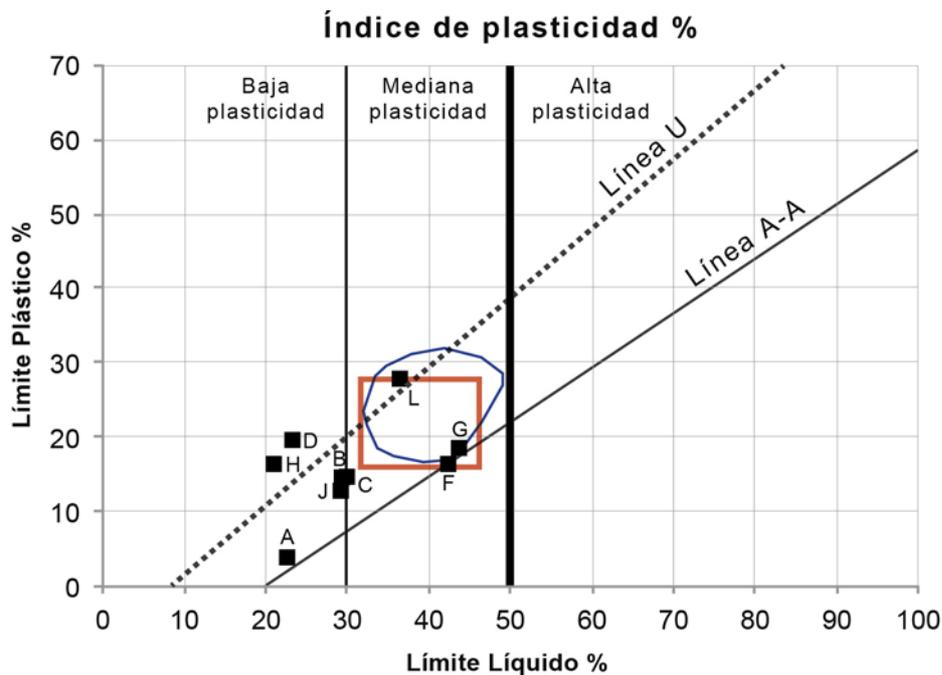
Figura 5. Índices de plasticidad de muestras analizadas (los números indican las muestras). Rectángulo rojo: sector de índices de plasticidad sugerido por Jiménez y Cañas (2007). Polígono azul: sector de índices de plasticidad propuestos por Houben y Guillaud (1994) para adobes.

Para la determinación de la plasticidad de los suelos se tomó como referencia la norma IRAM 10.501 (índices de Atterberg) y el sistema unificado de clasificación de suelos (SUCS) para clasificarlos. Cada muestra se analizó por cuadruplicado y el valor final se obtuvo promediando las medidas individuales. Los valores confirmaron que de las tierras arcillosas disponibles, Fondo Tajamar Jagüelito (F) resulta una tierra orgánica de baja plasticidad en tanto que Tajamar cerrado (G) es una tierra con arcillas inorgánicas de mediana plasticidad. En cuanto a las tierras extraídas de los adobes de las construcciones a intervenir corresponden todos a suelos con arcillas de mediana plasticidad. El resto de las tierras contienen arcillas de baja plasticidad (figura 5).

Analizando los valores de plasticidad de las muestras, se pudo observar que aquellas procedentes de los adobes del Puesto del 11 – (B) y (C) – se encuentran próximas y por fuera de los límites inferiores sugeridos por algunos autores como valor adecuado para esta técnica constructiva (Houben; Guillaud, 1994; Jiménez; Cañas, 2007)<sup>12</sup>; en contraste, la muestra de adobes de La Casona (L) se ubica próxima al límite medio pero, en este caso, por dentro de los valores señalados (figura 5). Según el gráfico, la primeras dos muestras corresponden a suelos con arcillas de baja plasticidad en tanto que la última muestra procede de un suelo de mediana plasticidad. Continuando con estas observaciones, las muestras de Fondo Tajamar Jagüelito (F) y Tajamar cerrado (G) se encuentran en un sector de arcillas de mediana plasticidad y en el límite interno de lo aconsejable. Sin embargo, se presenta una diferencia sustancial entre la primera, que presenta un rico contenido de materia orgánica (3,16%), y la última que, por el contrario, es extremadamente pobre (0,48%) en este aspecto. Este dato permite sugerir que, para el suelo procedente del Tajamar cerrado, la plasticidad responde a la presencia de la fracción arcilla, en tanto que el suelo procedente de Fondo Tajamar Jagüelito se debería, en parte, al contenido propio de la materia orgánica.

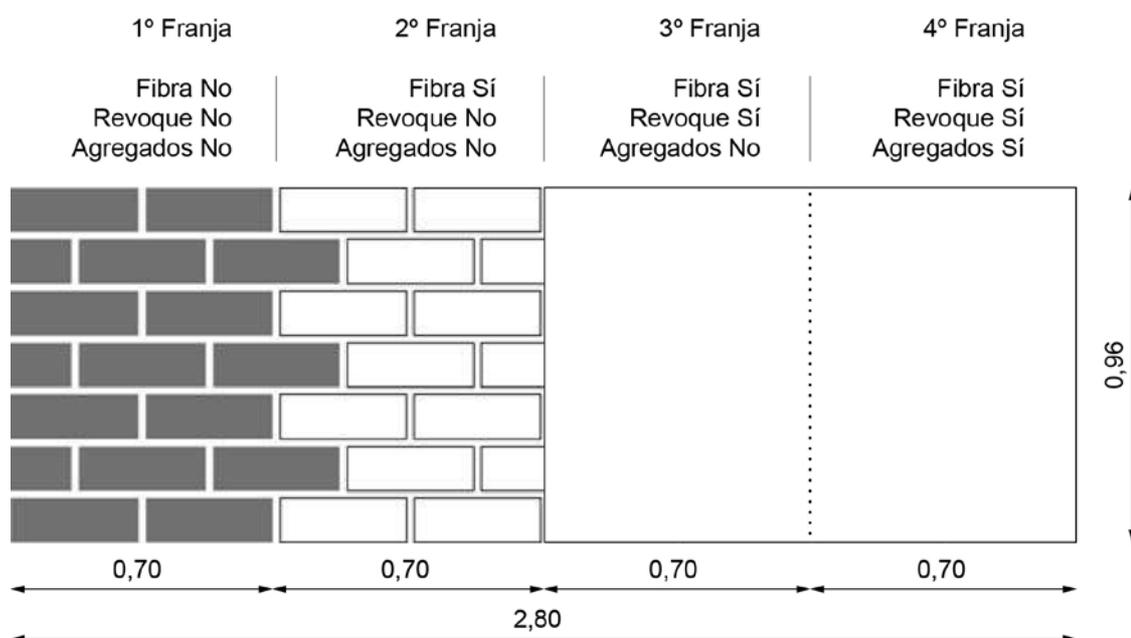
Figura 6. Esquema de construcción de muros experimentales, idéntico para cada uno de los tres tipos de suelos seleccionados: M1, M2 y M3. En gris adobes sin fibra vegetal, en blanco adobes con fibra vegetal; en blanco total, adobe con revoque con y si agregado

El experimento consiste en construir y exponer tres muros de mampostería de adobe próximos a las construcciones biodeterioradas por un período de dos ciclos de anidación. Dos de los muros se ubican en el sector del Puesto del 11 y el tercero en el sector de La Casona. Los muros se construyen con aparejo a soga, cada uno con un tipo de mezcla denominados de la siguiente manera: M1, M2 y M3. La tabla 3 presenta los materiales y las mezclas adoptadas en cada una de ellas. Las tierras empleadas para las mezclas procederán del Tajamar cerrado (G), de la tierra desmoronada de los muros de La Casona (L) y de la tierra del muro desmoronado del galpón del Puesto del 11 (B). La fibra vegetal

empleada es pasto de alguna de las siguientes especies que están presentes en el PNLC: paja blanca (*Jarava ichu*), paja (*Nassella tenuissima* o *Pappophorum caespitosum*) (Prina *et al.*, 2015). La paja obtenida es cortada en segmentos de 4 a 5 cm antes de ser empleadas. Los muros apoyan directamente sobre el terreno y sus caras están orientadas en dirección N-S. Para cada muro se prepara 56 adobes: 18 sin paja y 38 con paja. El muro es dividido en cuatro franjas de acuerdo con el esquema presentado en la figura 6.
