## CARACTERIZACIÓN CONSTRUCTIVA DE LA TAPIA CAREADA CON PIEDRA EN LA SERRANÍA (VALENCIA, ESPAÑA)

Instituto Universitario de Restauración del Patrimonio, Universitat Politècnica de València, España

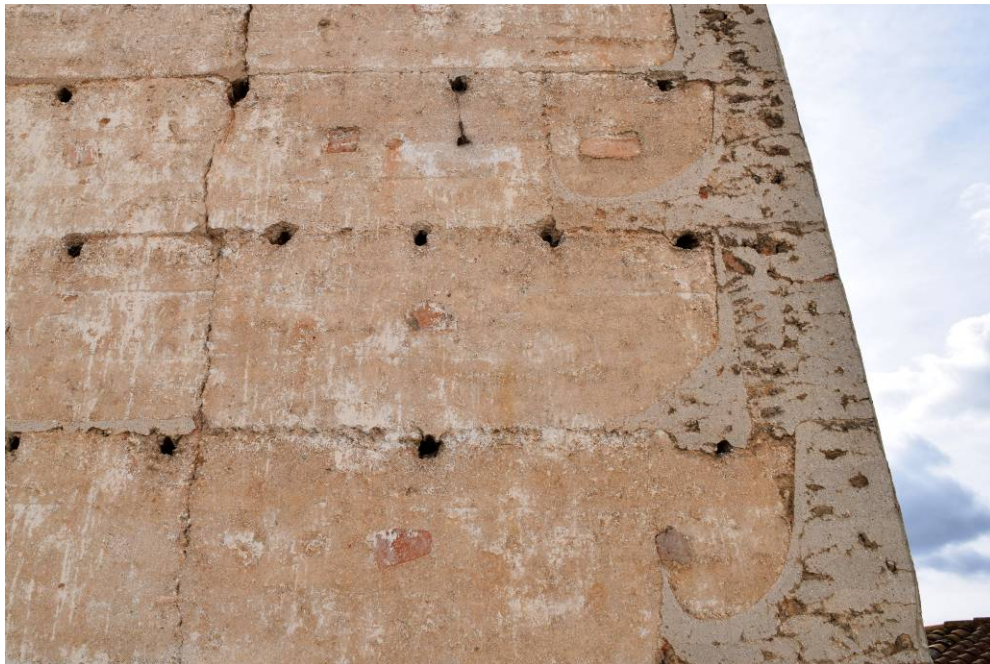
Se trata de una evolución de la variante anterior, que extiende el suplemento de mortero de yeso a las juntas horizontales entre hiladas de tapia, protegiendo así estos puntos críticos del muro de la entrada de agua de lluvia. El mortero extendido en las juntas adopta una forma ondulada o de media luna que da lugar a las características brencas de yeso, las cuales facilitan la compactación de la tierra en el interior del tapial al reducir el número de esquinas.

Figura 3. Detalle de una construcción tradicional ejecutada con la técnica de la tapia real con brencas y rafas de yeso careada con piedra, con un único mampuesto aislado en posición central por tapiada (Barrio de Benacacira, Chelva)

c) Tapia real con brencas y rafas de yeso careada con piedra (Figura 3)

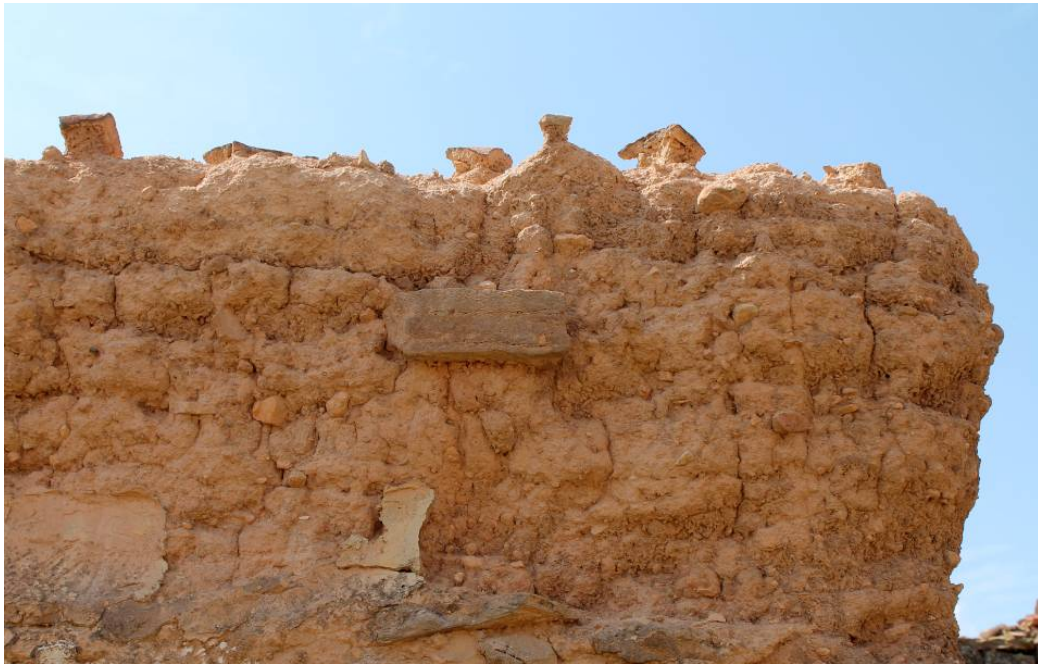
De este modo, la tapia careada con piedra sufre la erosión progresiva de la superficie de tierra, dejando los mampuestos descalzados progresivamente (Figura 6) y comprometiendo la estabilidad del muro. La acción continua del agua y el viento sigue erosionando la tierra y deja el muro expuesto a la penetración del agua.

Figura 6. Detalle del descalce de un mampuesto en posición central en un muro de tapia careada con piedra (Campo Arriba, Alpuente)
