## PROSPECCIONES EN MUROS DE TIERRA PARA GENERAR PROPUESTAS DE RECUPERACIÓN DE COLOR, CUENCA, ECUADOR

**Palabras clave:** cromática patrimonial, técnicas tradicionales, calas de prospección, tierras de color

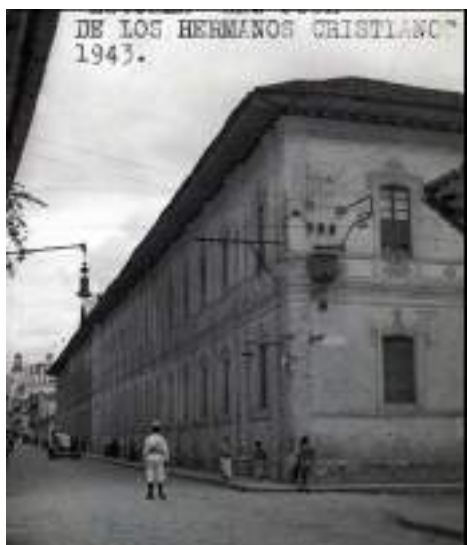
Figura 1. Fotografía histórica del año 1943 (Archivo fotográfico del Banco Central)

Con los insumos documentales como las fotografías correspondientes al año 1943, se observó el proceso de enlucido de una pared exterior y el color de algunos muros interiores, evidenciando la presencia de un color tenue, presumiblemente blanco para ambos casos (figuras 1 y 2). Posteriormente, en una fotografía histórica de 1991, los muros exteriores presentan un color amarillo, mientras que las molduras y pilastras resaltan por la presencia del color blanco (figura 3). En este mismo año al interior el zócalo presentó un azul oscuro al interior.

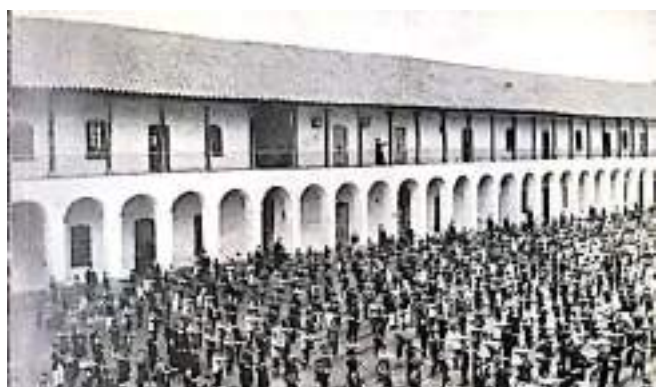
Figura 2. Fotografía histórica: los muros interiores de la edificación evidencian la presencia de un color tenue, presumiblemente blanco (Archivo fotográfico del Banco Central)

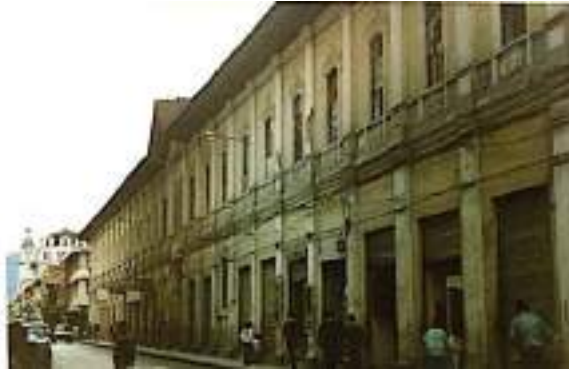
Figura 3. Fotografía histórica de 1991, fachada hacia la calle Gran Colombia (crédito: Espinoza; Guerra; Rubio, 1991)

Según lo evidencia la fotografía histórica de 1991 (figura 3), los muros exteriores presentan un color amarillo, mientras que las molduras resaltan por la presencia del color blanco. En la actualidad esta fachada se presenta en amarillo (tono muy tenue) con las molduras resaltadas igualmente en color blanco. Bermeo y otros (2016) realizan un interesante estudio comparativo de estos dos momentos: 1991 y 2016, que se corrobora cromáticamente con los tonos presentes en las fotografías históricas y las prospecciones realizadas en estos elementos arquitectónicos.

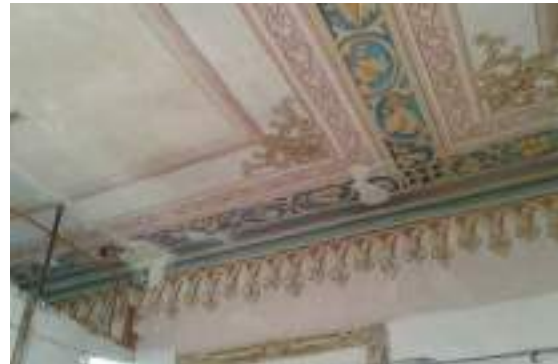
Figura 4. Pintura mural de la capilla en 2015

La elaboración de pintura artesanal a base de tierras de colores, frecuente en estratos originales de las edificaciones históricas de Cuenca y sus alrededores, se utilizó mayoritariamente hasta que los pigmentos importados llegaron a la ciudad en el año de 1920. A fines de la década de los años cuarenta del siglo pasado, aparecieron las primeras pinturas industrializadas; esto determinó la disminución de técnicas y materiales tradicionales, pero no su desaparición (Achig-Balarezo; Paredes; Barsallo, 2016). En el Informe de calas de prospección de la antigua Escuela San José, la técnica tradicional a base de tierras también se evidencia en la pintura mural de varios ambientes, especialmente en la antigua capilla (figura 4), que actualmente se encuentra funcionando como aula educativa.

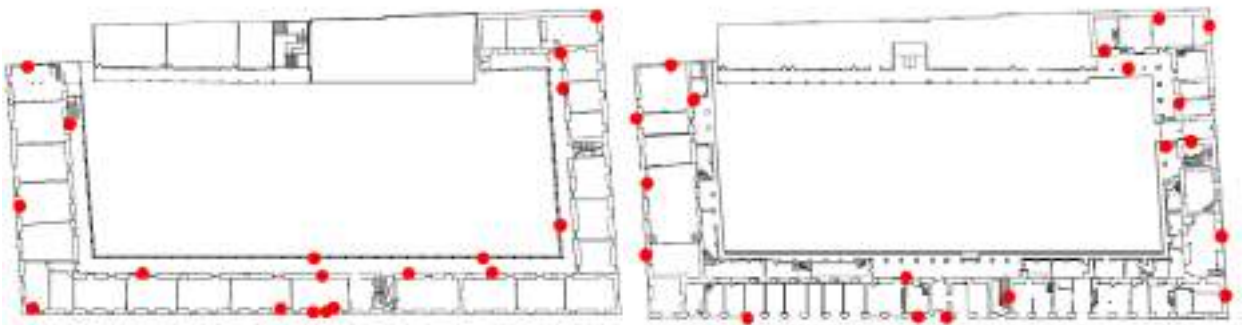
Figura 7. Ubicación de las calas en el espacio arquitectónico en planta baja (izquierda) y planta alta (derecha) (Crédito: Bermeo et al., 2016)

Una vez definidas las zonas de intervención, los estudiantes, ya con pleno conocimiento de la técnica, realizaron 35 calas de prospección (figura 6). La información se registró en las fichas de prospección, que incluyen la ubicación, numeración de estratos pictóricos y registro fotográfico; así como en el plano de la edificación para conocer su distribución en el espacio (figura 7).

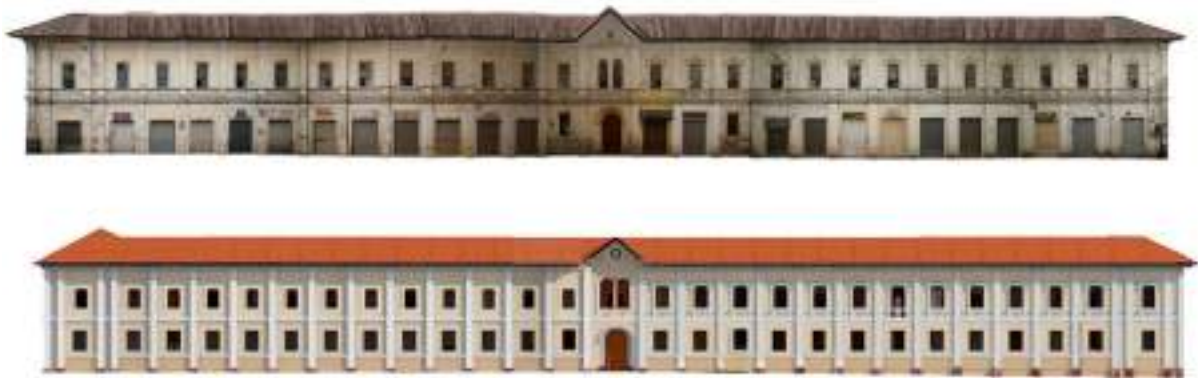
Figura 8. Propuesta cromática para muros exteriores de la antigua Escuela San José (basado en Bermeo et al., 2016)

Con todos estos insumos, para la antigua escuela San José se propone el color amarillo tenue para muros exteriores e interiores, resaltando molduras, enmarcamientos de ventanas y pilastras con un color blanco. Para el zócalo se propone el color amarillo con un tono más oscuro de aquel utilizado para los muros. Vale indicar que además de la propuesta cromática, se plantea la recuperación del tamaño de vanos en puertas y ventanas como se observa en la figura 8.
