## NOTAS PRELIMINARES DEL IMPACTO, EVALUACIÓN Y DIAGNÓSTICO DEL EVENTO PLUVIAL 2017 EN LA COSTA NORTE DEL PERÚ

**Ricardo Morales**

Proyecto Arqueológico Huacas del Sol y de la Luna, Moche. Universidad Nacional de Trujillo, Perú,  
ricardomoralesgamarra@gmail.com

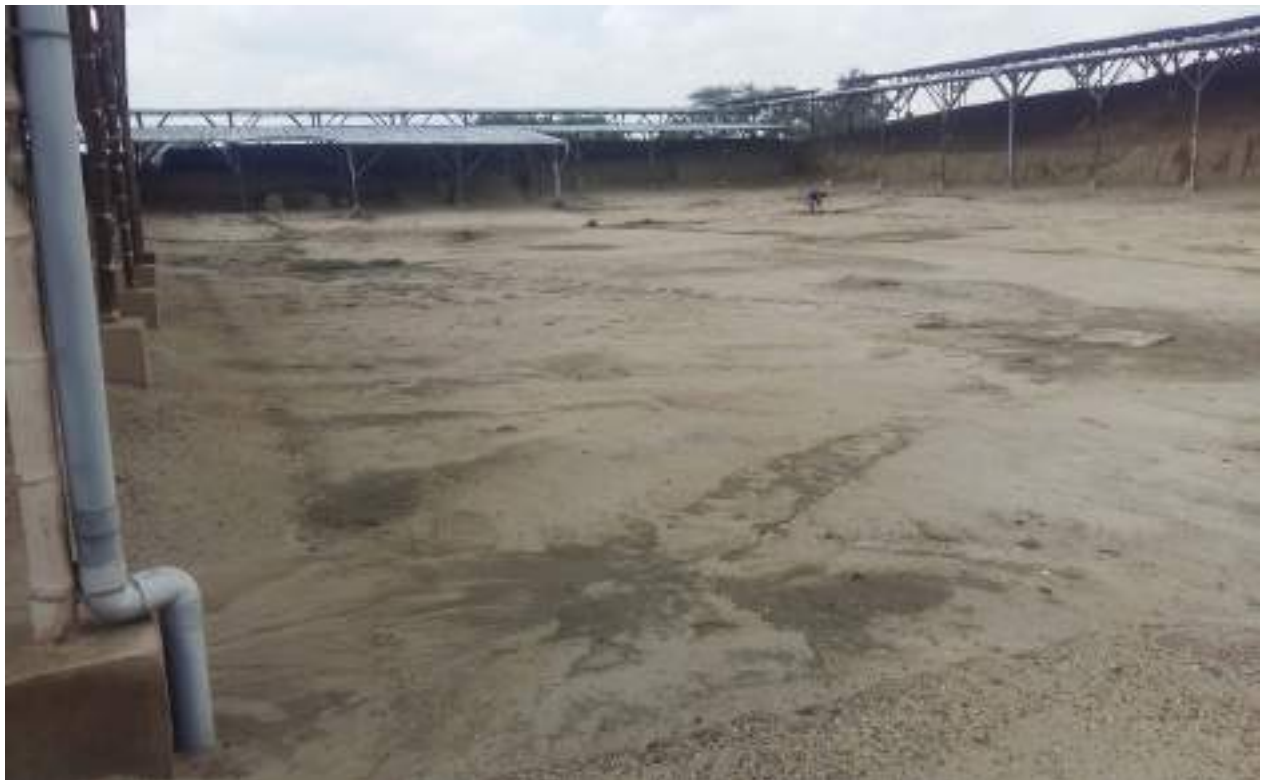
Figura 2. Sitio Narihualá, valle Piura. Patio ceremonial protegido con cubiertas y drenajes subterráneos, 2017 (Crédito: Neil Torres)

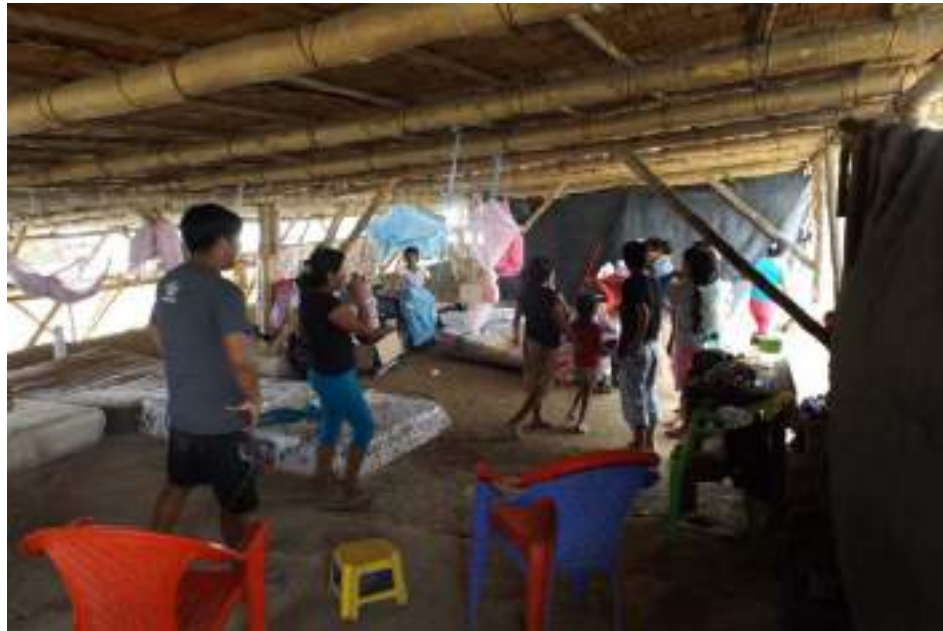
Figura 4. Sitio Narihualá, valle Piura. Cubiertas albergan comunidad nativa, 2017 (Crédito: Neil Torres)

reconocimiento de los valores del patrimonio y su eventual uso social, por cuanto les sirvió de albergue durante las inundaciones de sus pueblos y casas. Se ha logrado que estas comunidades se comprometan con la protección de los sitios.

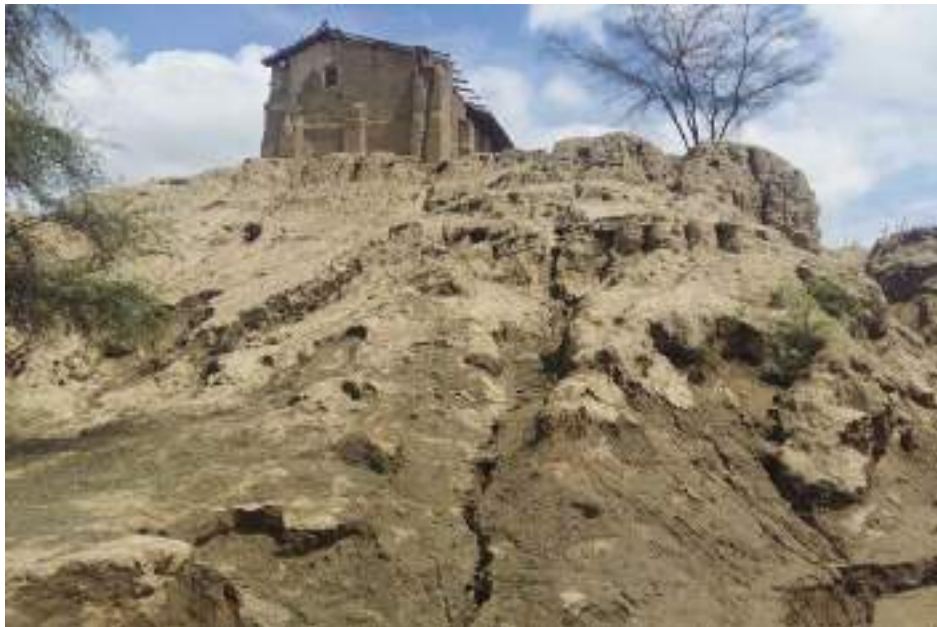
Figura 5. Sitio Narihualá, valle Piura. Sector sin cubiertas, 2017 (Crédito: Neil Torres)
