## ANÁLISIS, DIAGNÓSTICO Y ESTRATEGIAS PARA LA REHABILITACIÓN DE LA ANTIGUA HACIENDA DE LLAVIUCU, CAJAS, ECUADOR

Gabriela Barsallo<sup>1</sup>, Tatiana Rodas<sup>2</sup>, David Jara<sup>3</sup>

Universidad de Cuenca, Facultad de Arquitectura y Urbanismo, Proyecto vlrCPM;

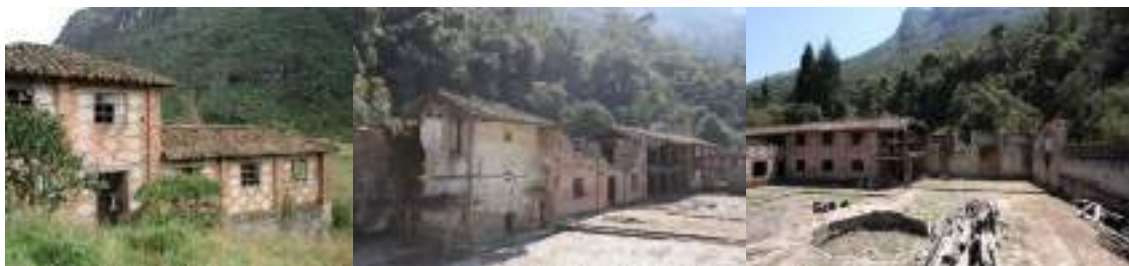
En cuanto a la importancia del inmueble, éste fue una de las principales haciendas del Cantón Cuenca y surgió básicamente para dar lugar al funcionamiento de potreros y ganado (Mora, 1926), lo cual puede verificarse en la presencia de espacios, elementos y planta arquitectónica de la Hacienda, donde se identifican establos, fuente de agua y bebederos.

Figura 3: Antigua hacienda de Llaviucu, año 2016 (acervo del Proyecto vlrCPM)

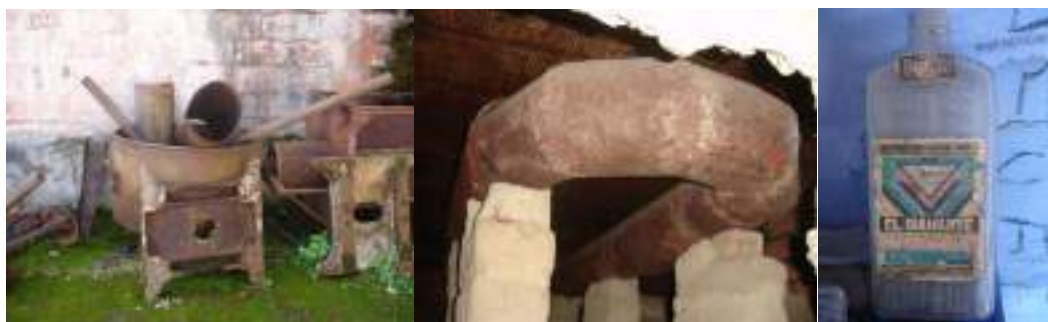
Actualmente, los artículos y artefactos que fueron parte de la cervecería han ido desapareciendo con el paso de los años, puesto que poco a poco muchos de los turistas y visitantes, que tomaban posesión del inmueble, para desarrollar actividades recreativas y de refugio, han sustraído parte de éstos. Además, éste tipo de uso del bien ha incidido en buena parte de su deterioro, dado que se encuentra en desuso por varios años y con ello, su estado de conservación es cada vez peor, convirtiéndose casi en una ruina.

Figura 4: Vestigios encontrados en la Antigua Hacienda de Llaviucu (acervo del Proyecto vlrCPM)

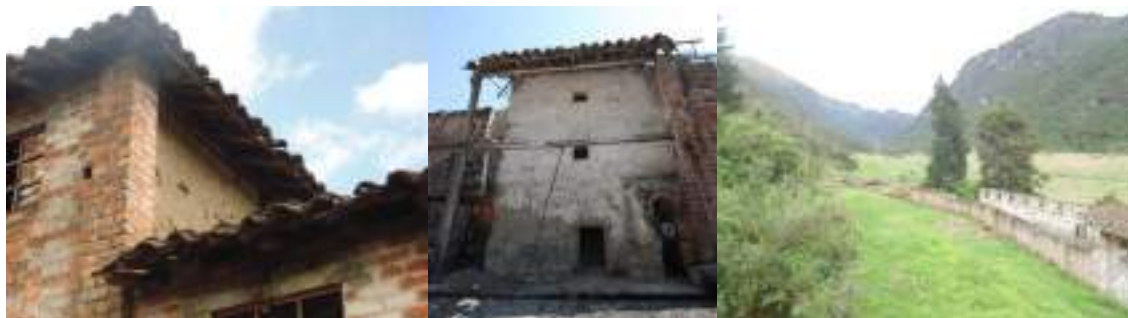
En cuanto al carácter técnico, este bien patrimonial, cuenta con diferentes sistemas constructivos y materiales tradicionales tales como:

- el ladrillo, utilizado en diferentes formatos en la estructura de la edificación así como en pisos;
- el adobe y bahareque, utilizados en un tramo de la mampostería en la edificación, así como en la elaboración de un horno en el sitio.
- bloques y morteros de cal, introducidos de forma decorativa pero a la vez estructural, formando diferentes texturas y cromática en combinación con el ladrillo de los muros principales;
- la piedra labrada, de colores singulares, localizada básicamente en las primeras plantas de la vivienda;
- la madera utilizada en las estructuras de cubiertas, pisos y carpintería;
- el hierro, introducido como material moderno en aquella época (años 50), empleado principalmente en la carpintería;
- la teja para recibimiento de cubiertas;
- el hormigón armado para estructura de pasamanos, pilares y gradas y;
- la piedra de canto rodado, en cimentaciones y muros.

Figura 6: Antigua Hacienda de Llaviucu. Sistemas constructivos tradicionales: ladrillo, cal, adobe, bahareque, teja, madera, hierro, piedra, entre otros, año 2016 (acervo del Proyecto vlirCPM.)

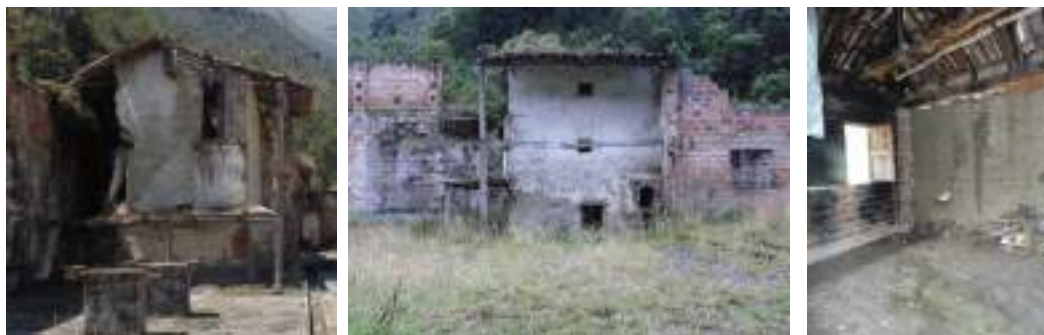
Además, en planta alta se encuentra un tramo construido con tierra, aplicando la técnica del bajareque, ambiente en el cual se evidencia un posible uso de cocina, dada la presencia de hollín y el estado de conservación que presentan tanto sus muros como su cubierta.

La combinación entre el ladrillo, la cal y el bahareque, muestran cómo se conjugan estos materiales, en los cuales se puede evidenciar el deterioro, por causa de varios factores; principalmente: abandono, humedad, fisuras, grietas, faltantes, entre otros.

Figura 7: Estado de conservación de elementos construidos con tierra en la Antigua Hacienda de Llaviucu, año 2016 (acervo del Proyecto vlirCPM)

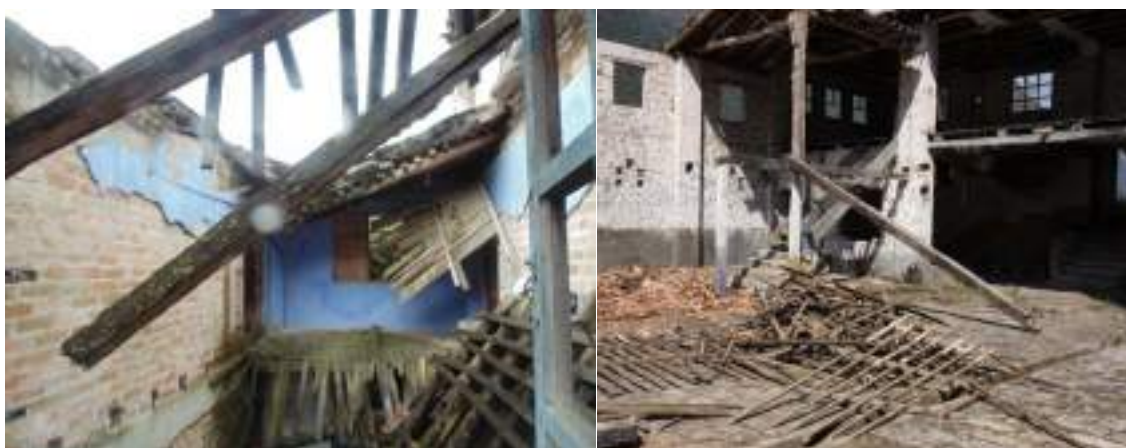
En cuanto a las cubiertas, el material predominante es la teja, que actualmente se encuentra colapsada en un 40%. Además, se visualiza la degradación por xilófagos y el desprendimiento por acción mecánica en los elementos estructurales de las cubiertas, así como su desintegración por presencia humedad, lluvias y pudrición. Esto trae como consecuencia la fatiga de los materiales.

Con respecto a los elementos de carpintería como puertas y ventanas, éstos muestran alteraciones cromáticas en su pintura, dada la falta de protección, la presencia de xilófagos, la humedad y lluvias. En referencia a los aleros de la edificación, éstos presentan pudrición en su estructura por causas biológicas, como: musgos, plantas menores, xilófagos y otros animales de tamaño menor.

Figura 8: Destrucción casi total en la Antigua Hacienda de Llaviucu (acervo del Proyecto vlirCPM)
