## SEMINARIO IBEROAMERICANO DE ARQUITECTURA Y CONSTRUCCIÓN CON TIERRA

# LA PÉRDIDA Y DETERIORO DE LA ARQUITECTURA TRADICIONAL A BASE DE TIERRA EN COLIMA, MÉXICO

**Minerva Rodríguez Licea**

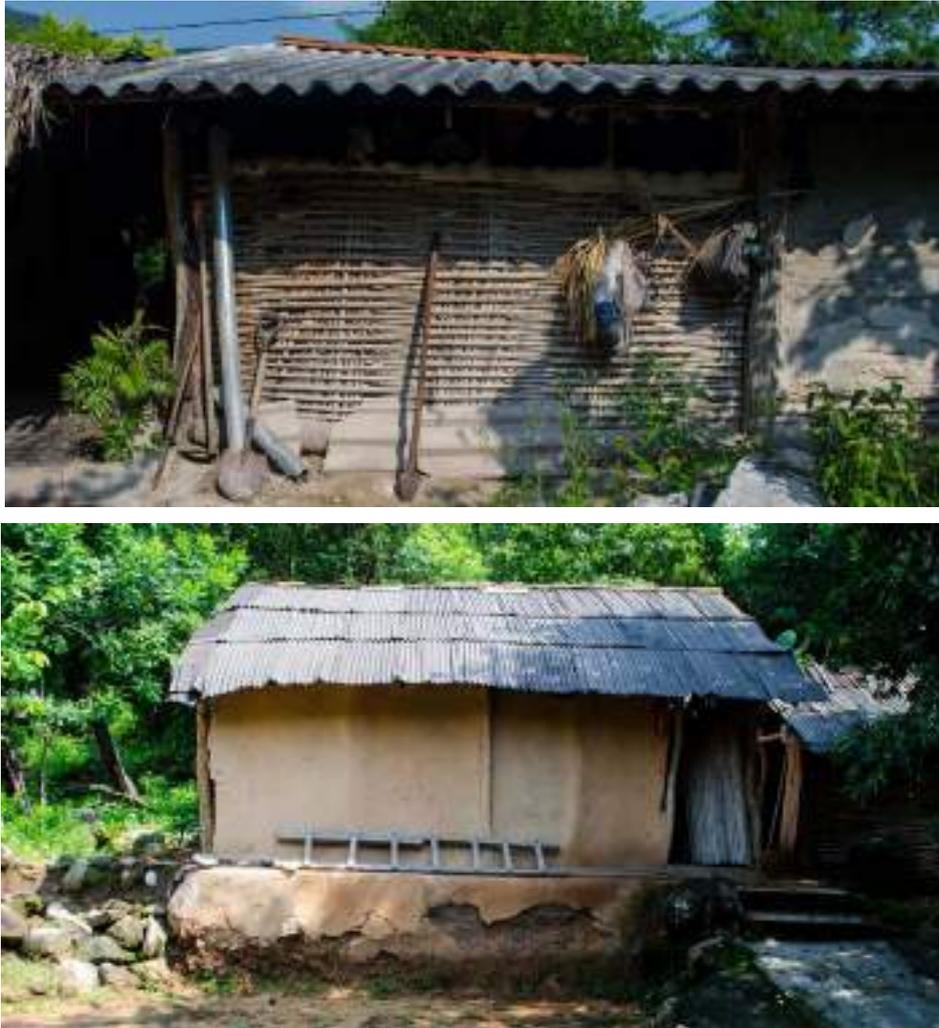
Figura 2. Arquitectura tradicional a base de bajareque en las zonas rurales de Colima (Créditos: Antonio Flores Calvario)

Se puede decir que en la arquitectura tradicional de las zonas rurales y costeras, se emplea una estructura a partir del sistema de palapas con la técnica constructiva de bajareque con recubrimientos de tierra, algunas no cuentan con cimientos y puede ser reemplazado el bajareque por troncos o maderas. El techo es inclinado a dos aguas, a base de palma, aunque en la actualidad se ha sustituido por láminas de cartón, asbesto o plástico (figura 1). La característica particular que presentan es en la zona de la cocina, donde solamente se coloca el entramado de las piezas de otate para permitir la ventilación por los fogones o estufas que se encuentran en el interior.

La estructura se compone de maderas y es imprescindible la presencia de horcones entre los muros y la cubierta para una adecuada sujeción y funcionamiento del sistema. Generalmente, se puede apreciar una monocromía con los tonos naturales de los materiales; aunque algunas de las viviendas son encaladas, con el tiempo toman una pátina en color tierra.

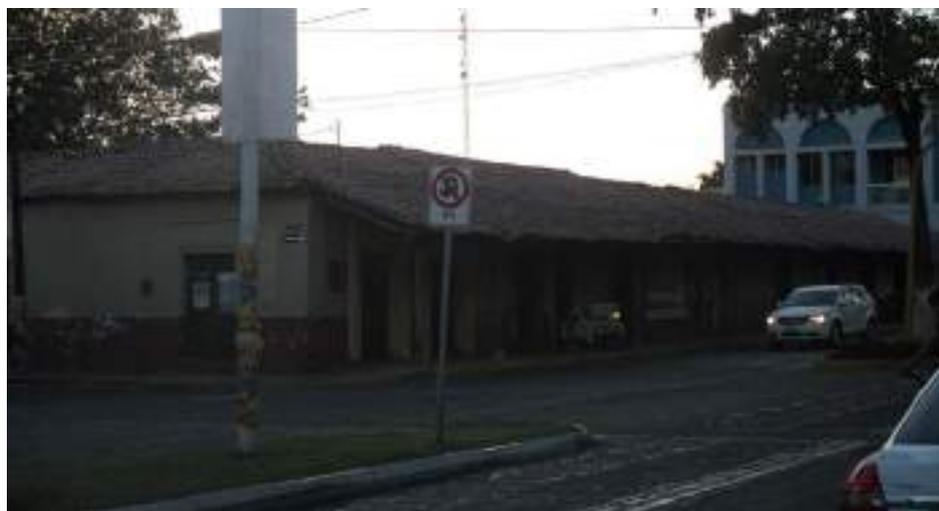
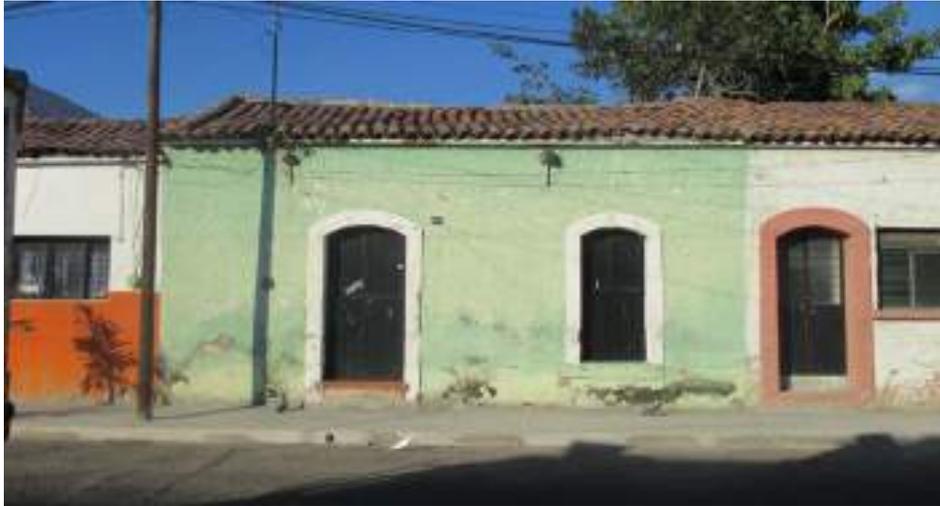
Figura 3. Arquitectura tradicional a base de adobe en las zonas urbanas de Colima – Villa de Álvarez y Colima (Créditos: Edmundo Figueroa Viruega)

En la arquitectura de los sitios urbanos, que actualmente se pueden apreciar como grandes ciudades, la arquitectura tradicional que se implantó fue con cimentación de mampostería, muros de adobe, techumbres inclinadas a dos aguas, con estructura de madera y tejas de barro, algunas con patios. (figura 2) La disposición de los vanos de manera vertical, en proporción 1:2; las ventanas más pequeñas que las puertas.

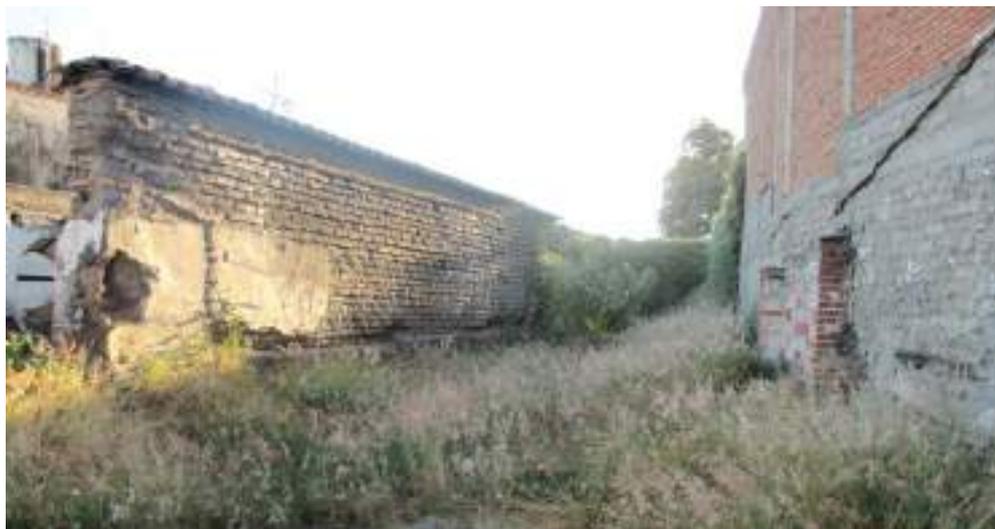
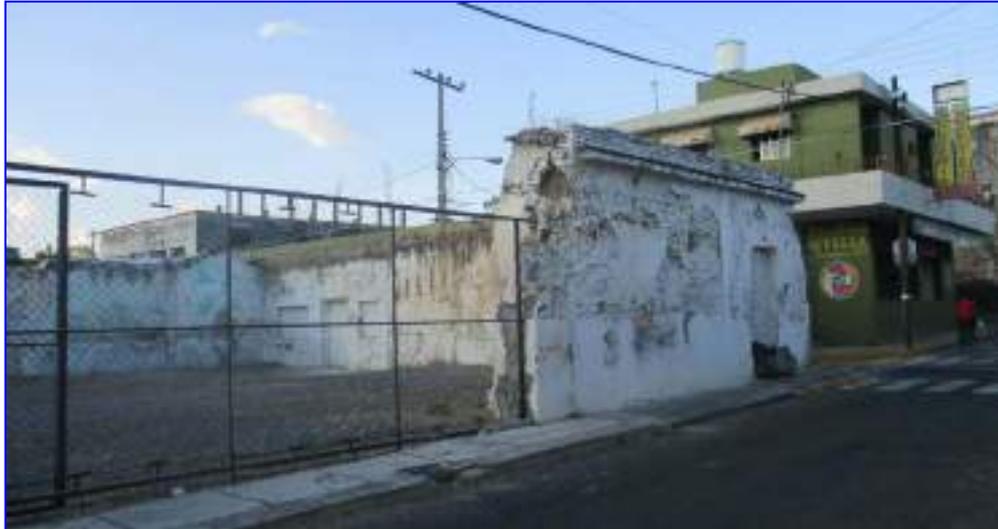
Figura 4. Estado actual de las viviendas tradicionales en la ciudad de Colima (Fuente: Edmundo Figueroa Viruega)

Posteriormente al sismo, se dio la demolición masiva de edificaciones, reduciéndose el espacio a terrenos baldíos, algunos con unos muros de adobe que se han deteriorado con el paso del tiempo por estar expuestos, sin recubrimientos y con un nulo mantenimiento. Algunos propietarios aún se encuentran a la espera de que colapsen por sí solos. En algunas de las estructuras, por indicaciones de profesionales en ingeniería, se introdujeron marcos rígidos a las viviendas tradicionales, emitiéndose un efecto contraproducente para su rescate, ya que la incompatibilidad de los materiales y los daños a la estructura original

para la inserción de los nuevos elementos a base de concreto armado dio como resultado daños irreversibles por la fractura de los muros y en algunas ocasiones incluso el colapso.
