## IDENTIFICACIÓN DE TÉCNICAS DE CONSERVACIÓN DE LA VIVIENDA DE ADOBE EN CHICHIHUALCO, GUERRERO, MÉXICO

Francisco Rafael Lanche Espinoza<sup>1</sup>, Zeltzin Yelitza Alarcón Altamirano<sup>2</sup>

Maestría en Arquitectura Diseño y Urbanismo, Facultad de Arquitectura y Urbanismo, Universidad Autónoma de Guerrero,  
México,

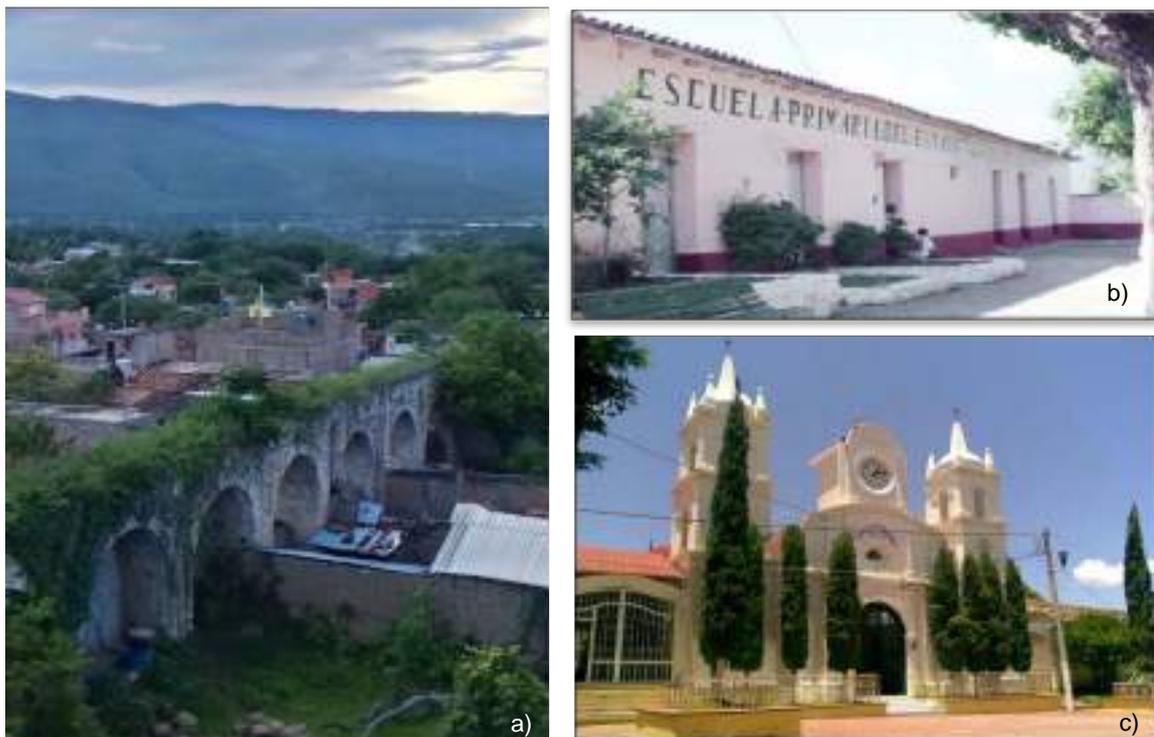
Figura 1. Vestigios de la ex hacienda de Chichihualco en la actualidad. a) Estado actual del acueducto (Créditos: Lanche Espinoza) b) Cuartería de la ex hacienda de Chichihualco (Fuente: Centro INAH de Guerrero. Finales del siglo XX) c) Situación actual del templo de San Miguel Arcángel (Créditos: Lanche Espinoza)

La lectura espacial de los espacios que conformaron la hacienda resulta en la actualidad complicado debido a que los restos se encuentran desarticulados entre sí debido a que las estructuras que la conformaron se encuentran invadidas; sin embargo se distinguen el acueducto, el área productiva (Trapiche), la capilla, actualmente iglesia de San Miguel, una casona en la actualidad utilizada como acceso a la escuela Nicolás Bravo y fragmentos de depósitos hidráulicos en algunas áreas del poblado (Adame Noriega; Lanche Espinoza; Alarcón Chavez, 2013) (figura 1). Sin embargo, algunos elementos como la casa de calderas, las trojes u otros recintos han desaparecido.

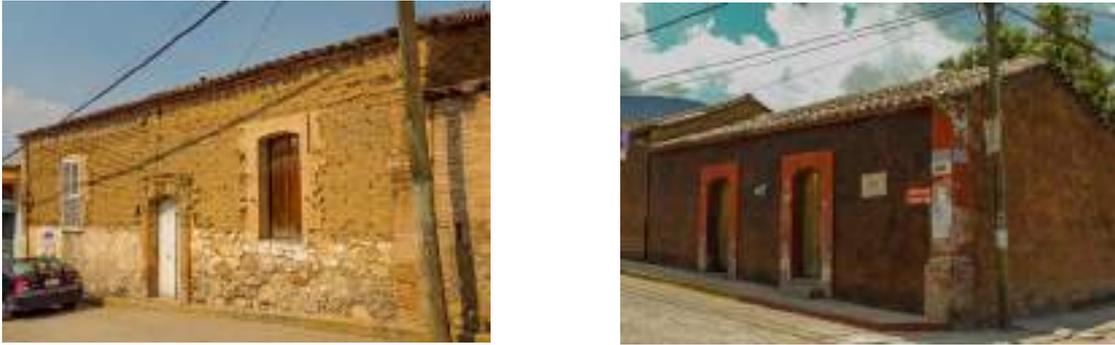
Figura 2. Ejemplos de Vivienda vernácula del poblado de Chichihualco (Crédito: Lanche Espinoza).

La vivienda vernácula del centro de Chichihualco se caracteriza por estar construida con muros principalmente de adobe o mampostería de piedra, predominando las cubiertas de tejas a dos aguas con estructura soportante de madera, presentando una fachada alineada a la calle, la cual generalmente está aplanada con cal y arena o con un enladrillado que se ha vuelto muy característico de la zona; además de un corredor hacia su interior. La distribución suele ser de una o dos piezas que comúnmente se comunican hacia el interior y al exterior por un solo vano. En la parte ornamental predomina el uso de cornisas como remate de muros, arcos rebajados para enmarcar vanos y puertas de madera (figura 2).

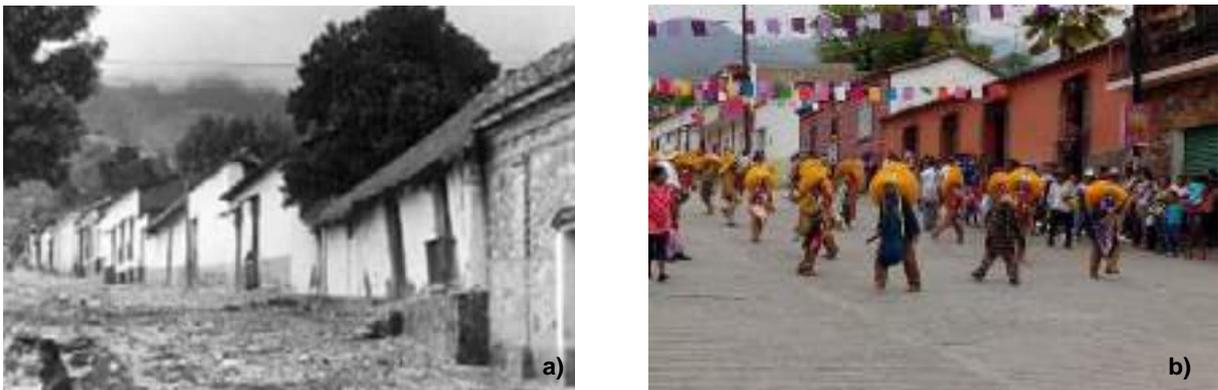
Figura 3. Modificaciones observadas en la vivienda vernácula en Chichihualco, en donde se aprecia la sustitución de materiales en la fachada, así como utilización de herrerías y modificación de vanos. (Créditos: a) Jorge Alarcón Ortiz, aproximadamente en 1960; b) Facebook: Chichihualco).

Sin embargo, la vivienda vernácula del sitio se analiza desde la perspectiva de su adaptación, de acuerdo a las necesidades, en el entendido del estudio de la integración de nuevos materiales de construcción; por lo que las construcciones han sufrido esta transición hacia la modernidad, en la cual es común agregarle materiales nuevos, sobre todo los prefabricados, en particular, láminas, puertas y ventanas, influenciados por los estándares globales, aunque siguen utilizando los materiales de la región (Ascencio López et al. 2013) Si bien, es un fenómeno común esto responde a muchos factores, como los usos y costumbres, el nivel social, pero sobre todo las nuevas necesidades de sus ocupantes (figura 3).

Originalmente las fachadas de las viviendas presentaban una morfología más simple. Como protección para los muros de adobe se utilizaba generalmente un aplanado a base de cal y arena. A finales del siglo pasado se adoptó como modelo a seguir un enladrillado, colocado a 45°, con el propósito de brindar protección principalmente de fenómenos socio-naturales<sup>4</sup>; este ladrillo de igual manera está junteado con una mezcla de cal y arena, y hasta la fecha ha cumplido su función principal, proteger a los muros de los agentes externos; además que estéticamente se adapta de manera muy peculiar a las fachadas, logrando diversas composiciones de acuerdo al gusto de los habitantes de las viviendas. Lo que ha generado paisajes culturales interesantes, derivados principalmente por la protección hacia una amenaza latente para sus viviendas.

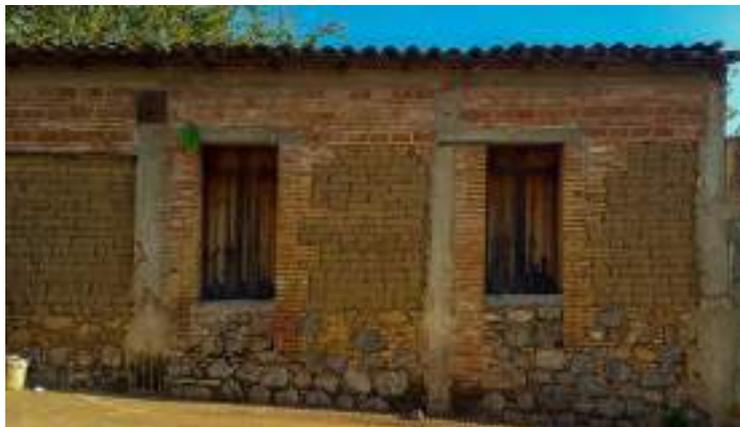
Figura 4. Alteraciones en la vivienda vernácula (Créditos: Lanche Espinoza)

Un fenómeno causante de la pérdida del patrimonio construido han sido los propios habitantes de la localidad, quienes en afán de preservar su patrimonio realizan remodelaciones, las cuales desafortunadamente no son las más adecuadas, debido principalmente a que comprometen la estructura del inmueble y muchas veces cambian totalmente la tipología arquitectónica. Lo cual ha llevado a la pérdida de identidad de la misma (Figura 4).
