## ¿POR QUÉ COSTA RICA DESCONFÍA DE LA ARQUITECTURA DE TIERRA?

Álvaro José Hernández Carazo

Universidad de Costa Rica; Costa Rica; a369hc@hotmail.com

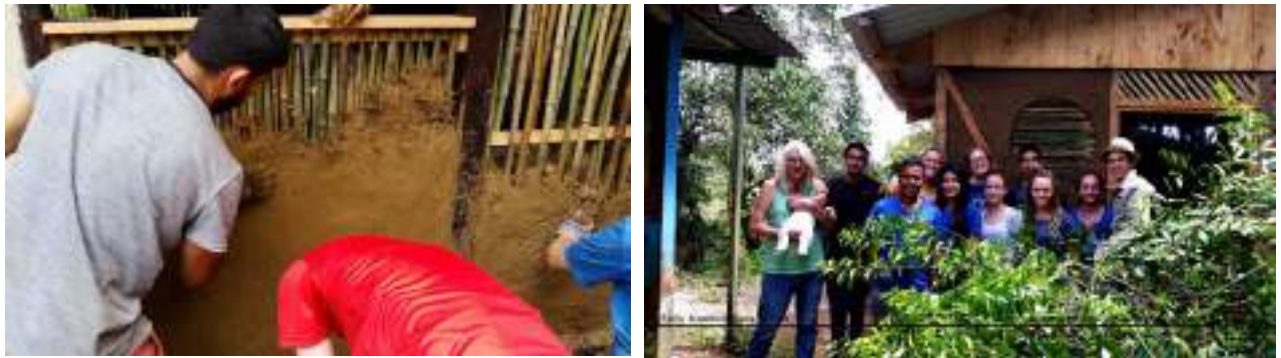
De la misma manera, la Finca Agroecológica la Flor, en la provincia de Cartago, pueblo de Cervantes, desarrolla un espacio experimental en conjunto con Arquí Tierra, en el cual se realizan tests distintas técnicas constructivas para evaluar su resistencia y otras características. Los tests están en proceso, puesto que lleva cerca de uno 5 meses de haberse iniciado el proyecto. Es en este espacio físico, donde se han desarrollado los talleres para abordar el tema de legitimación de la arquitectura en tierra, se han podido llevar a cabo talleres con prácticas sobre el bahareque con entramado de bambú.

Figura 3: Muro de bahareque y grupo de taller “conversando sobre arquitectura en tierra”, en Finca agroecológica la Flor (Créditos: Álvaro J. Hernández).

La tierra que se ha estado utilizando para los talleres consiste en una mezcla de 45% de arena, 32% de limo y 23% de arcilla, con test de plasticidad del cigarro de 20 cm, y buena resistencia a la hora de secado. Se utilizó la cal y boñiga de caballo como estabilizadores, con una proporción de 2:1:2:1 (tierra:cal:boñiga:paja), en volumen. La tierra utilizada se conoce popularmente en la zona como “barro de olla”, la cual, según afirman los pobladores, se trata de la misma tierra que utilizaban los indígenas de la zona para construir viviendas y elaborar sus recipientes de cocina.
