LOS REVESTIMIENTOS EN LA CONSERVACIÓN DEL PATRIMONIO CONSTRUIDO CON TIERRA EN SANTIAGO DE CHILE

Patricia Marchante¹, Pilar Silva²

Tierractual, Chile

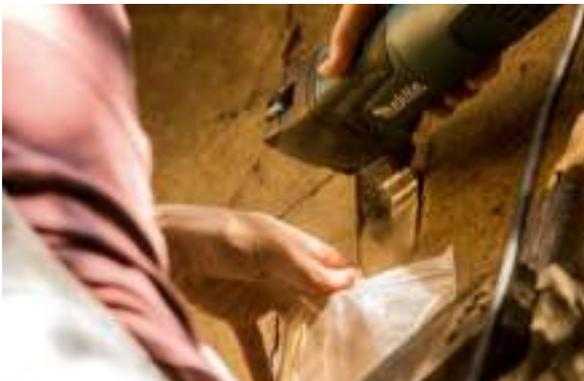
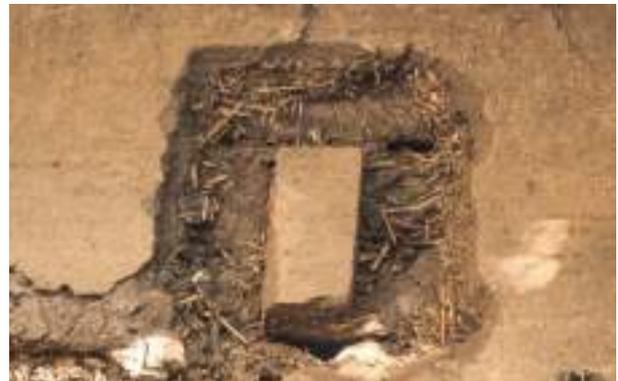
Figura 1. Extracción de una muestra (Crédito: C. León)

En primera instancia se probaron varias herramientas y métodos de corte en el muro que no daban resultados satisfactorios, ya que no dejaban la muestra entera para poder ser observada correctamente (figura 1).

Después de varias pruebas, el retiro de las muestras se solucionó con una herramienta especial de corte por vibración, que resultó ser la adecuada para la delicadeza del trabajo. De esta forma se lograron obtener muestras enteras, siempre y cuando su material tuviese la cohesión suficiente.

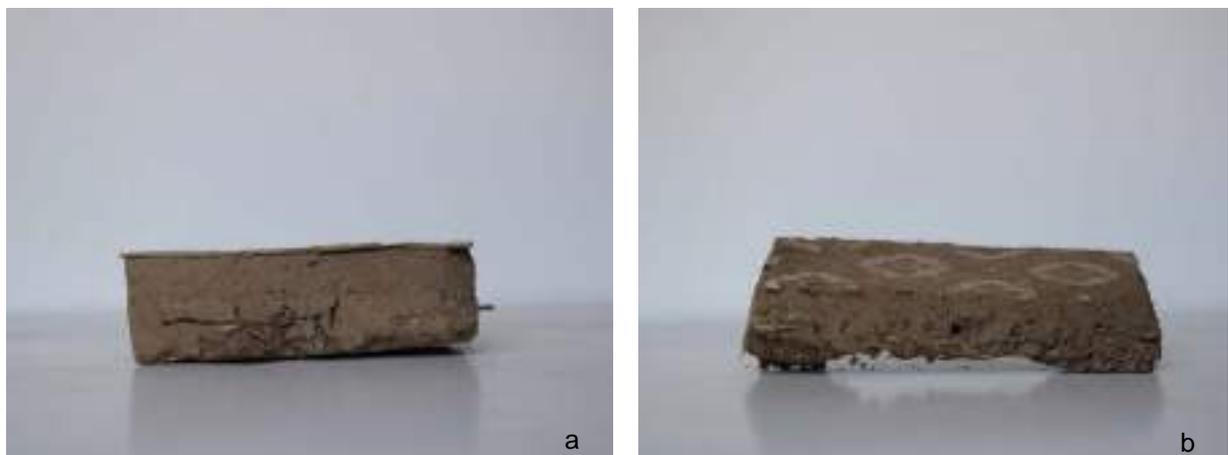
Figura 2. a) muestra de revestimiento sobre un muro de pandereta de adobe b) muestra extraída de un muro de adobe (Crédito: Carola Balboa)

La muestra de la figura 2a presenta una espesa y firme capa de tierra, terminada con varios extractos de papel mural sobre un muro de “pandereta de adobe”. La figura 2b es una muestra de revestimiento sobre un muro de adobe. El primer revoque es rico en paja; contiene un solo extracto de papel mural como terminación.

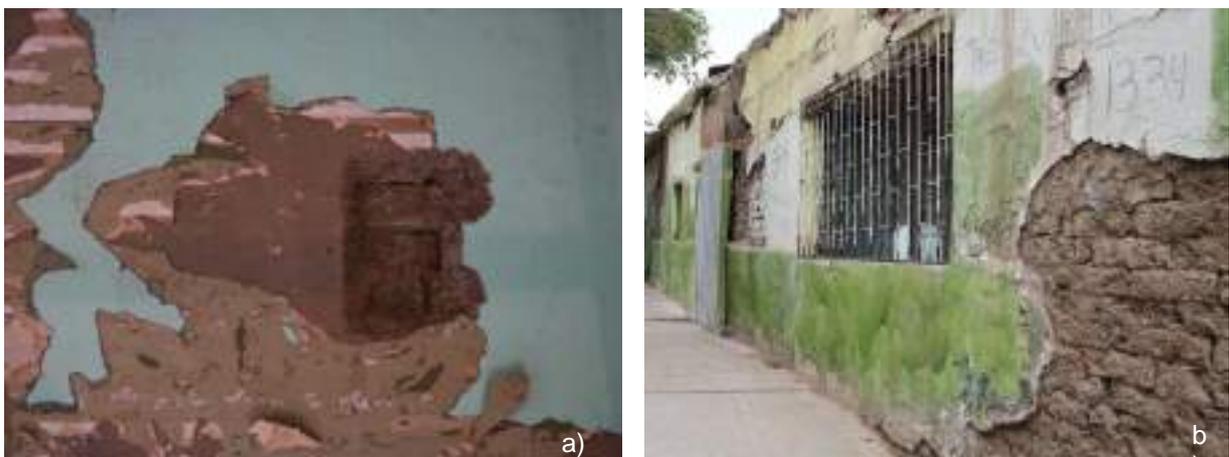
Figura 3. a) Intervención en la Junta de Vecinos del Barrio Yungay. b) Fachada de adobe revestida con cemento en el barrio Yungay (Crédito: Pilar Silva y Mónica Gifreu)

La Figura 3a presenta el retiro de un testigo sobre un muro interior de quincha, con los típicos revoques grueso y de base, y como terminación un innumerable cantidad de papeles murales sobrepuestos y bien cohesionados entre sí y con el revoque de tierra. La figura 3b

presenta los desprendimientos del revoque de cemento sobre una fachada de adobe.

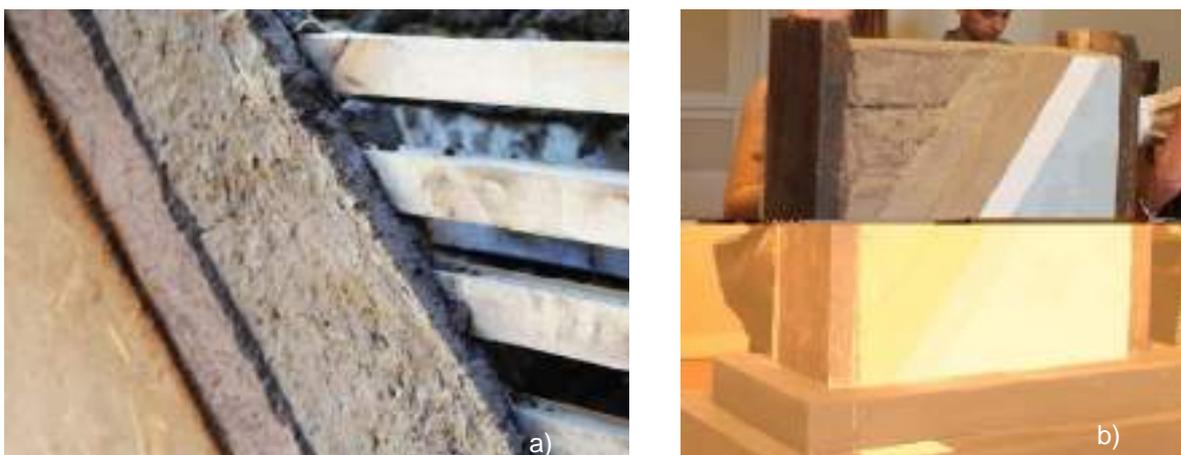
Figura 4. a) Terminación con revoque fino de tierra sobre prototipo con estructura de quincha. b) Prototipo de adobillo con terminación a yeso y papel mural (Crédito: Pilar Silva)

Sobre el prototipo de quincha, se utilizó un revoque fino de tierra (tierra arcillosa estabilizada con arena), con cera de abeja, por un lado; por el otro, un revoque fino de tierra sin aditivos, siendo su resistencia superficial apenas logrado pela calidad de la mezcla y la técnica del afinado y compresión. Sobre el adobillo, los revestimientos utilizados fueron por un lado el papel mural directo sobre el revoque de base, y por el otro el estuco de yeso y luego el papel mural. Sobre el prototipo de pandereta de adobe fue aplicado un revoque de cal (cal, tierra, arena) por un lado; por el otro, una pintura de arcilla, cal y engrudo directamente sobre el revoque de base. Por último, sobre la estructura de adobe fue ejecutado un revoque fino de tierra con guano (tierra arcillosa estabilizada con arena y guano de caballo) por un lado; por el otro, un revoque fino de tierra con engrudo (tierra arcillosa estabilizada con arena y engrudo) y luego una pintura de cal con engrudo.
