## EL USO DE LA TIERRA EN LAS IGLESIAS DE PUEBLOS DE INDIOS DEL ALTIPLANO CUNDIBOYACENSE COLOMBIANO, SIGLOS XVI-XVII

**Angélica Chica Segovia**

Universidad Nacional de Colombia, achicas@unal.edu.co

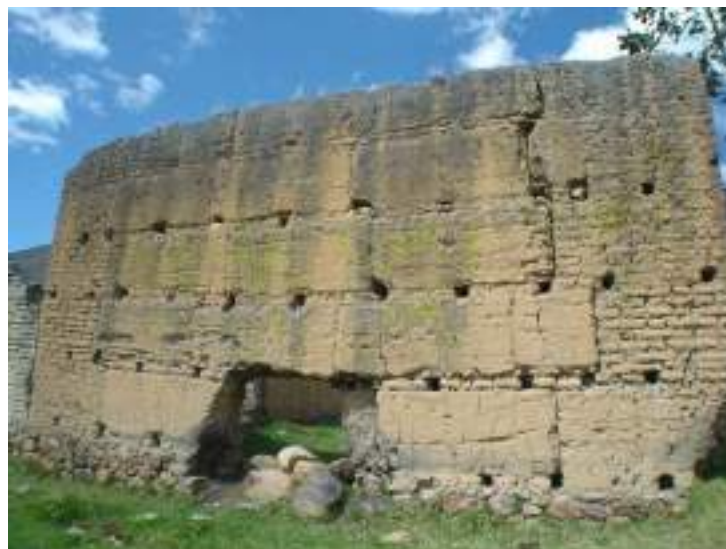
Al tratar de lograr mejores resultados, en vista de que algunas de ellas ya no eran útiles a los propósitos de poblamiento, se introduciría el uso de la tapia combinada con verdugadas y rafas de adobe, que actuarían como complemento en el sistema resistente, permitiendo así edificaciones de mayores tamaños y durables. Un ejemplo de ello es la iglesia de San Pedro de Iguaque presentada en la figura 1, y que se mantiene actualmente en estado de ruina debido a los procesos de agregación y extinción de pueblos que se surtieron en el siglo XVIII.

Figura 1. Testero de la iglesia de San Pedro de Iguaque, Boyacá, 2009

| Caso | Fecha | Técnicas | Autor | Evolución |
|---|---|---|---|---|
| San Pedro de Iguaque (En ruina) | Segunda mitad del siglo XVI | Muros: tapia con rafas y verdugadas de adobe<br>Cubierta: desconocida | Desconocido | Sustitución del bahareque y la paja |

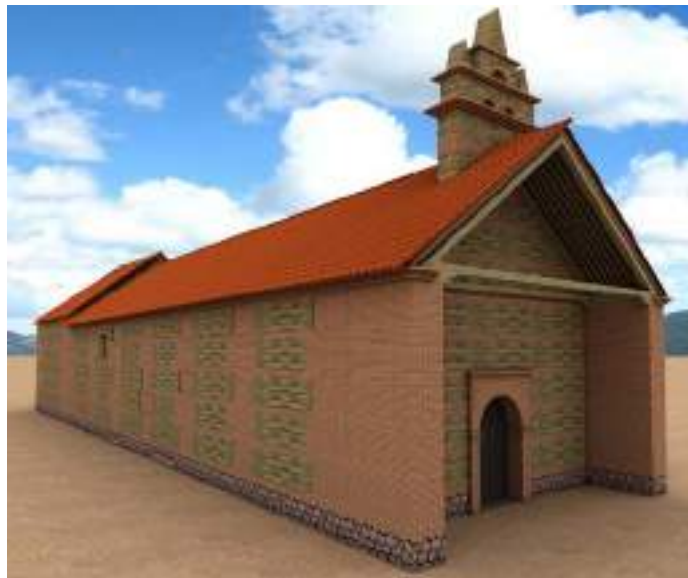
Figura 2. Reconstrucción del modelo para las iglesias de pueblos de indios de la corona, generada en 1579 desde la Real Audiencia de Santa Fe, según el documento de trazas y condiciones (Dibujado por Edgar David Buitrago)<sup>8</sup>

Esta iglesia se especificaría en tapia usando rafas y verdugadas de ladrillo, con su capilla mayor en mampostería de piedra y ladrillo y su fachada en ladrillo para soportar el campanario (Chica, 2015). Varios intentos sucederían a este tratando de mejorar la calidad no solo especificando con precisión la traza y condiciones de construcción, sino sustituyendo la tierra por piedra en labra tosca combinada con ladrillo como en el caso de la iglesia de Tunjuelo y otras más de este mismo periodo<sup>9</sup>, incluso al introducir modificaciones a la traza de 1579 como en el caso de las iglesias de Chivatá, Turmequé, Sogamoso, entre otras.

| Caso | Fecha | Técnicas | Autor | Evolución |
|---|---|---|---|---|
| Chía-Pasca-Saque-Cajicá <sup>3</sup> (Traza de la Real Audiencia) | 1579 | Nave: tapia con rafas y verdugadas de ladrillo<br>Capilla: piedra con rafas y verdugadas de ladrillo<br>Fachada: mampostería<br>Cubierta: no se precisa | Real Audiencia asesorada por artesanos albañiles/ carpinteros | Incorporación de rafas y verdugadas en ladrillo como refuerzo de la tapia. Búsquedas para mejorar la calidad y durabilidad. |

A partir de allí tanto las técnicas simples o mixtas en tierra como el bahareque se descartarían para la construcción de las iglesias, a pesar de mantenerse en otros usos. Surgiría entonces un modelo de iglesia que reemplazaría los refuerzos en rafas y verdugadas el adobe por ladrillo o combinaciones de ladrillo y piedra. Incluso algunas zonas como el presbiterio por cuestiones de “decencia” o la fachada principal por resistencia al deber cargar el campanario, se especificarían en mamposterías de ladrillo, piedra o combinadas. La primera conocida de ellas sería la especificada en 1579 desde la Real Audiencia de Santa Fe en el marco de las visitas a la tierra, para las iglesias de los pueblos de la corona Cajicá, Chía-Pasca-Saque que se muestra en la figura 2.

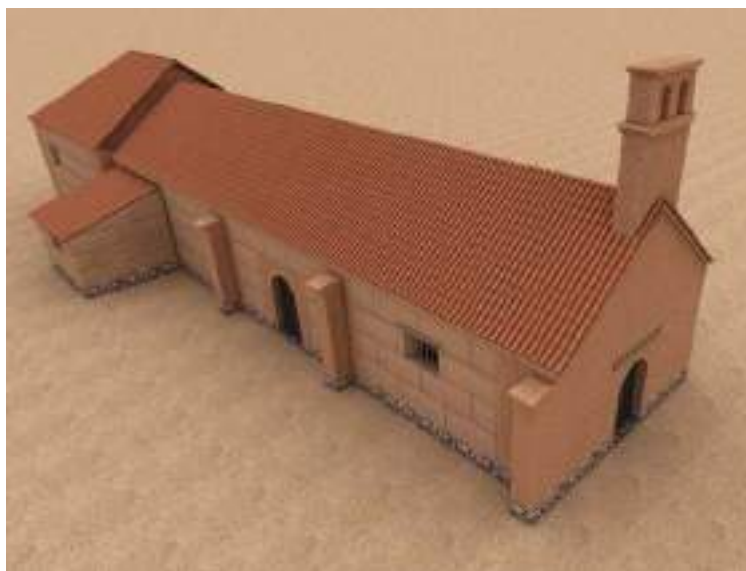
Desde 1599 se iniciaría un proceso de evolución y mejora de las trazas que retomaría la técnica básica combinada de tapia rafada con adobe, la que luego se desecharía por sugerencia de los albañiles. En todo caso esta se especificaría de nuevo, pero incluyendo estribos aunque de adobe, lo que demostraría ser una excelente solución para la protección sísmica y las reparaciones estructurales (figura 3).

Figura 3. Reconstrucción de las condiciones del contrato para la construcción de la iglesia de Sora-Furaquirá y Capitanejo de Motavita (Dibujado por Erika Mora)<sup>10</sup>

| Caso | Fecha | Técnicas | Autor | Evolución |
|---|---|---|---|---|
| Sora-Furaquirá-Capitanejo de Motavita <sup>5</sup> (Traza en informe de visita) | 13 de noviembre de 1599 | Nave y capilla: tapia con rafas y verdugadas de adobe<br>Fachada: ladrillo<br>Estribos: en adobe<br>Cubierta: par y nudillo | Desconocido-Firma del visitador Luis Henríquez | De nuevo aceptación de la técnica mixta en tapia y adobe, pero mejorando selectivamente el comportamiento. Incorporación de los estribos en adobe. |

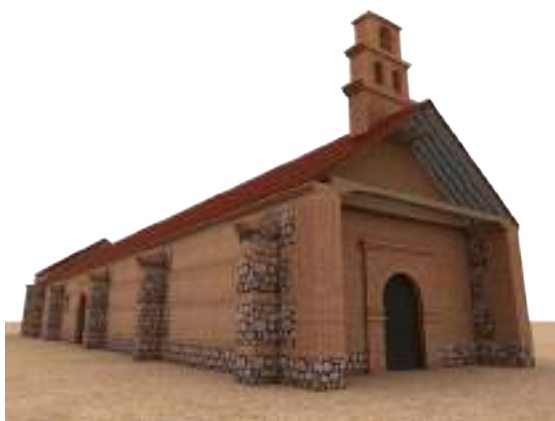
Pero en el poco tiempo de trabajo del visitador Henríquez surgirían las asesorías de uno de los albañiles más reconocidos del periodo llamado Juan de Robles. Este aconsejaría nuevas mejoras para la calidad, descartaría el usar la tapia simple, llevando a combinarla con estribos en ladrillo y piedra en vez de adobe<sup>11</sup>, y más tarde recomendando unirlos a las rafas que serían construidas también con técnica mixta. La primera vez que se halla formalmente esa especificación es en el contrato para la iglesia de Ubaté que se observa en la figura 4.

Figura 4. Reconstrucción de las condiciones del contrato para la construcción de la iglesia de Ubaté (Dibujado por Erika Mora)<sup>12</sup>

| Caso | Fecha | Técnicas | Autor | Evolución |
|---|---|---|---|---|
| Ubaté <sup>7</sup> | 2 de agosto de 1600 | Muros: tapia con rafas de ladrillo y piedra y verdugadas de ladrillo<br>Estribos: ladrillo y piedra<br>Cubierta: par y nudillo | Albañil Juan de Robles para el visitador Luis Henríquez | Mejora la durabilidad y resistencia de los estribos y rafas especificándolos en mampostería mixta. |

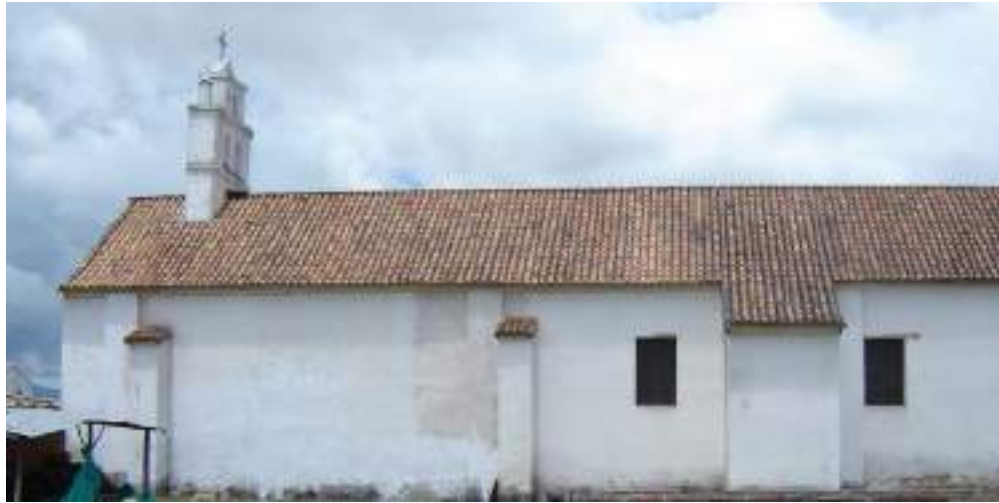
A este punto en que se exigía austeridad en los gastos, se encontraría una condición equilibrada sin sacrificar la calidad, muestra de ello es que la mayoría de las iglesias especificadas con este modelo incorporando la tierra combinada con ladrillo o piedra o ambas, aún se mantienen en pie habiendo soportado múltiples sismos como puede destacarse la iglesia de Oicatá presentada en la figura 5.

Figura 5. Fachada lateral de la iglesia de Oicatá Boyacá exhibiendo los estribos especificados originalmente, 2009
