## CONTINUIDAD Y DISCONTINUIDAD DE LAS TÉCNICAS DE TIERRA EN CANELA, CHILE, EPICENTRO DEL SISMO 8,4Mw DE 2015

Natalia Jorquera<sup>1</sup>, Amanda Rivera<sup>2</sup>

### Resumen

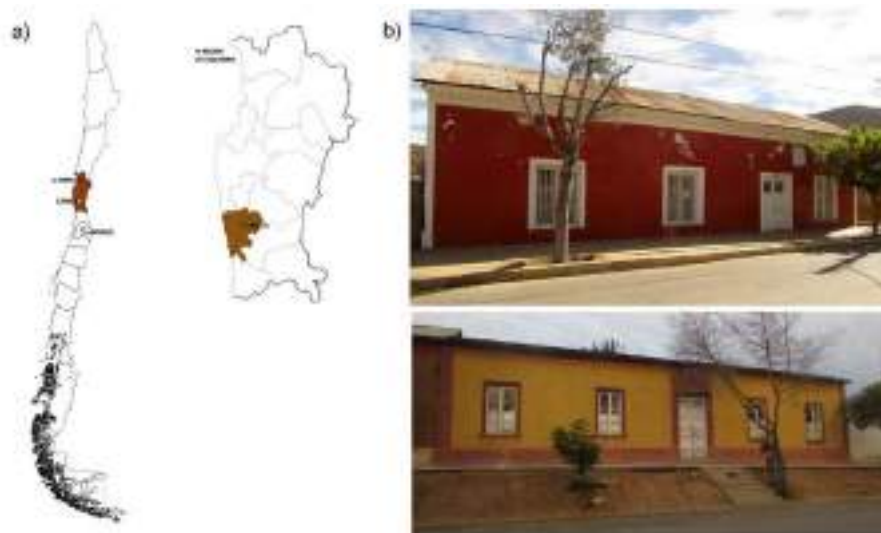
Figura 1. Ubicación de la comuna de Canela e imágenes de la arquitectura tradicional del poblado  
(Fuente: Dinamarca, 2016)

El 16 de septiembre de 2015 un terremoto, conocido como "terremoto de Illapel" azotó a la Región de Coquimbo, siendo su epicentro el poblado de "Canela Baja", capital comunal de Canela (figura 1a). El terremoto tuvo una magnitud de 8.4 Mw, con coordenadas epicentrales 31.553°S; 71.864°O a 42 km al oeste de la localidad de Canela Baja y a una profundidad de 11 km, según reporta el Centro Sismológico Nacional (Barrientos, 2015). El terremoto es el mayor registrado en Chile desde el del 27 de febrero de 2010 y el tercero mayor desde el 22 de mayo de 1960. Como afirma Barrientos (2015, p.1), "La geometría de la falla que origina este sismo y su ubicación son consistentes con la subducción de la placa de Nazca bajo la placa Sudamericana. Estimaciones preliminares indican que la longitud de ruptura alcanza a unos 200-250 km con un desplazamiento máximo de alrededor de 5-6 m". Las aceleraciones registradas en la componente horizontal (este-oeste), presentaron valores que se encuentran bajo el 30%g, y durante los 30 días siguientes al sismo principal, se registraron más de 1400 réplicas (Barrientos, 2015).

La arquitectura de la zona, como la de la mayoría de los poblados del Norte Chico, se caracteriza por la presencia de viviendas históricas construidas en adobe, que se organizan alrededor de patios interiores y poseen fachadas continuas que conforman las manzanas

(figura 1b) (Jorquera; Rivera, 2015), es decir, presenta características tipológicas similares a las de la arquitectura tradicional de tierra de las grandes haciendas del valle central chileno (Jorquera, 2014), pero a diferencia de ella, la arquitectura del Norte Chico es de dimensiones inferiores, en correspondencia a su uso residencial o productivo a nivel doméstico.

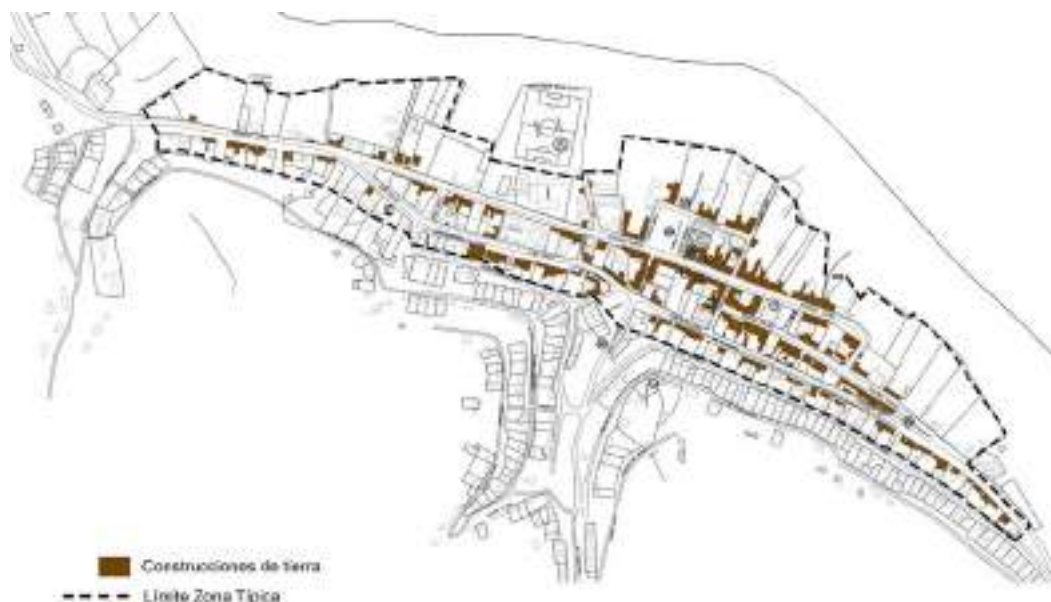
Figura 2. Plano de Canela evidenciando el área denominada como Zona Típica y las construcciones de tierra presentes en ella (Fuente: Dinamarca, 2016)

A través de un trabajo de campo, donde se catastraron todas las viviendas -458 en total- del área propuesta para ser nominada como Zona Típica (figura 2), se identificaron dos grandes familias de tipologías, las “tradicionales” y las “nuevas”, las cuales a su vez se clasificaron en 7 tipologías arquitectónicas, en base a su data, configuración arquitectónica general y sistema constructivo predominante, siendo 5 de ellas construidas en tierra (figura2), lo que equivale a un 47% del total de viviendas. Sanhueza (2016) las denominó: a) vivienda de adobe tradicional; b) vivienda de adobe tradicional de 2 pisos; c) vivienda de adobe nueva, de 1 piso baja; d) vivienda de adobe nueva, con vanos juntos; e) vivienda de adobe nueva, que simula otro material; f) vivienda disonante; y g) vivienda de emergencia. Considerando que el estudio para la nominación de Zona Típica considera sólo los inmuebles con valor patrimonial, se descartaron de la investigación la vivienda disonante, por tratarse de viviendas construidas en los últimos años bajo diversas formas y materialidades, sin atributos históricos, sociales ni identitarios<sup>2</sup>, y la vivienda de emergencia, pequeño refugio provisorio que el estado chileno otorga con posterioridad a los desastres, en este caso el terremoto.

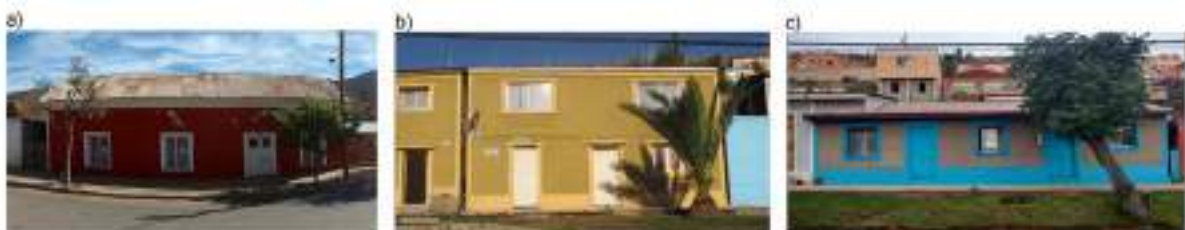
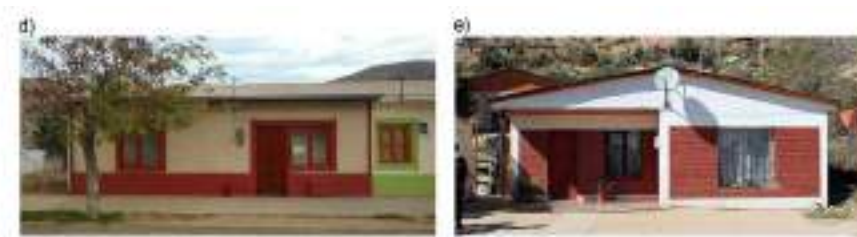
Figura 3. Las cinco tipologías construidas con tierra presentes en Canela (Créditos: Iván Sanhueza y Natalia Jorquera en 2016)

Respecto a las cinco tipologías construidas con tierra (figura 3), se relevaron sus características principales, siendo éstas:

- “vivienda de adobe tradicional” (figura 3a): ubicada en la zona antigua de Canela Baja, entorno a la plaza de Armas, es ésta la tipología más representativa no sólo de Canela, sino de todo el Norte Chico. Se caracteriza por ser una vivienda de un único piso pero muy alto (de 4 a 5m de altura), poseer una morfología con gran predominio de la horizontalidad, y con pocos vanos en fachada respecto a la masa de los muros. La techumbre es alta y posee una cumbrera paralela a la calle y es visible desde ella. En cuanto a aspectos tecnológicos, esta tipología posee un espesor de muros de 60-90 cm, lo que denota que está construida con dobles hiladas de adobe dispuestas a soga y tizón. Pertenecen a esta tipología un total de 55 viviendas, lo que equivale al 12% de la muestra.

- “vivienda de adobe tradicional de 2 pisos” (figura 3b): ubicada en la zona antigua del poblado, agrupada de manera continua con viviendas de la misma tipología, formando especie de conjuntos. Se caracterizan por poseer 2 pisos, una volumetría muy simple, sin decoraciones, entre 4 y 5 vanos en fachada de forma cuadrada, y una techumbre con la cumbrera paralela a la calle, oculta tras un antetecho. Tras el trabajo de campo, se pudo comprobar que muchas de estas viviendas en su origen fueron una “vivienda de adobe tradicional” de un único piso, pero dada su gran altura de entre 4 y 5 metros, fueron modificadas agregándose un entrespacio para transformarse en viviendas de dos pisos. Otras en cambio, se construyeron de 2 pisos desde un inicio, imitando la volumetría general de las primeras. En ambos casos, se trata de una tipología muy singular, pues en Chile existen pocas viviendas de más de un piso construidas en adobe. Pertenecen a esta tipología un total de 28 viviendas, lo que equivale al 6,5% de la muestra.

- “vivienda de adobe nueva, de 1 piso baja” (figura 3c): similar a la vivienda tradicional de un piso en cuanto a morfología, horizontalidad y agrupación continua, con la diferencia que la altura de piso a cielo, es de sólo 2.2m, es decir, similar a la altura de las viviendas contemporáneas. Su techumbre, también posee una cumbrera paralela a la calle visible, pero también de una altura más baja, lo que hace que la percepción general de la vivienda enfatice aún más su carácter muy horizontal. Posee entre 3 y 5 vanos en fachada, más o menos equidistantes entre ellos. Su espesor de muros es de alrededor de 30 cm 74 viviendas pertenecen a esta tipología, lo que equivale al 16% de la muestra.

- “vivienda de adobe nueva, con vanos juntos” (figura 3d): es una tipología muy similar a la anterior, pero con la particularidad de poseer en su fachada el vano de la puerta principal unido al vano de una ventana, lo que resulta una solución constructiva y estructural muy inadecuada y que sin embargo, se repite en muchas viviendas. 9 viviendas pertenecen a esta tipología, lo que equivale al 2% de la muestra.

- “vivienda de adobe nueva, que simula otro material” (figura 3e): se trata de una tipología muy curiosa, que imita de manera muy precisa las viviendas sociales de albañilería de ladrillo confinada, construidas por el estado chileno en la década de 1980. Su volumetría, configuración general, y la perfecta imitación de los ladrillos e incluso de pilares y cadenas de hormigón, hizo que hasta el terremoto del 2015 estas viviendas estuvieran catastradas como de albañilería de ladrillo, siendo sólo los daños ocasionados por el terremoto los que dejaron entrever que en realidad se trata de viviendas construidas completamente en adobe. 47 viviendas pertenecen a esta tipología, lo que equivale al 10% del total de la muestra.

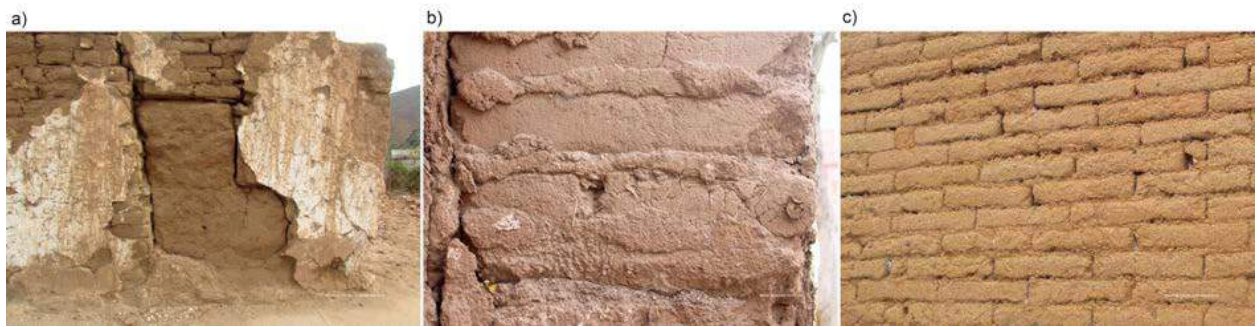
Figura 4. El “adobón”, “adobe histórico” y “adobe nuevo” (Fuente: Dinamarca, 2016)

- “Adobón” (figura 4a): técnica local de apariencia similar al tapial; al igual que éste se construye a partir de un encofrado de madera de aproximadamente 140 cm de largo por 60 cm de ancho y 90 cm de alto, pero se diferencia del tapial pues la mezcla de tierra se prepara en estado plástico y se le añade, paja y piedras, conformando una mezcla espesa que luego se apisona (Dinamarca, 2016). Se trata entonces de una técnica intermedia entre el adobe y el tapial, de ahí la denominación local de “adobón”. Se la encuentra normalmente intercalada con hiladas de adobe. Según los habitantes, esta técnica es anterior al adobe y se utilizó en la mayoría de las viviendas del centro de Canela Baja, específicamente en las fachadas y en algunos cierros de terrenos.

- “Adobe histórico” (figura 4b): se trata de un bloque de tierra y paja de dimensiones 60-50 cm de largo por 30 cm de ancho y 10 cm de alto, dispuestos en un aparejo de soga y tizón que logra espesores de muro de 60 cm. Esta técnica se encuentra en la mayoría de los muros de las viviendas del centro del poblado, y, tanto en Canela como en el resto del territorio del Norte Chico, se observa una cultura generalizada de utilización de diversos elementos de madera como parte del sistema de albañilería de tierra, que se presentan como refuerzos de esquina o esquineros (figura 5), que apoyan la unión de muros perpendiculares, y en menor medida escalerillas de amarre en todo lugar que puedan generar continuidad en la construcción. Los habitantes cuentan que originalmente la técnica se utilizaba junto al adobón, pero con el tiempo se comenzó a utilizar sola, transformándose en el adobe tradicional. Los constructores locales además cuentan que a la mezcla se le agregaba “baba” de tuna para que “le diera firmeza al bloque”.

- “Adobe nuevo” (figura 4c): el adobe nuevo es un bloque de tierra de dimensiones menores y variables que van desde los 50cm de largo por 25 cm de ancho y 10 cm de alto, a otros de 40cm x 20cm x 10cm, similar a un ladrillo de arcilla cocida. En general se utiliza el adobe de mayor dimensión para los muros perimetrales los de menor dimensión para las divisiones interiores, los cuales en su mayoría no están trabadas a los muros perimetrales, sólo de tope. La mezcla de estos adobes carece de paja, esto -según los habitantes y constructores- debido a la escasez hídrica y la subsecuente poca cosecha de trigo y cebada; por ello, en reemplazo de la paja se añaden piedras de diferentes tamaños. La técnica se encuentra presente en las vivienda de la periferia del poblado y en las tipologías “vivienda de adobe nueva”, “de 1 piso baja”, “vivienda de adobe nueva, con vanos juntos” y en la “vivienda de adobe nueva, que simula otro material”, intentando simular la albañilería de ladrillo.

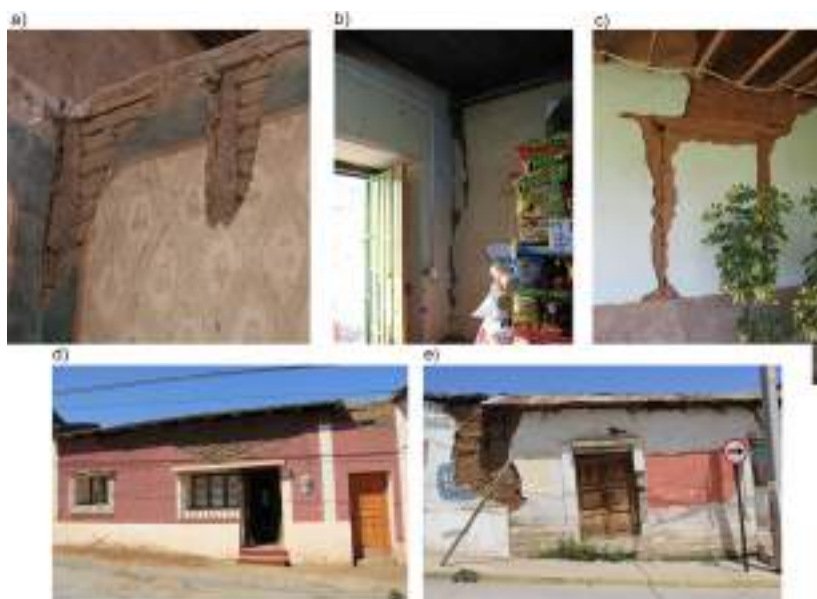
Figura 7. Tipos de daños leves presentes en Canela. Evaluación de daños a los diez días del sismo (Créditos: Amanda Rivera y Cristian Muñoz en 2015)

Dentro de los daños leves, fue recurrente que se evidenciaron los diferentes materiales utilizados en un mismo paramento y las modificaciones en las construcciones a través de la aparición de grietas, acusando la discontinuidad entre materiales que permanecía ocultas bajo revoques, sin tratarse de un problema estructural grave. Esto se vio principalmente en tabiquerías de madera rellenas con bloques de adobe, en las que se evidenciaron sus pies derechos (figura 7a) y se separaron de los muros perimetrales de adobe (figura 7b), generando grietas verticales en las terminaciones. También se descubrieron las

terminaciones de vanos tapiados (figura 7c), así como muros constituidos con diferentes sistemas constructivos como el adobón y el adobe (figura 7d). Otro daño leve recurrente fue el desprendimiento del revestimiento de cemento (figura 7e), que si bien representa un daño leve para la construcción, puede generar daños considerables para los habitantes en el momento del desmoronamiento.

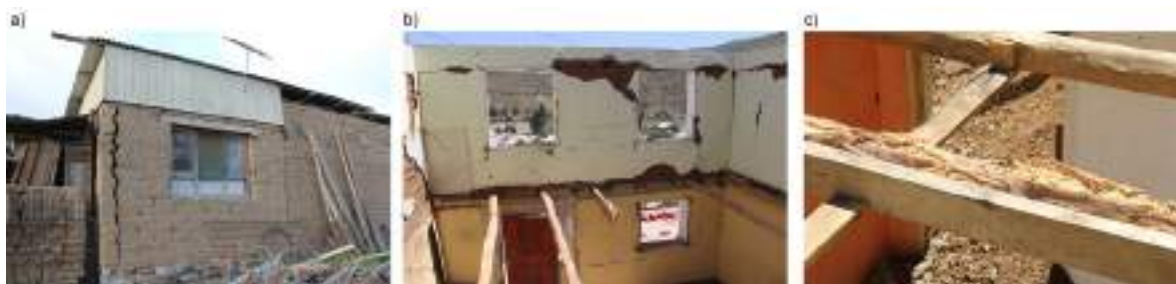
Figura 8. Daños graves en construcción de *adobe nuevo*. Evaluación de daños a los diez días del sismo (Fuente: Amanda Rivera y Cristian Muñoz en 2015).

En las construcciones de “adobe nuevo” fue donde se pudo identificar la mayor cantidad de daños graves, principalmente debido a la precarización del sistema constructivo de albañilería de tierra. Se presentaron diversa intensidad de grietas pasantes, las que fueron principalmente críticas en las encuentros de muros ortogonales (figura 8a), ya que al ser éstos de menor espesor, la intersección de ambos es también menor (de sólo medio bloque en cada esquina), generando una importante debilidad constructiva. Los muros fueron además muy debilitados al construir con vanos demasiado generosos, los que disminuyen también la masa y estructura de éstos, lo que se hace aún más crítico en edificaciones de dos pisos (figura 8b). Sumado a lo anterior, se evidenció la recurrente presencia de xilógrafos (figura 8c) que afectaban las maderas blandas en las construcciones, con las que se construyeron las viviendas de la década de 1980. Volcamiento de porciones de muros fuera de su plano o colapsos parciales o totales no se registraron, a diferencia de los daños recurrentes que afectaron al patrimonio construido en tierra del valle central durante el terremoto del 2010 (Bahamondez et al, 2011).
