LA CONSTRUCCIÓN DE VIVIENDAS CON TIERRA EN GUATEMALA ANTES Y DESPUÉS DEL TERREMOTO DE 1976

Virgilio Ayala¹, Moisés Méndez², Caroline Soto³

Universidad de San Carlos de Guatemala, Guatemala,

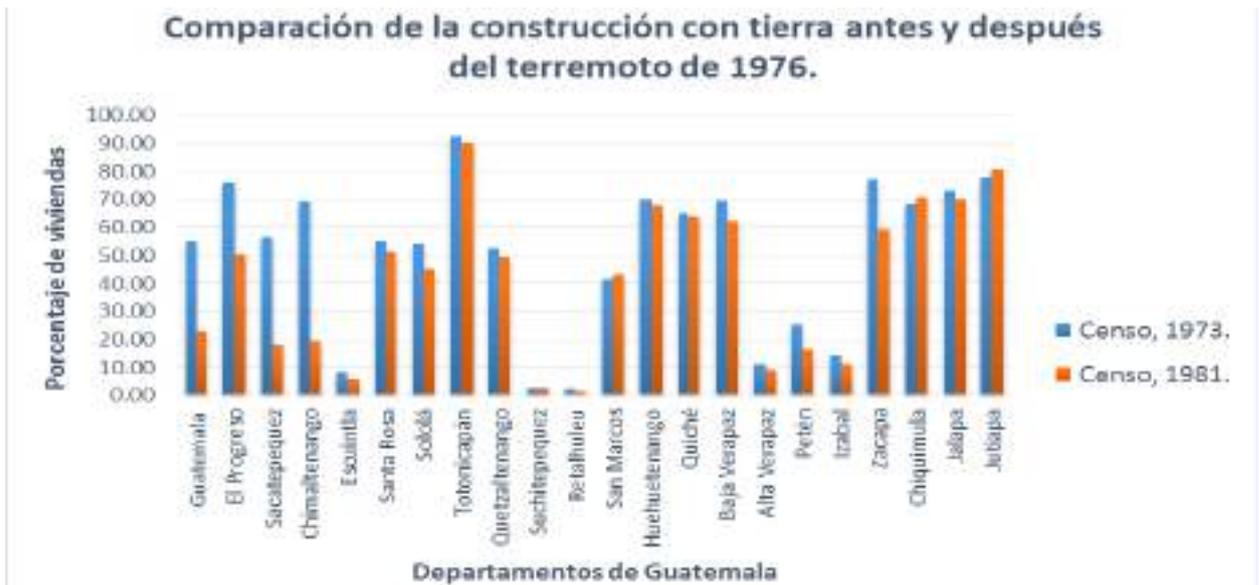
Figura 2. Comparación de construcción con tierra, antes y después del terremoto de 1976

En la tabla 3, se informa el total de viviendas y de viviendas construidas con tierra distribuidas por departamento y se menciona la cantidad de habitantes en todo el país en los años de 1973 y 1981. En las tablas 4 y 5, se informa el total de viviendas de adobe y bajareque por departamento en los mismos años. Las figuras 2, 3 y 4 presentan gráficamente los mismos datos.

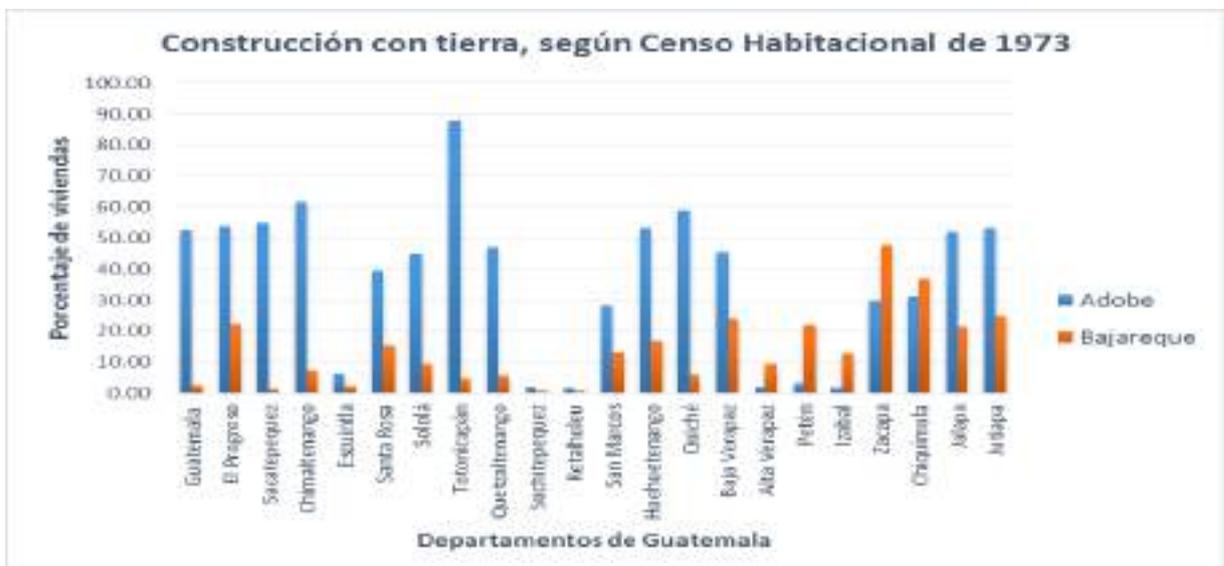
Figura 3. Construcción con tierra (Censo Habitacional 1973)

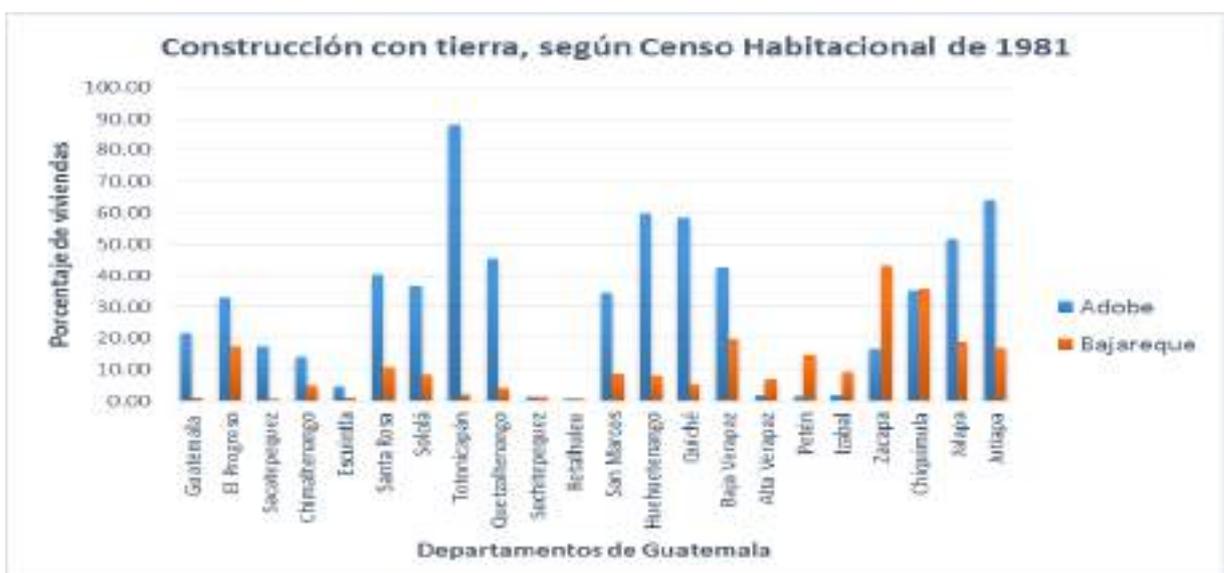
Figura 4. Construcción con tierra (Censo Habitacional 1981)
