PATRIMÔNIO CULTURAL DA ARQUITETURA DE TERRA EM CIDADES HISTÓRICAS, PIAUÍ, BRASIL

Regina A. Mattaraia Delmonaco¹, Wilza Gomes Reis Lopes², Marielly Ibiapina Mascarenhas³,
Karenina Cardoso Matos⁴

Universidade Federal do Piauí, Campus Petrônio Portela, Teresina, Piauí, Brasil,

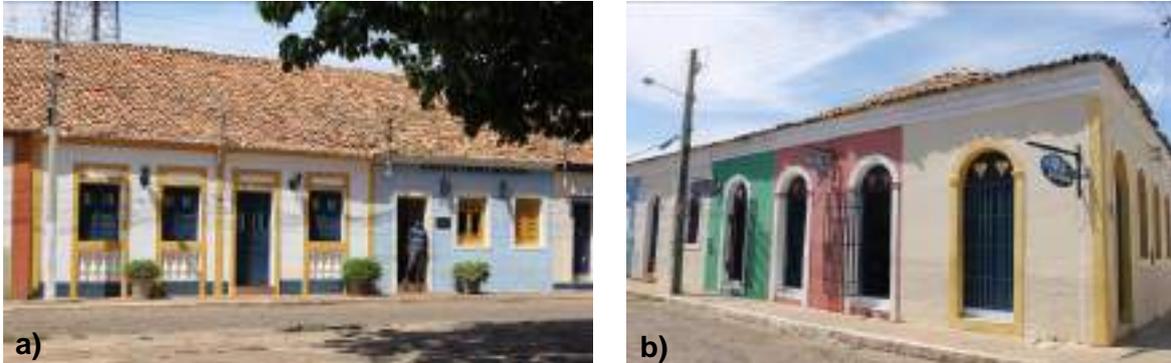
do entorno da Praça Domingos Mourão Filho apresentam uma arquitetura tradicional e dão identidade à cidade de Pedro II. São construções geminadas, alinhadas à testada frontal do lote e, na sua maioria, com apenas um pavimento. A figura 1a apresenta alguns exemplares do núcleo inicial da cidade, e a figura 1b a casa tradicional branca e amarela, que abriga a função residencial, e a construção geminada a essa, onde, atualmente, funciona a Rádio FM Cidade Imperial.

Figura 1. Casario colonial em adobe em Pedro II (Créditos: Ariadne Araújo)

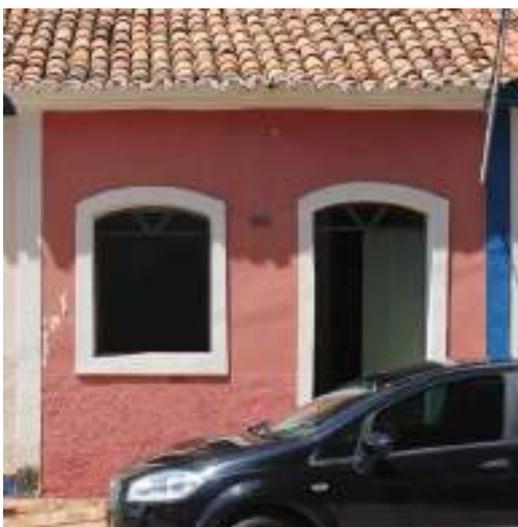
Esta residência passou por diversas reformas internas que resultou na planta abaixo (figura 2). Atualmente, segundo Brito (2012), a residência possui, aproximadamente, 120 m² em um lote de, aproximadamente, 180,75 m². A construção foi implantada sobre as divisas laterais e a divisa frontal do lote e atualmente possui oito cômodos com um mezanino em tijolo cerâmico.

Figura 2. Fachada (Créditos: Ariadne Araújo) e planta baixa atual (Brito, 2012).

As paredes originais foram feitas em adobe e as inseridas posteriormente, em tijolo cerâmico. Foi inserido no térreo um corredor lateral, que reduziu o tamanho dos cômodos, mas proporcionou privacidade aos quartos, um banheiro e um novo quarto. A varanda foi ampliada e integrada ao interior da casa, transformando-a em sala de jantar.

Um novo mezanino foi realizado pelo atual proprietário, sem a construção de uma estrutura independente. Toda essa nova construção está apoiada nas paredes autoportantes em adobe existentes. No mezanino, foram construídos outro quarto e banheiro. O acesso ao mezanino é realizado através de uma escada helicoidal.

Situada em frente na Praça Domingos Mourão Filho, apresenta uma arquitetura colonial tradicional de Pedro II (figura 2). Essa construção foi uma das primeiras construções urbanas da cidade e data do final do século XIX.

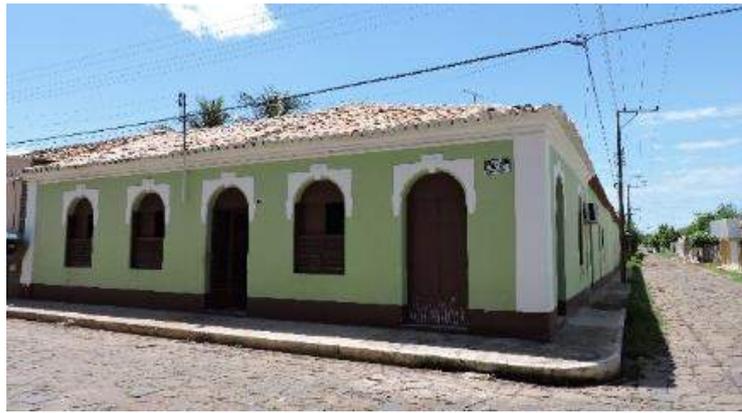
Situado à Rua João Facundo, 130, no centro da cidade (figura 3), o imóvel atualmente possui função residencial enquanto no passado, tinha função de rancho-residência. É datado do início do século XIX, e pertence ao conjunto histórico reconhecido pelo IPHAN/PI. A alvenaria é em adobe e possui anexos recentes executados em tijolo cerâmico. Mantém preservada a estrutura em madeiramento de carnaúba, palmeira típica da região, com telhas meia-cana artesanais.

Apresenta esquadrias em madeira, ausência de forro na maior parte da edificação, beiral externo com bica sob cimalha e interno em caibro corrido; piso em ladrilho hidráulico, cerâmica e cimento queimado.

As principais patologias encontradas são destacamentos do reboco, cupins de parede, pontos de desgaste do madeiramento da cobertura e paredes com áreas úmidas, apesar disto, apresenta bom estado de conservação.

Figura 3. Residência Rua João Facundo (Créditos: Marielly Ibiapina)

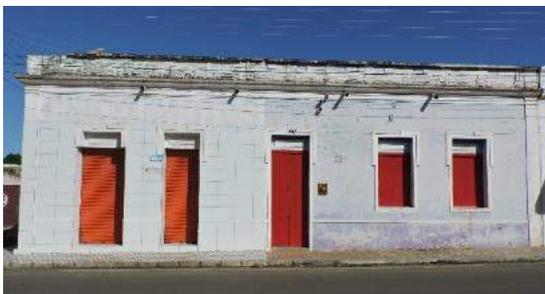
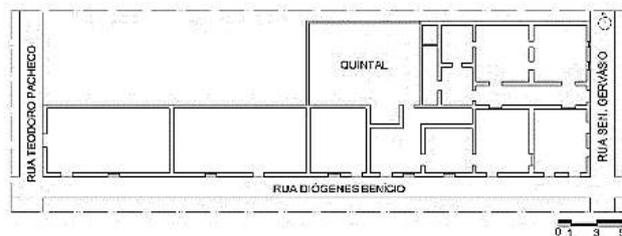
Situado à Rua Senador Gervásio, 327, Centro, a edificação, datada do início do século XIX, antigamente possuía uso misto e, atualmente, possui uso comercial (Figura 4). Sua alvenaria é composta de adobe e tijolo cerâmico. Está localizada dentro do perímetro de tombamento do conjunto histórico reconhecido pelo IPHAN/PI, possui esquadrias em madeira e metal, área construída de 410 m², área do terreno de 615 m²; cobertura em estrutura em carnaúba com telhas meia cana artesanal, madeira serrada e madeira roliça; apesar do forro ausente em sua maior parte, possui forro de gesso em alguns cômodos; as paredes internas são revestidas com reboco e pintura com tinta látex, pintura com cal e revestimento cerâmico; o piso é cimentado e em cerâmica; as patologias mais comuns são destacamentos do reboco, cupins de parede, desgaste do madeiramento da cobertura, paredes com umidades, telhas quebradas e deslocadas, esquadrias desgastadas, algumas apodrecidas.

Figura 4. Fachada (Créditos: Marielly Ibiapina) e planta baixa de edifício Rua Senador Gervásio (Mascarenhas, 2015)

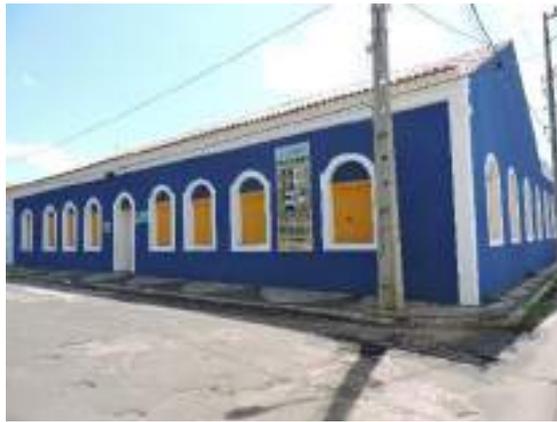
Situado à Praça Irmãos Dantas, 130, Centro, este edifício foi residência e atualmente seu uso é institucional (figura 5). Com 153 m² e área terreno de 945 m², esta edificação foi uma das primeiras a ser construída no município e data do início do séc. XIX integrando o Conjunto Histórico delimitado pelo IPHAN/PI. Construída em pedra e adobe, hoje possui também alvenaria de tijolo cerâmico com esquadrias em madeira. Sua estrutura de cobertura é em carnaúba com telhas capa e canal (as telhas originais foram substituídas). O forro é ausente no corredor central e em PVC nas demais dependências; possui beiral em beira-seveira. A edificação tem suas paredes revestidas em reboco pintadas com tinta látex e o piso é composto por ladrilho hidráulico, cerâmico e cimentado. Devido à pouca ou nenhuma manutenção, a edificação apresenta patologias como cupins na madeira das esquadrias e paredes internas com alguns pontos de umidade, mas, em geral apresenta um bom estado de conservação.

Figura 5. Fachada Imóvel Praça Dantas (Créditos: Marielly Ibiapina)
